**Verifiche di sicurezza idraulica delle opere
interferenti con il reticolo idrografico
ATTRAVERSAMENTI STRADE COMUNALI**

DATA: Dicembre 2021	SCALA:	REV: 0	ALLEGATO:
ELABORATO: SCHEDE MONOGRAFICHE ATTRAVERSAMENTI CON ESITO VERIFICHE DI SICUREZZA - Vol. 3			C-3
TECNICO INCARICATO: Dott. Ing. Alessia Vargiu

COMUNE DI SASSARI (SS)
VERIFICA DELLE OPERE INTERFERENTI CON IL RETICOLO IDROGRAFICO
SCHEDE PER LA CARATTERIZZAZIONE DEGLI ATTRAVERSAMENTI ESISTENTI

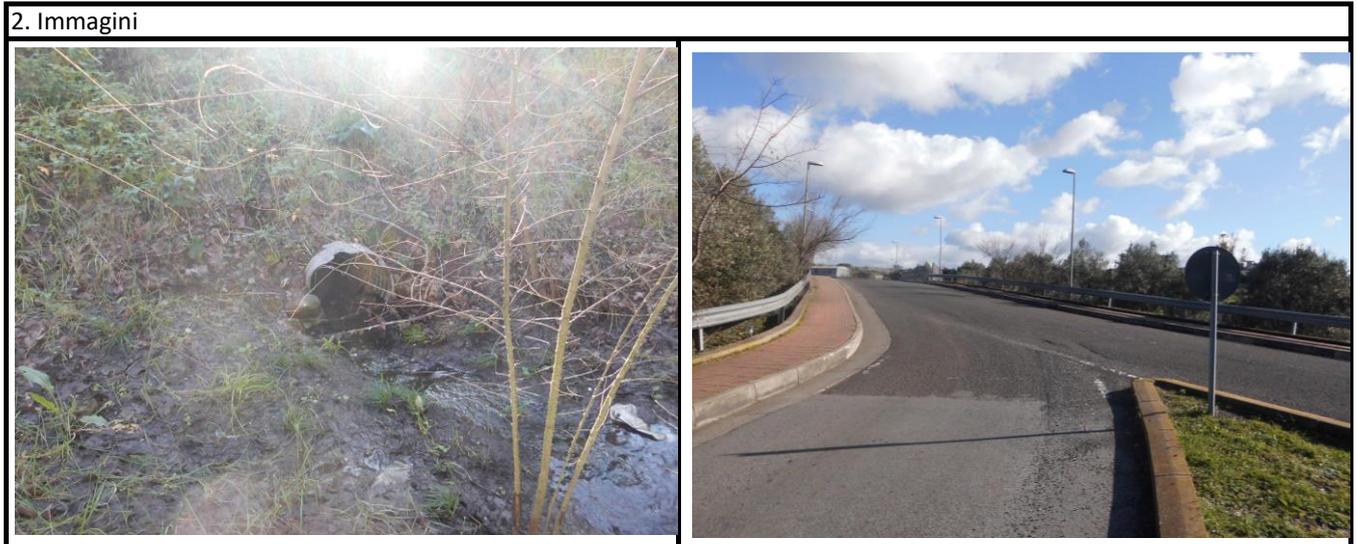
1. Identificazione	
1.1. Corso d'acqua attraversato	Fiume_126
1.2. Codice del Ponte/attraversamento	C103
1.3. Infrastruttura a cui appartiene l'opera	Strada comunale
1.4. Comune in cui ricade l'attraversamento	Sassari
1.5. Descrizione	Attraversamento sito lungo la strada comunale che costituisce il cavalcavia sulla linea ferroviaria nel tratto Sassari - Tissi, nei pressi della frazione di Caniga. Il manufatto è costituito da un tubolare lamiera ondulata, di diametro pari a 600 mm. Si segnala, a valle, la presenza di vegetazione fitta, che ostacola il normale deflusso delle acque, e la totale assenza di un alveo inciso.

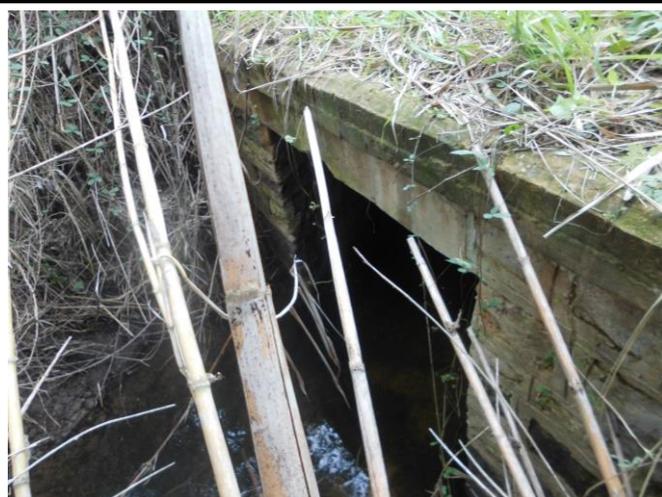
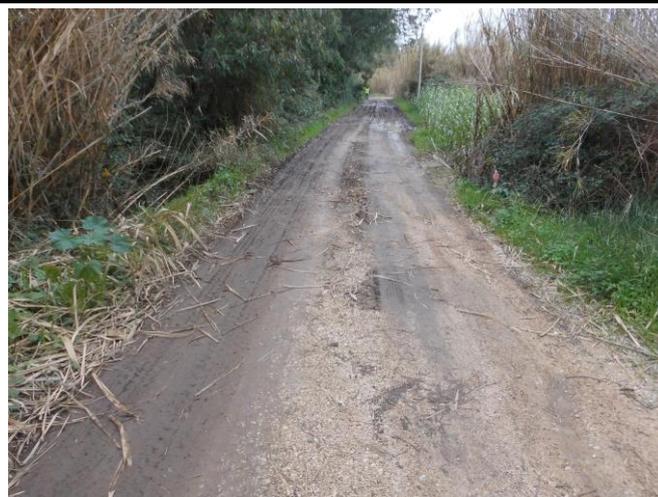
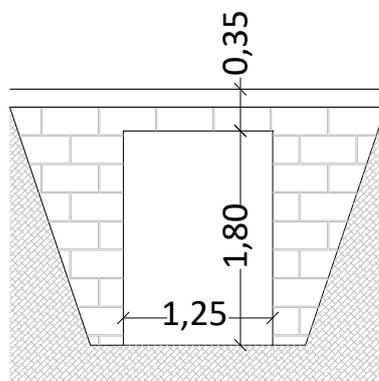
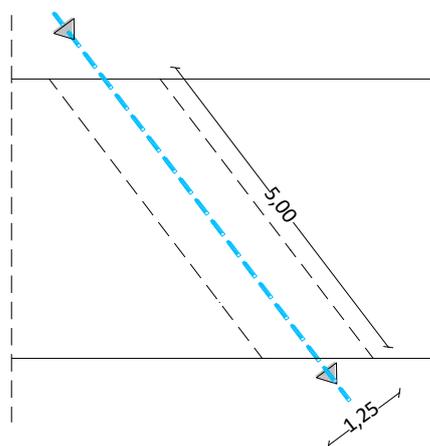
1. Identificazione	
1.1. Corso d'acqua attraversato	Fiume_73857
1.2. Codice del Ponte/attraversamento	C133
1.3. Infrastruttura a cui appartiene l'opera	Strada comunale
1.4. Comune in cui ricade l'attraversamento	Sassari
1.5. Descrizione	Attraversamento sito lungo una strada comunale sterrata che si dirama dalla strada statale S.S. 291 della Nurra. Il manufatto, con profilo a campata unica a sezione rettangolare, è costituito da spalle in blocchi di pietra legati con malta e sovrastante soletta in calcestruzzo gettata in opera. Si segnala la presenza di fitta vegetazione sia a monte che a valle.

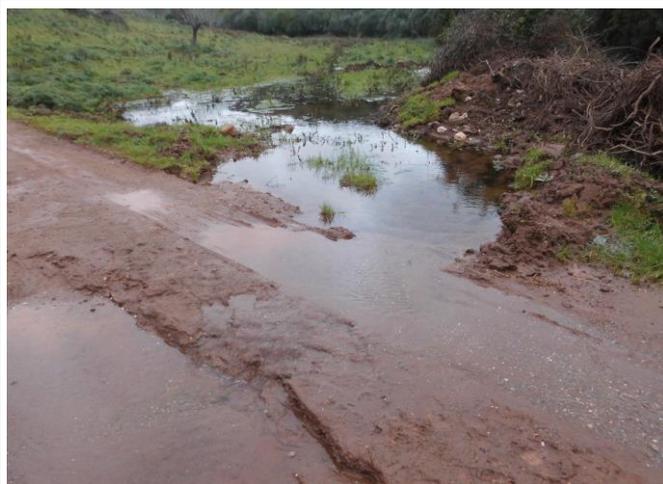
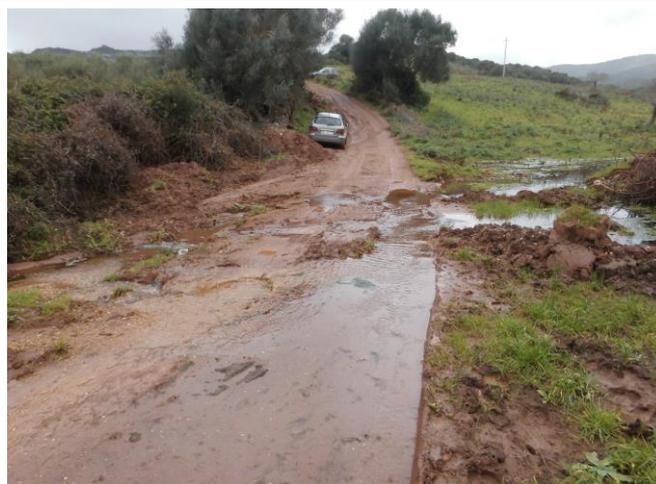
1. Identificazione	
1.1. Corso d'acqua attraversato	Fiume_74499
1.2. Codice del Ponte/attraversamento	C136
1.3. Infrastruttura a cui appartiene l'opera	Strada comunale
1.4. Comune in cui ricade l'attraversamento	Sassari
1.5. Descrizione	Si tratta di un guado sito lungo una strada comunale sterrata. Si segnala lo stato di degrado generale, con importanti fenomeni di dilavamento della sede stradale.

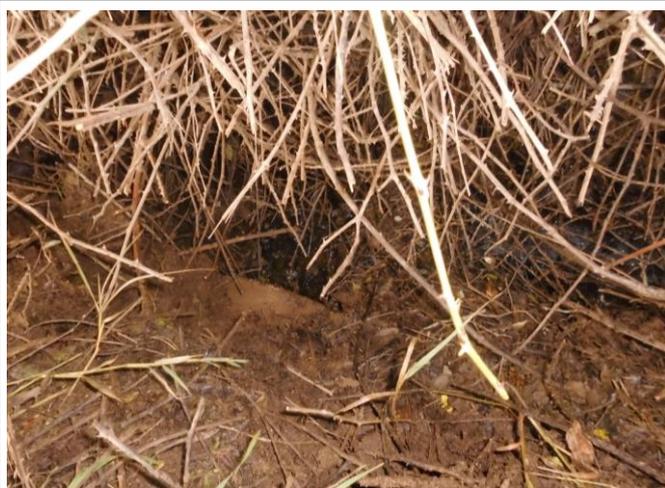
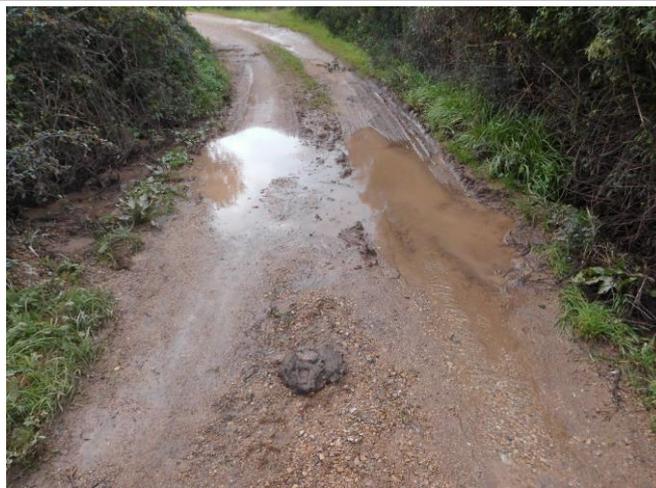
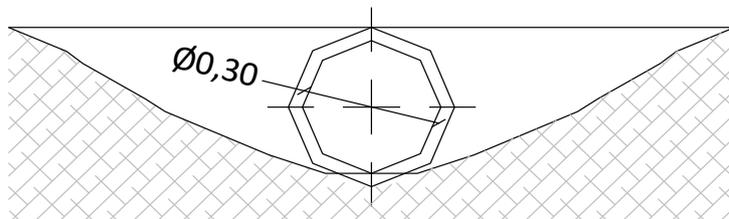
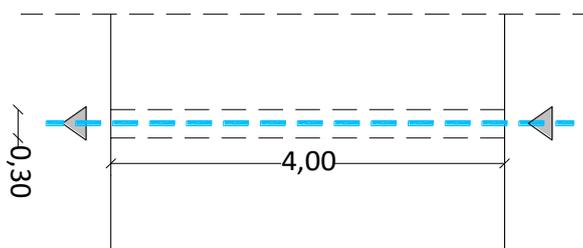
1. Identificazione	
1.1. Corso d'acqua attraversato	Fiume_76489
1.2. Codice del Ponte/attraversamento	C142
1.3. Infrastruttura a cui appartiene l'opera	Strada provinciale
1.4. Comune in cui ricade l'attraversamento	Sassari
1.5. Descrizione	Attraversamento sito lungo una strada comunale che conduce ad alcuni terreni privati. Il manufatto è costituito da un tubolare in calcestruzzo, di diametro pari a 300 mm, e sovrastante riempimento in materiale sciolto a formare il rilevato stradale. Si segnala lo stato di degrado generale con importanti fenomeni di dilavamento della sede stradale e la presenza di vegetazione fitta che può ostacolare il normale deflusso delle acque.

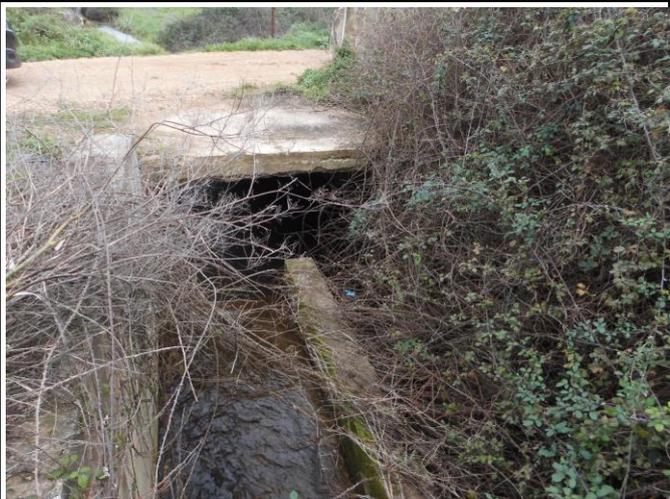
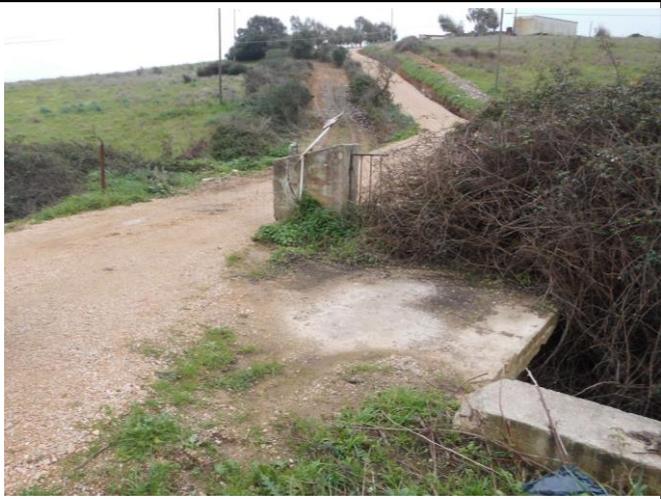
1. Identificazione	
1.1. Corso d'acqua attraversato	Fiume_77180
1.2. Codice del Ponte/attraersamento	C146
1.3. Infrastruttura a cui appartiene l'opera	Località Siniscola
1.4. Comune in cui ricade l'attraversamento	Sassari
1.5. Descrizione	Attraversamento sito lungo una stradina di accesso ad una abitazione privata, che si dirama dalla strada provinciale S.P. 4. Il manufatto, con profilo a campata unica a sezione rettangolare, è realizzato con spalle e soletta in calcestruzzo gettato in opera. Si segnala che l'alveo, nel tratto immediatamente a monte dell'attraversamento, è costituito da una sezione artificiale, anch'essa in calcestruzzo. Si segnala inoltre che a valle, in sinistra idraulica, è presente un tratto di muro di sponda realizzato in blocchi di calcestruzzo.

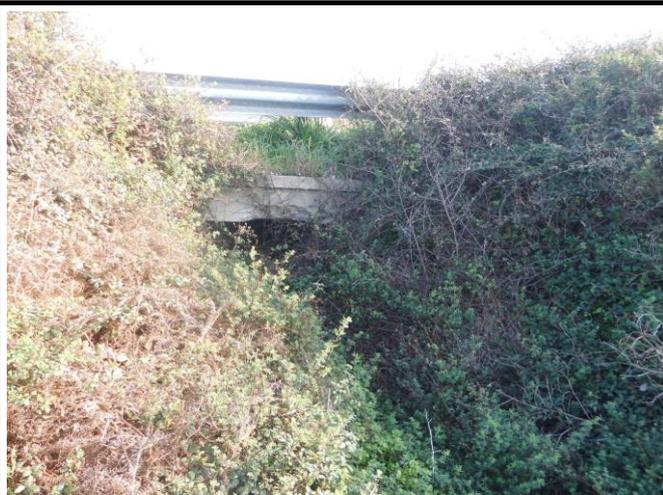
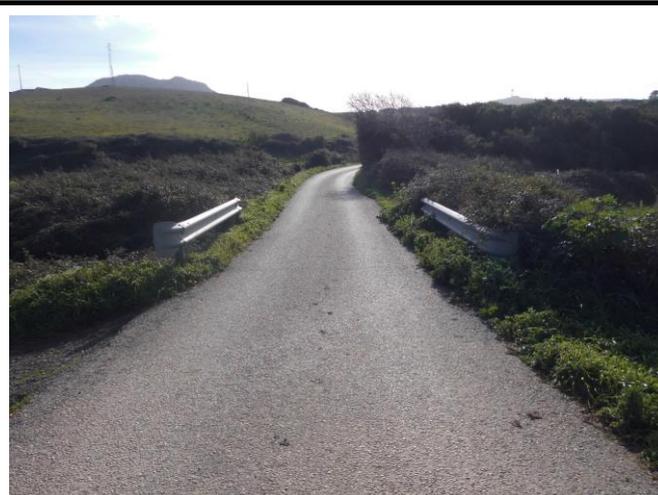
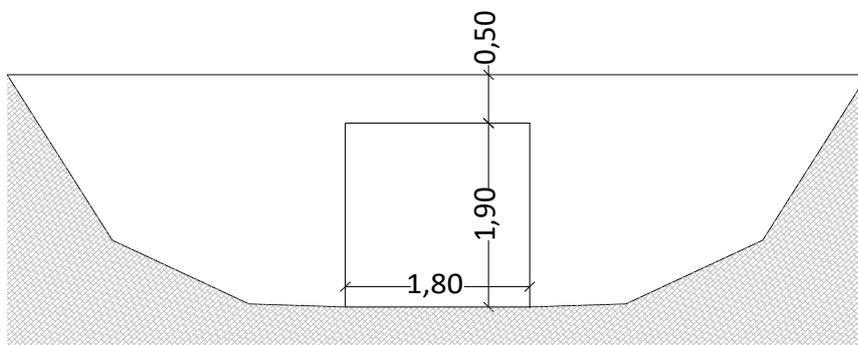
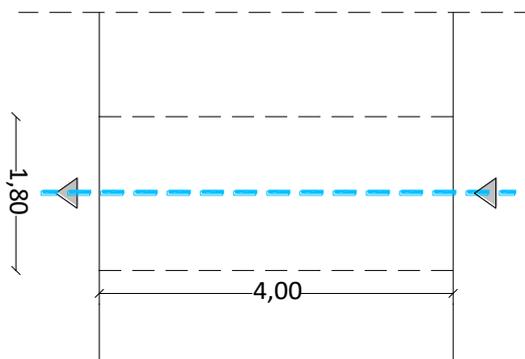
1. Identificazione	
1.1. Corso d'acqua attraversato	Fiume_78438
1.2. Codice del Ponte/attraversamento	C154
1.3. Infrastruttura a cui appartiene l'opera	Strada comunale
1.4. Comune in cui ricade l'attraversamento	Sassari
1.5. Descrizione	Attraversamento sito lungo la strada vicinale Monte Forte. Il manufatto, con profilo a campata unica a sezione rettangolare, è realizzato interamente in calcestruzzo gettato in opera. Si segnala lo stato di degrado della soletta in calcestruzzo, con fenomeni di ossidazione dei ferri di armatura e conseguente distacco del copriferro, e la presenza di fitta vegetazione sia a monte che a valle.

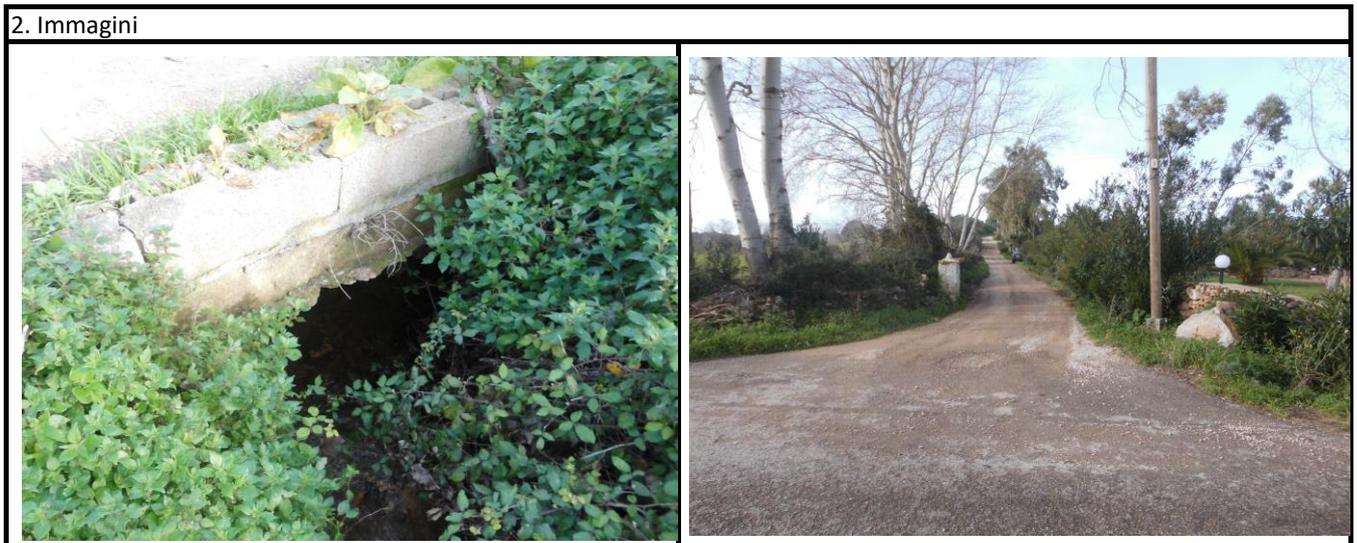
1. Identificazione	
1.1. Corso d'acqua attraversato	Fiume_78912
1.2. Codice del Ponte/attraersamento	C157
1.3. Infrastruttura a cui appartiene l'opera	Strada comunale
1.4. Comune in cui ricade l'attraversamento	Sassari
1.5. Descrizione	Attraversamento sito lungo la strada di accesso ad una attività produttiva, che si dirama dalla strada vicinale La Corte Bacchileddu. Il manufatto, con profilo a campata unica a sezione rettangolare, è realizzato interamente in calcestruzzo e termina all'interno del cortile della suddetta attività, a valle della quale si collega con l'attraversamento C156, che attraversa la strada vicinale. Si segnala la presenza di fitta vegetazione in corrispondenza dell'imbocco del manufatto.

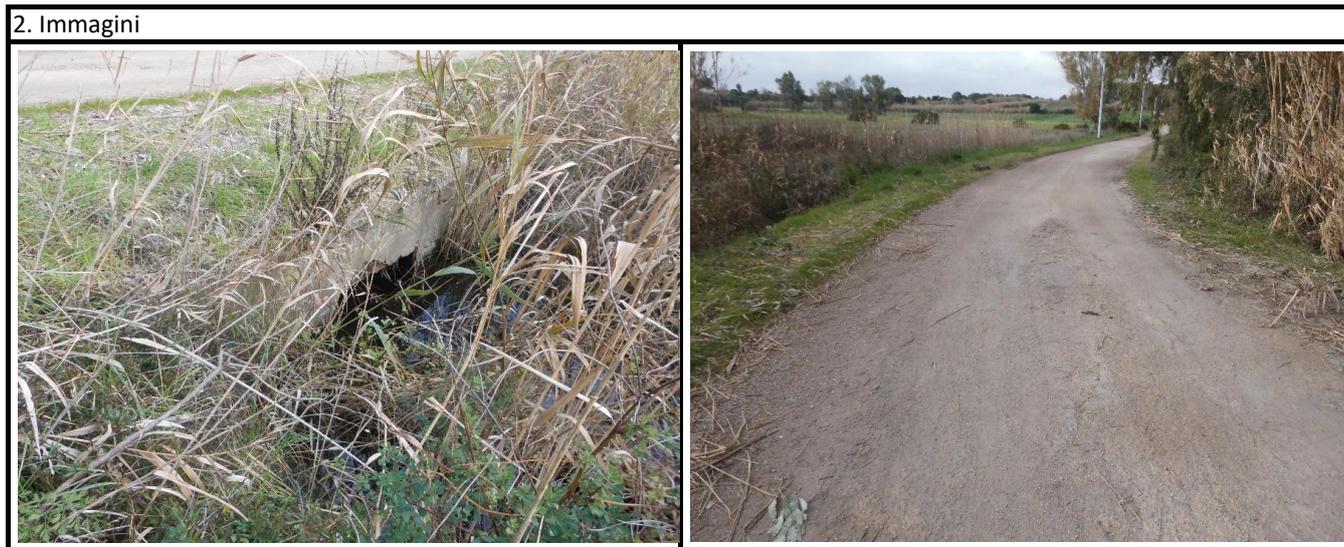
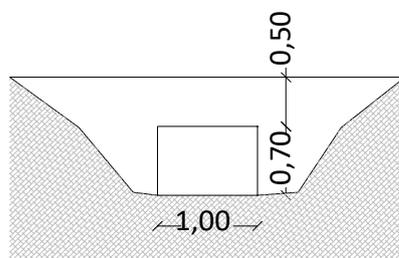
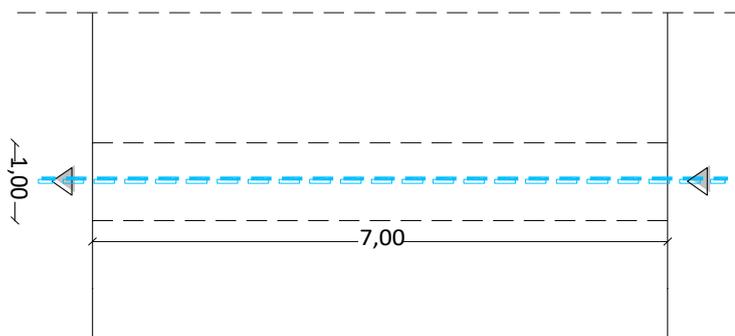
1. Identificazione	
1.1. Corso d'acqua attraversato	Fiume_81246
1.2. Codice del Ponte/attraaversamento	C166
1.3. Infrastruttura a cui appartiene l'opera	Strada comunale
1.4. Comune in cui ricade l'attraversamento	Sassari
1.5. Descrizione	Attraversamento sito lungo la strada comunale Via Badesi. Il manufatto, con profilo a campata unica a sezione rettangolare, è realizzato interamente in calcestruzzo. Si segnala lo stato di degrado generale dell'attraversamento, con fenomeni di ossidazione dei ferri di armatura e conseguente distacco del copriferro, che interessano la soletta carrabile.
