#### **COMUNE DI SASSARI**

# STUDIO DI ASSETTO IDRAULICO DEL TERRITORIO COMUNALE VARIANTE AL PAI

DATA: Febbraio 2021	SCALA:	REV: <b>0</b>	ALLEGATO:		
ELABORATO: Schede monografic Vol.1	D-1				
TECNICO INCARICATO:			COLLABORATORI:		
Dott. Ing. Alessia Vargiu	Dott. Ing. Pier Franco Azzena Dott. Ing. Michela Cardia Geom. Luisa Antonetti				
PROVINCIA N. 3934 Dott. Ing. ALES	CONSULENTI: Dott. Ing. Fabio Cambula Dott. Ing. Marco Pani Dott. Ing. Silvia Pisano				
DIRIGENTE SETTORE PIANIFICAZIONE TERRITORIALE, PAESAGGIO E SVILUPPO TURISTICO

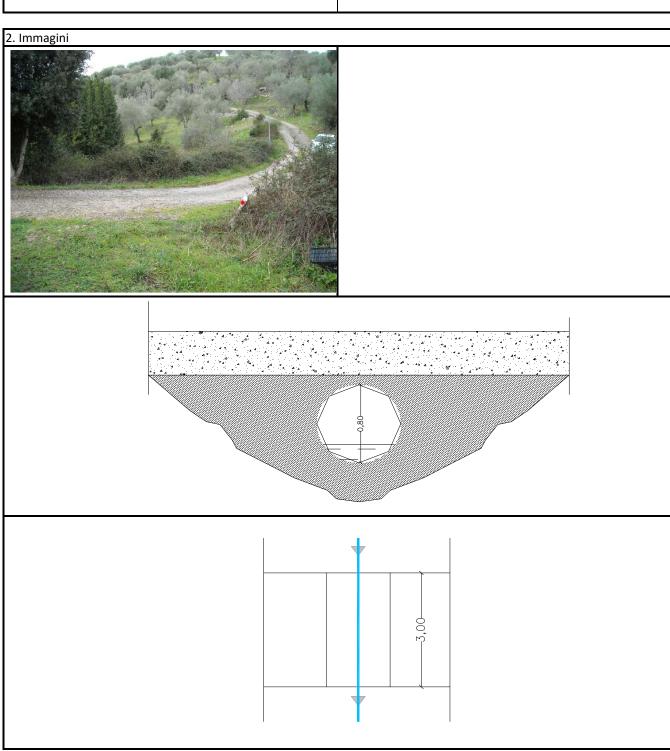
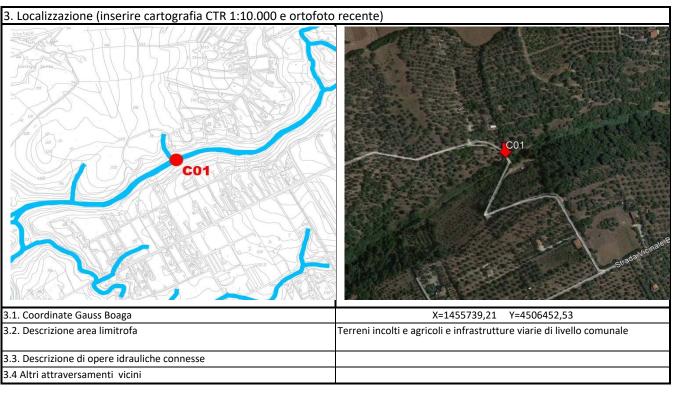
1. Identificazione	
1.1. Corso d'acqua attraversato	Rio Aliderru
1.2. Codice del Ponte/attraversamento	C01
1.3.Infrastruttura a cui appartiene l'opera	Strada comunale
1.4. Comune in cui ricade l'attraversamento	Sassari
1.5. Descrizione	Attraversamento sito lungo una strada comunale sterrata che conduce ad alcuni terreni privati. Il manufatto è costituito da un tubolare in calcestruzzo, di diametro pari a 3200 mm, e sovrastante getto di completamento. Si segnala lo stato di degrado dell'attraversamento caratterizzato da importanti fenomeni di erosione.

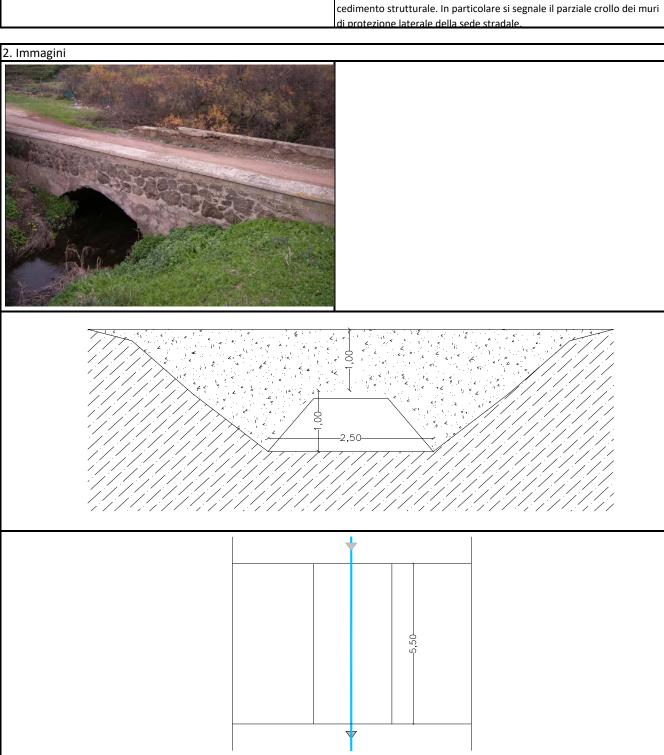
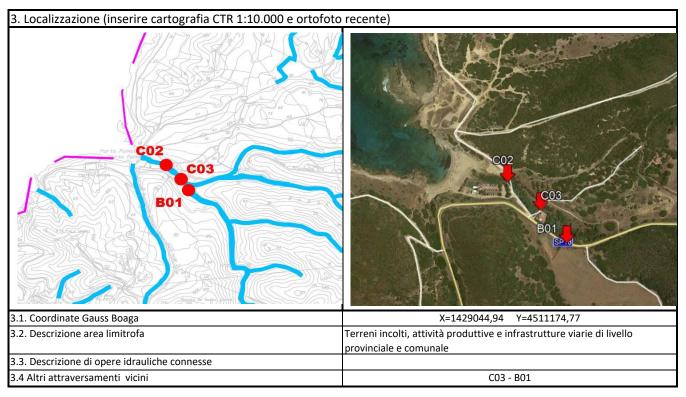
1. Identificazione	
1.1. Corso d'acqua attraversato	Fiume 75605
1.2. Codice del Ponte/attraversamento	C02
1.3.Infrastruttura a cui appartiene l'opera	Strada comunale
1.4. Comune in cui ricade l'attraversamento	Sassari
1.5. Descrizione	Attraversamento sito lungo una strada comunale sterrata. Il manufatto, con profilo a campata unica con sezione ad arco a sesto ribassato, è realizzato in blocchi di pietra legati con malta. Si segnala lo stato di degrado generale del manufatto, con manifesti fenomeni di erosione e cedimento strutturale. In particolare si segnale il parziale crollo dei muri di protezione laterale della sede stradale.

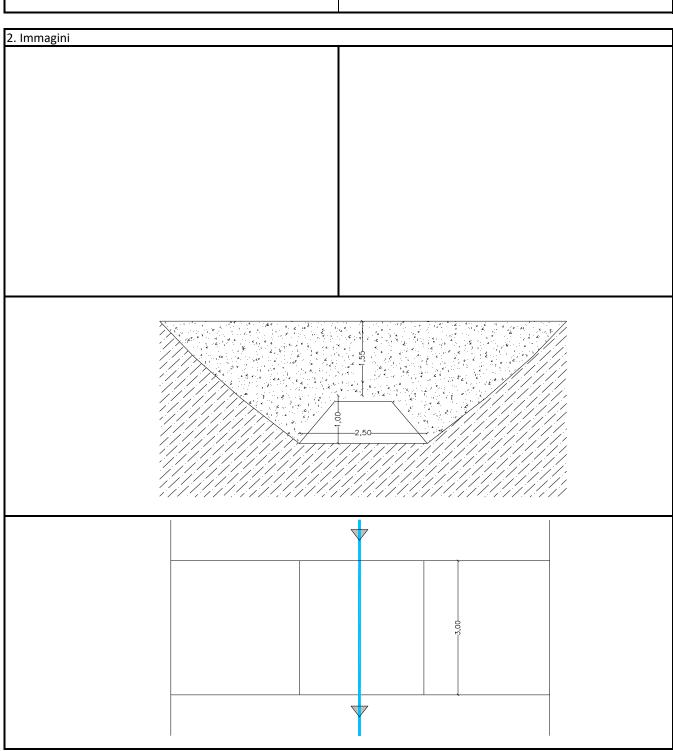
1. Identificazione	
1.1. Corso d'acqua attraversato	Fiume 75605
1.2. Codice del Ponte/attraversamento	C03
1.3.Infrastruttura a cui appartiene l'opera	Strada comunale
1.4. Comune in cui ricade l'attraversamento	Sassari
1.5. Descrizione	Attraversamento sito lungo una strada comunale sterrata che conduce ad alcuni terreni privati. Il manufatto è costituito da tre tubolare in calcestruzzo, di diametro pari a 500 mm, e sovrastante getto di completamento. Si segnala la presenza di trasporto solido in alveo, sotto forma di pietrame di pezzatura media.

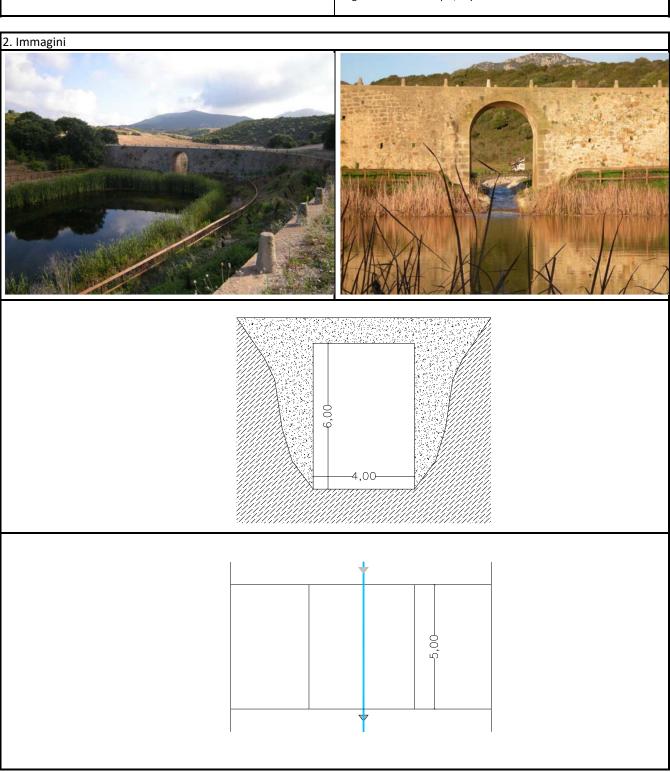
1. Identificazione	
1.1. Corso d'acqua attraversato	Rio Bastianeddu
1.2. Codice del Ponte/attraversamento	C05
1.3.Infrastruttura a cui appartiene l'opera	Strada comunale
1.4. Comune in cui ricade l'attraversamento	Sassari
1.5. Descrizione	Attraversamento sito lungo una strada comunale, nei pressi del Lago di Baratz. Il manufatto, con profilo a campata unica a sezione ad arco a tutto sesto con rinvii verticali, è realizzato interamente in blocchi di pietra legati con malta. Si rilevano recenti opere di pulizia e manutenzione eseguite sul corso d'acqua, in prossimità dell'attraversamento.

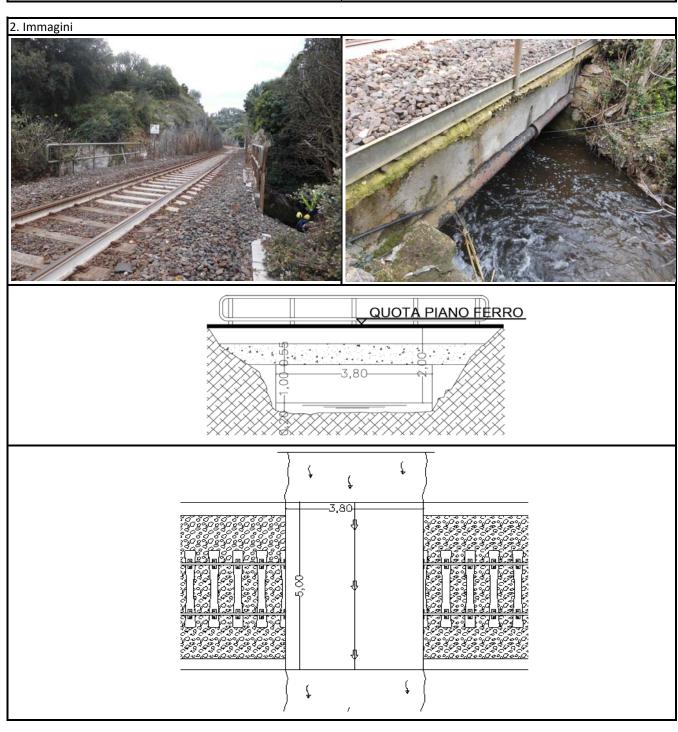
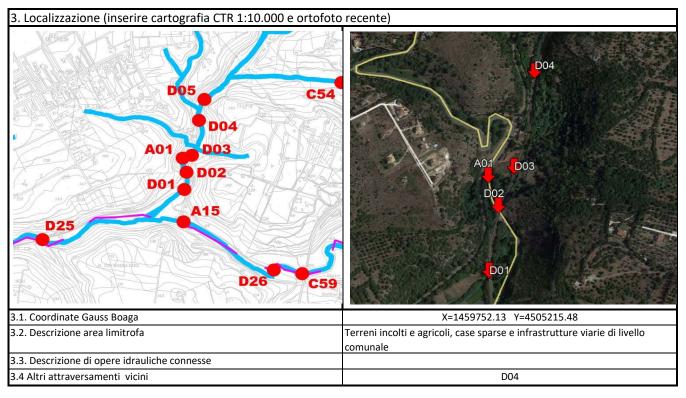
1. Identificazione	
1.1. Corso d'acqua attraversato	Rio Funtana Regina
1.2. Codice del Ponte/attraversamento	D03
1.3.Infrastruttura a cui appartiene l'opera	Linea ferroviaria SS - CA - Tratto Sassari - Tissi - Km 40+409
1.4. Comune in cui ricade l'attraversamento	Sassari
1.5. Descrizione	Attraversamento sito lungo la linea ferroviaria nel tratto tra Sassari e Tissi, in prossimità della stazione ferroviaria di Molafà. Il manufatto è rappresentato da una struttura con profilo a campata unica ad impalcato, costituito da spalle in blocchi di pietra e soletta in calcestruzzo . Si segnala la presenza di trasporto solido di pezzatura media allo sbocco dell'attraversamento, e di vegetazione in alveo.

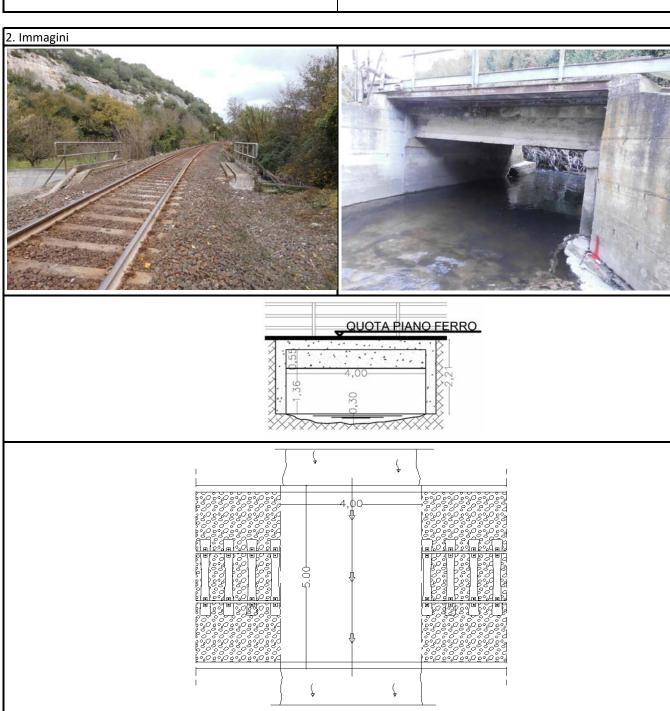
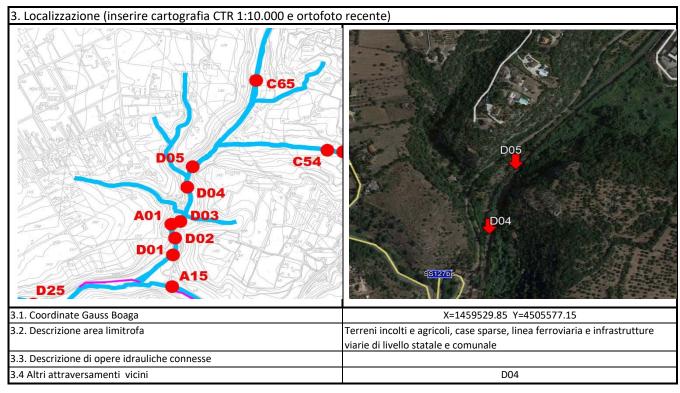
1. Identificazione	
1.1. Corso d'acqua attraversato	Rio Funtana Regina
1.2. Codice del Ponte/attraversamento	D05
1.3.Infrastruttura a cui appartiene l'opera	Linea ferroviaria SS - CA - Tratto Sassari - Tissi - Km 40+821
1.4. Comune in cui ricade l'attraversamento	Sassari
1.5. Descrizione	Attraversamento sito lungo la linea ferroviaria nel tratto tra Sassari e
	Tissi. Il manufatto è rappresentato da una struttura con profilo a campata unica ad impalcato, con spalle e soletta in calcestruzzo . Si segnala la presenza di forte erosione a monte e di vegetazione, rada a valle e più rigogliosa a monte. Si segnala inoltre la presenza di muri d'ala a valle, anch'essi in calcestruzzo, prolungati a formare un tratto di canale artificiale.

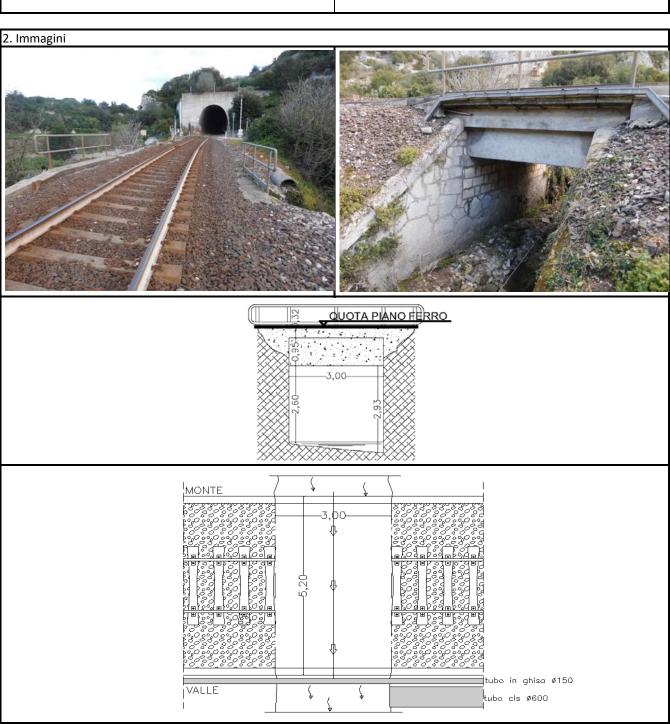
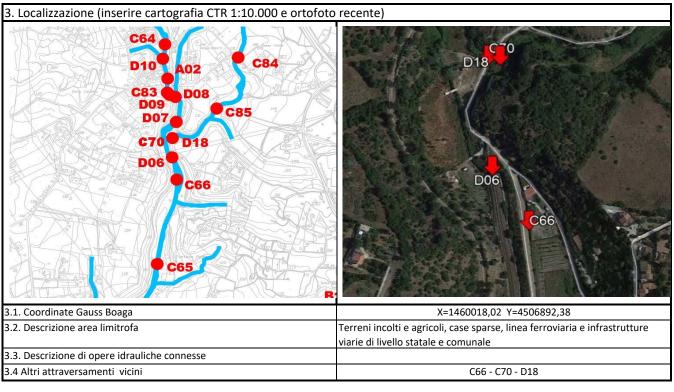
1. Identificazione	
1.1. Corso d'acqua attraversato	Rio Funtana Regina
1.2. Codice del Ponte/attraversamento	D06
1.3.Infrastruttura a cui appartiene l'opera	Linea ferroviaria SS - CA - Tratto Sassari - Tissi - Km 42+283
1.4. Comune in cui ricade l'attraversamento	Sassari
1.5. Descrizione	Attraversamento sito lungo la linea ferroviaria nel tratto tra Sassari e Tissi. Il manufatto è rappresentato da una struttura con profilo a campata unica ad impalcato, costituita da spalle in conci di pietra e soletta in calcestruzzo . Si segnala la presenza di un rivestimento dell'alveo in calcestruzzo, in prossimità dell'attraversamento. Si segnala inoltre la presenza, a valle, di un tubo in ghisa, con diametro pari a 150 mm, che attraversa la luce libera di deflusso, di uno scarico costituito da un tubolare in cls, con diametro di 600 mm e di un canale in calcestruzzo.

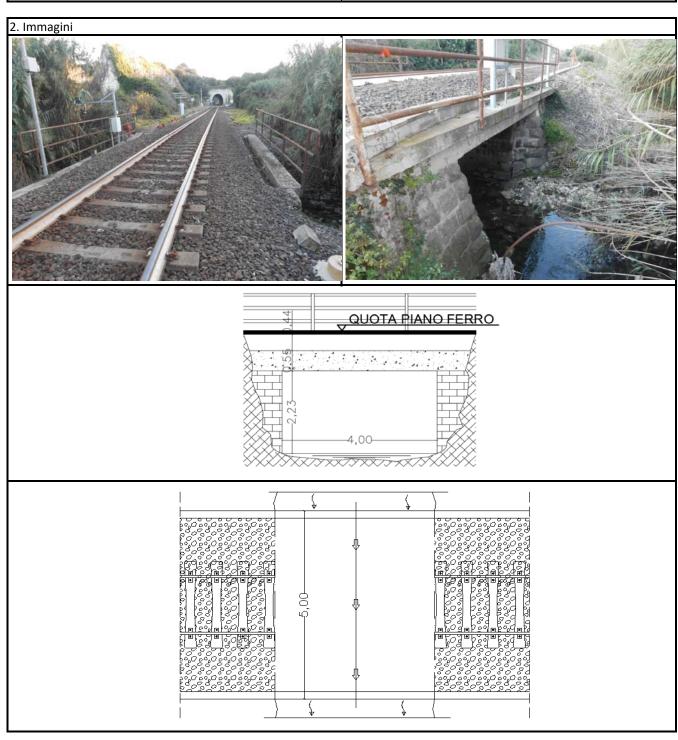
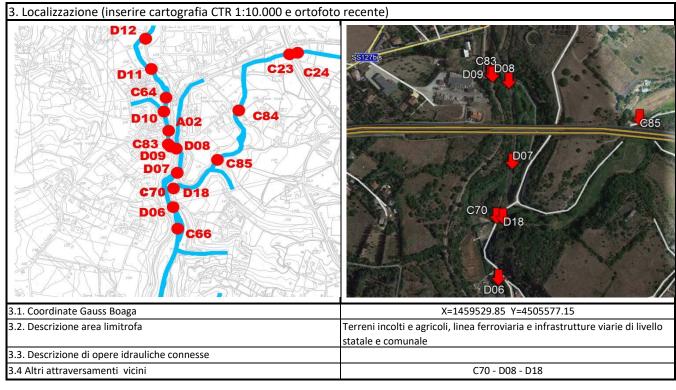
1. Identificazione	
1.1. Corso d'acqua attraversato	Rio Funtana Regina
1.2. Codice del Ponte/attraversamento	D07
1.3.Infrastruttura a cui appartiene l'opera	Linea ferroviaria SS - CA - Tratto Sassari - Tissi - Km 42+538
1.4. Comune in cui ricade l'attraversamento	Sassari
1.5. Descrizione	Attraversamento sito lungo la linea ferroviaria nel tratto tra Sassari e Tissi. Il manufatto è rappresentato da una struttura con profilo a campata unica, costituita da spalle in blocchi di pietra squadrati, legati con malta, e soletta in calcestruzzo. Si segnala la presenza vegetazione in alveo.

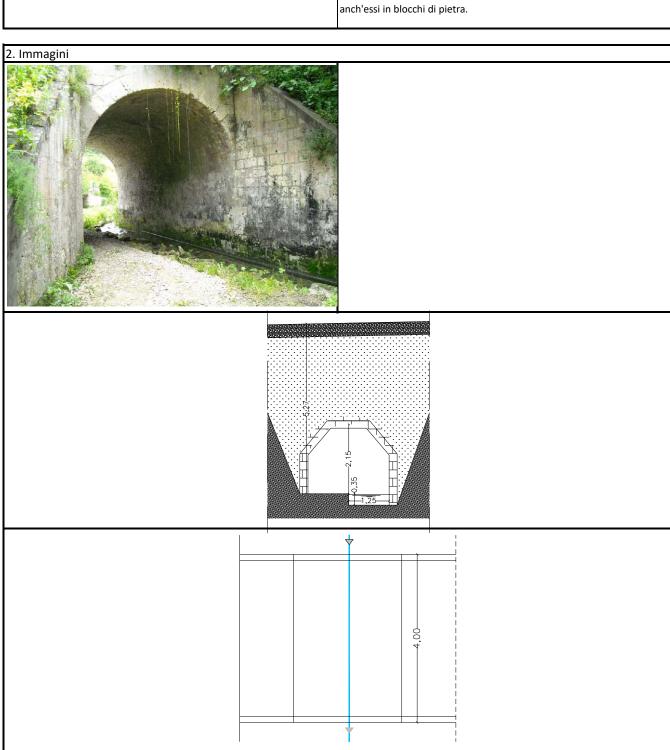
1. Identificazione	
1.1. Corso d'acqua attraversato	Fiume 129864
1.2. Codice del Ponte/attraversamento	D09
1.3.Infrastruttura a cui appartiene l'opera	Linea ferroviaria SS - AHO - Tratto Sassari - Molafà
1.4. Comune in cui ricade l'attraversamento	Sassari
1.5. Descrizione	Attraversamento sito lungo la linea ferroviaria nel tratto tra Sassari e Molafà. Il manufatto, che funge anche da sottopasso per la strada vicinale Molafa Funtana Veglina, è costituito da una struttura ad arco a campata unica, realizzata in conci squadrati di pietra legati con malta. La luce è occupata per 2.50 m dalla stessa strada sterrata. Si segnala la presenza di muri d'ala sia a monte che a valle dell'attraversamento, anch'essi in blocchi di pietra.

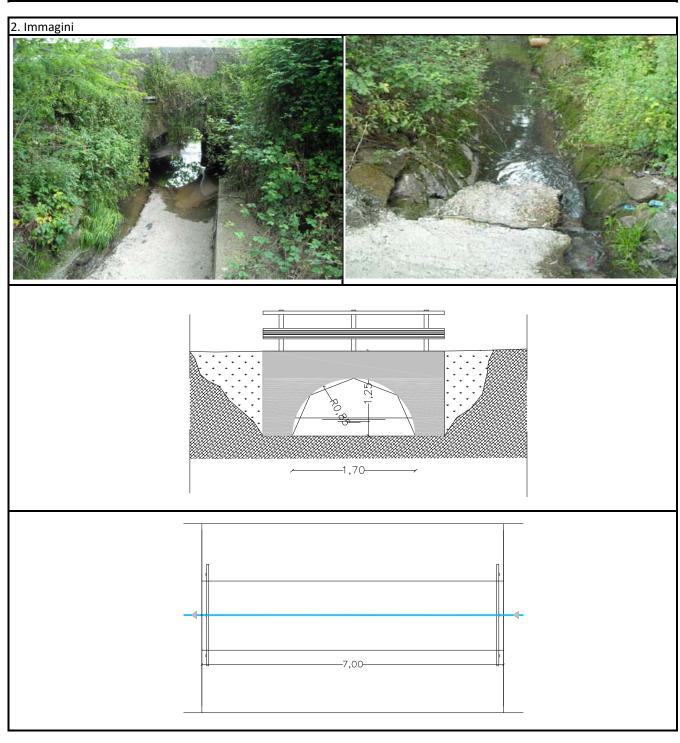
44.0 "	5: 400054
1.1. Corso d'acqua attraversato	Fiume 129864
1.2. Codice del Ponte/attraversamento	A02
1.3.Infrastruttura a cui appartiene l'opera	Strada statale S.S. 127 bis
1.4. Comune in cui ricade l'attraversamento	Sassari
1.5. Descrizione	Attraversamento sito lungo la strada statale S.S. 127 bis. Il manufatto, con profilo a campata unica a sezione ad arco a tutto sesto, è
	·
	interamente realizzato in calcestruzzo. Si segnala, a monte, la presenza d
	vegetazione che ostruisce parzialmente il libero deflusso della corrente,
	mentre a valle è presente un rivestimento in calcestruzzo dell'alveo.

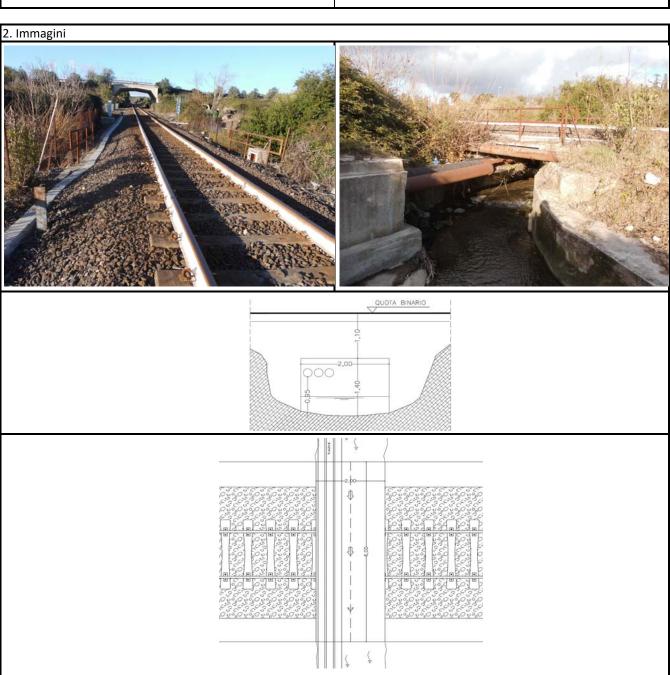
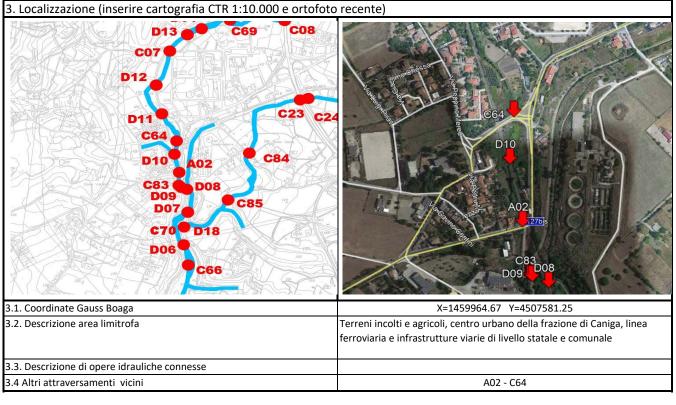
1.4. Comune in cui ricade l'attraversamento	Sassari
1.5. Descrizione	Attraversamento sito lungo la linea ferroviaria nel tratto tra Sassari e Tissi. Il manufatto è rappresentato da una struttura con profilo a campata unica ad impalcato, costituita da spalle e soletta in calcestruzzo gettati in opera. Si segnala la presenza di muri d'ala, anch'essi in calcestruzzo, prolungati a formare un tratto di canale artificiale, sia a monte che a valle. Si segnala inoltre la presenza di due scarichi, il primo a monte, rappresentato da un tubo in PVC, ed il secondo a valle, costituito da un tubolare in cemento, e di tubazioni in ferro, in cattivo stato di conservazione, che attraversano il manufatto.

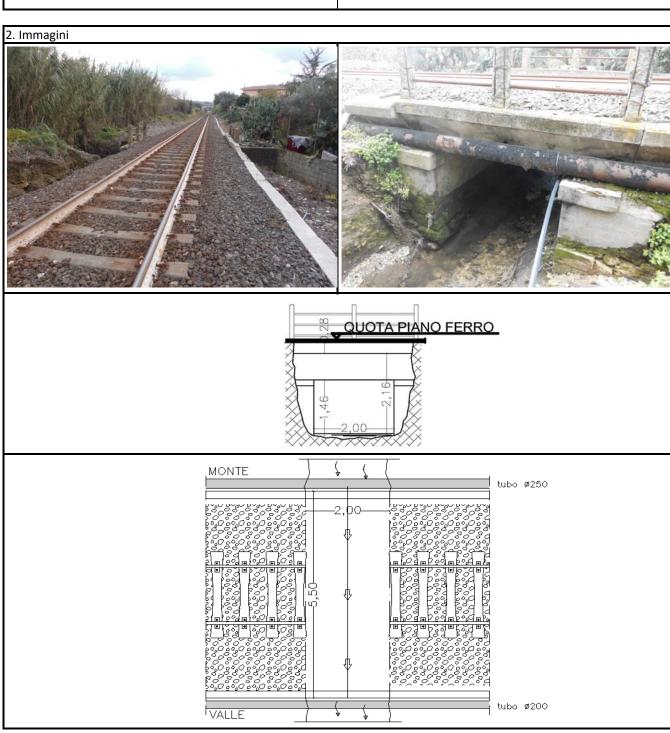
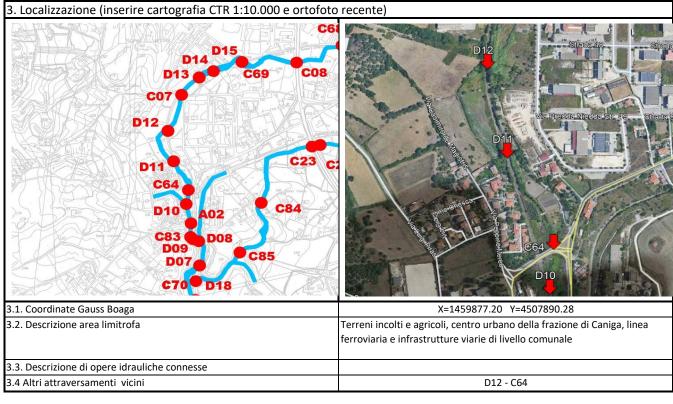
1. Identificazione	
1.1. Corso d'acqua attraversato	Rio Calamasciu - Fiume 129716
1.2. Codice del Ponte/attraversamento	D11
1.3.Infrastruttura a cui appartiene l'opera	Linea ferroviaria SS - CA - Tratto Sassari - Tissi - Km 43+307
1.4. Comune in cui ricade l'attraversamento	Sassari
1.5. Descrizione	Attraversamento sito lungo la linea ferroviaria nel tratto tra Sassari e Tissi. Il manufatto è rappresentato da una struttura con profilo a campata unica, costituita da spalle in blocchi di pietra squadrati legati con malta e soletta in calcestruzzo . Si segnala la presenza, a monte e a valle, di tubazioni che attraversano la luce libera di deflusso, con diametro rispettivamente pari a 250 e 200 mm. Si segnala inoltre la presenza di fitta vegetazione a valle e di diffusi fenomeni di erosione.

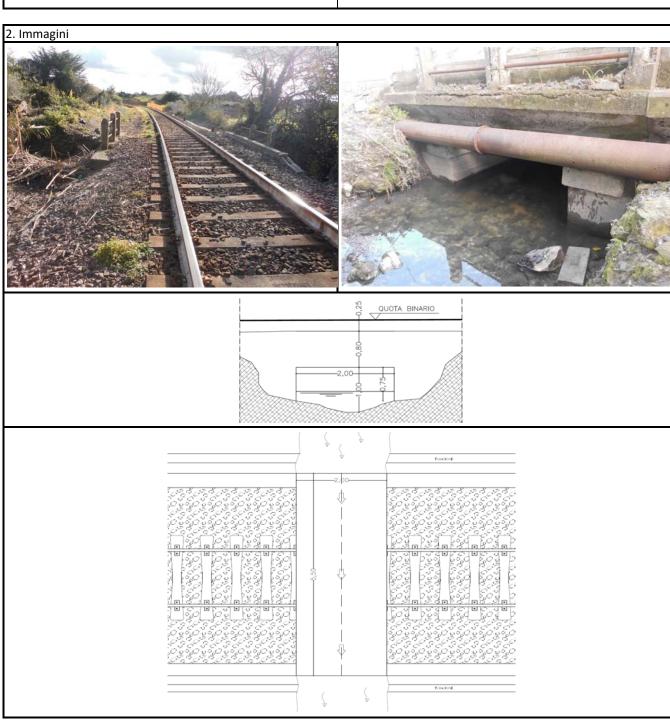
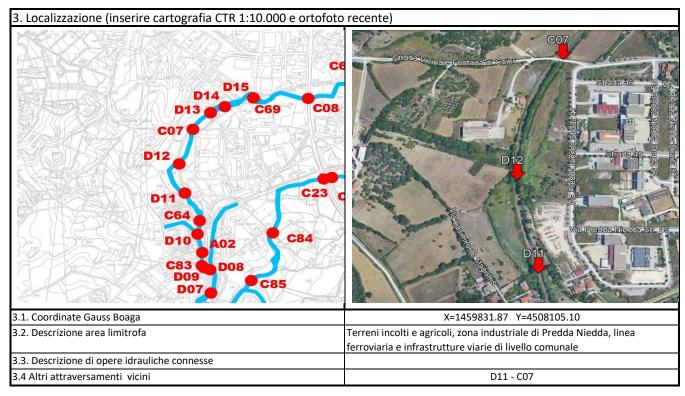
1. Identificazione	
1.1. Corso d'acqua attraversato	Rio Calamasciu - Fiume 129716
1.2. Codice del Ponte/attraversamento	D12
1.3.Infrastruttura a cui appartiene l'opera	Linea ferroviaria SS - CA - Tratto Sassari - Tissi - Km 43+3528
1.4. Comune in cui ricade l'attraversamento	Sassari
1.5. Descrizione	Attraversamento sito lungo la linea ferroviaria nel tratto tra Sassari e
	Tissi, in prossimità della zona industriale di Predda Niedda. Il manufatto è rappresentato da una struttura con profilo a campata unica ad impalcato, costituita da spalle e soletta in calcestruzzo gettati in opera. Si segnala la presenza di trasporto solido di pezzatura media allo sbocco dell'attraversamento, di tubazioni che attraversano la luce libera di deflusso e di alberi e vegetazione in alveo.

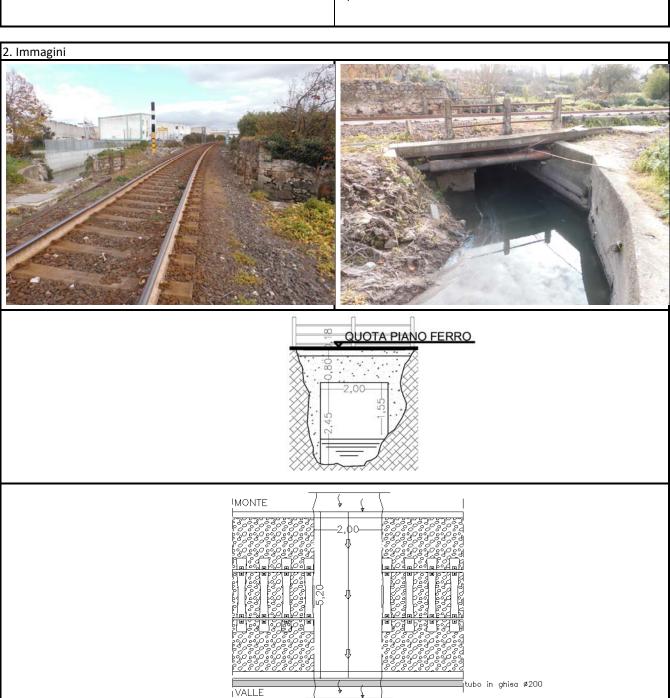
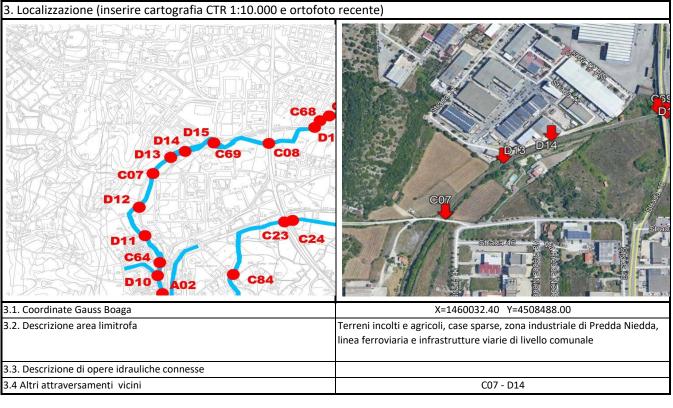
1.4. Comune in cui ricade l'attraversamento	Sassari
1.5. Descrizione	Attraversamento sito lungo la linea ferroviaria nel tratto tra Sassari - Tissi. Il manufatto è rappresentato da una struttura con profilo a campata unica ad impalcato, con spalle e soletta in calcestruzzo. Si segnala che l'attraversamento si trova in prossimità dello sbocco del tratto artificiale tombato che ha sostituito l'alveo naturale in prossimità della zona industriale di Predda Niedda. Si segnala inoltre la presenza di un tubolare in calcestruzzo di scarico delle acque meteoriche, proveniente dalla stessa zona industriale e, a valle, di una tubazione in ghisa, con diametro pari a 200 mm, che attraversa la luce libera di deflusso. Si riscontra infine la presenza di diffusi fenomeni di erosione.

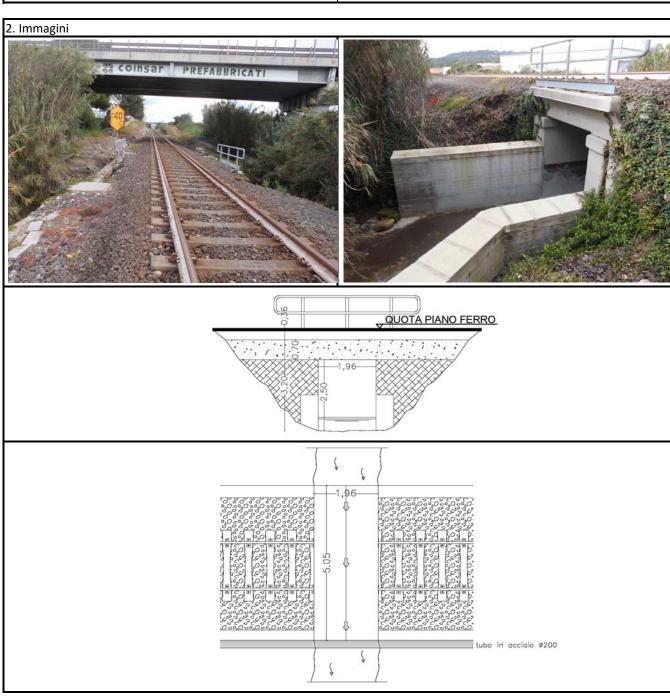
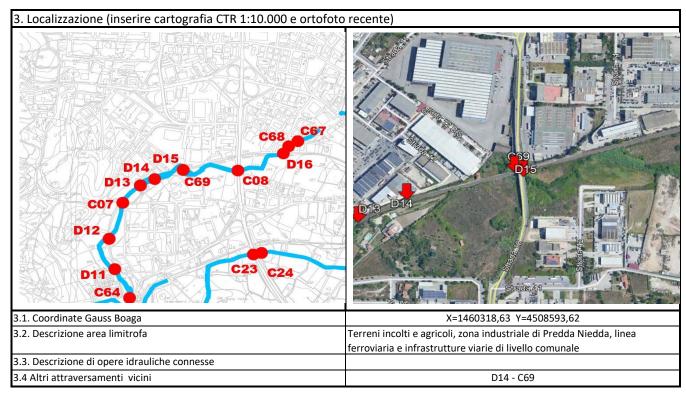
1.1. Corso d'acqua attraversato	Rio Calamasciu - Fiume_129716
1.2. Codice del Ponte/attraversamento	D15
1.3.Infrastruttura a cui appartiene l'opera	Linea ferroviaria SS - CA - Tratto Sassari - Tissi - Km 44+402
1.4. Comune in cui ricade l'attraversamento	Sassari
1.5. Descrizione	Attraversamento sito lungo la linea ferroviaria nel tratto tra Sassari e Tissalla periferia della Z.I. di Predda Niedda. Il manufatto è rappresentato da una struttura con profilo a campata unica ad impalcato, costituito da spalle e soletta in calcestruzzo gettati in opera. Si segnalano il passaggio di tubazioni e condotte, la presenza di una tubazione in calcestruzzo con diametro pari a 200 mm e una in gres di 400 mm, con sbocco in alveo, oltre ad un cavalca ferrovia in prossimità del manufatto.

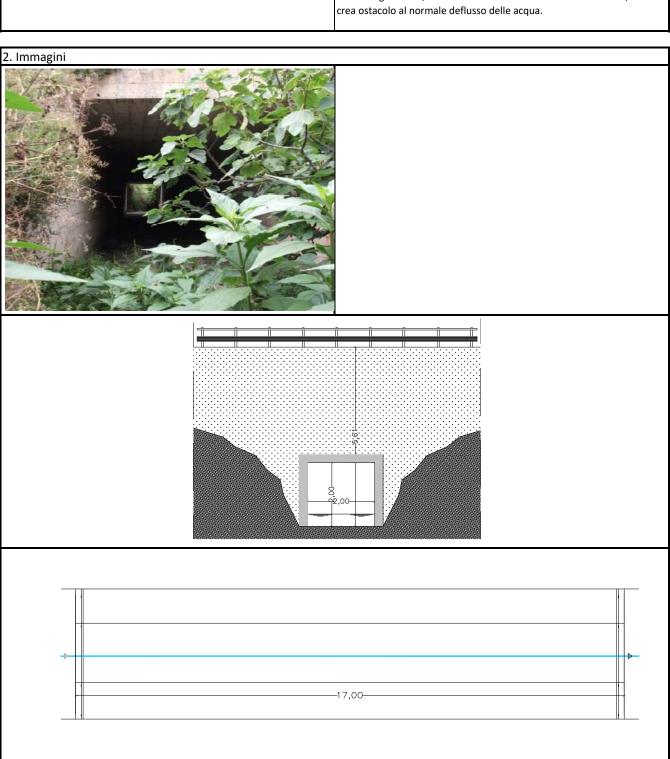
1. Identificazione	
1.1. Corso d'acqua attraversato	Rio Calamasciu - Fiume_129716
1.2. Codice del Ponte/attraversamento	C08
1.3.Infrastruttura a cui appartiene l'opera	Strada comunale
1.4. Comune in cui ricade l'attraversamento	Sassari
1.5. Descrizione	Attraversamento sito lungo la strada comunale Ex S.S. 131. Il manufatto, con profilo a campata unica a sezione rettangolare, è costituito da uno scatolare in elementi prefabbricati di calcestruzzo. Si segnala la presenza di fitta vegetazione, sia a monte che a valle dell'attraversamento, che crea ostacolo al normale deflusso delle acqua.

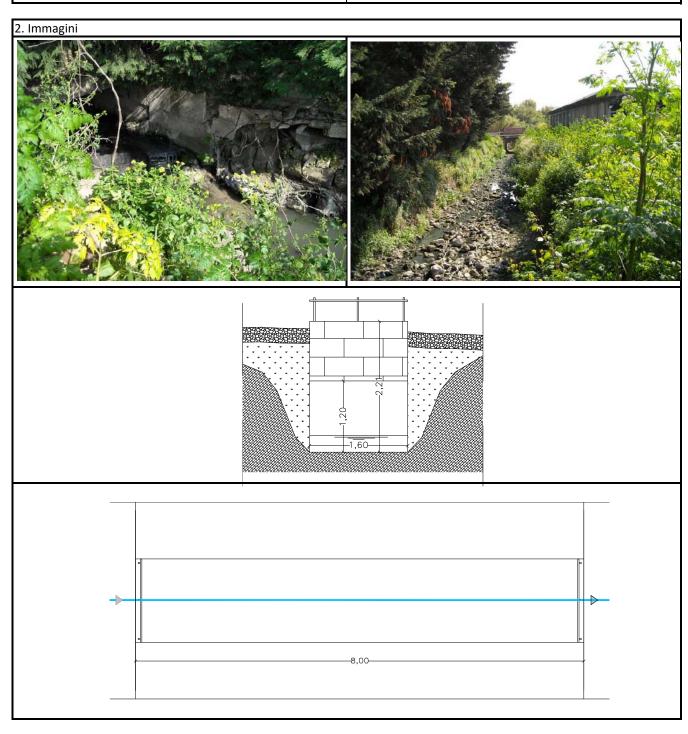
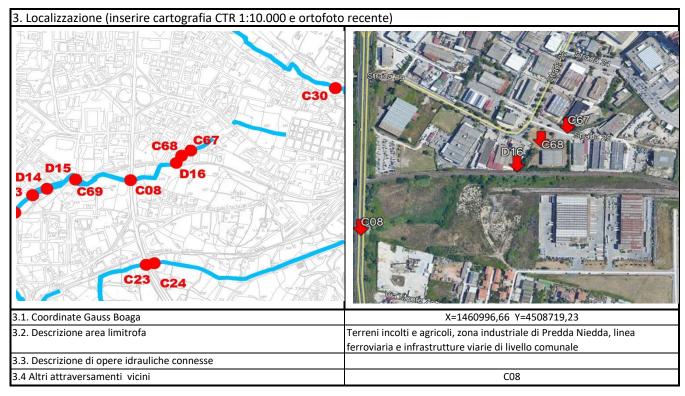
1.1. Corso d'acqua attraversato	Rio Calamasciu - Fiume_129716
1.2. Codice del Ponte/attraversamento	D16
1.3.Infrastruttura a cui appartiene l'opera	Linea ferroviaria SS - CA - Tratto Sassari - Tissi - Km 42+980
1.4. Comune in cui ricade l'attraversamento	Sassari
1.5. Descrizione	Attraversamento sito lungo la linea ferroviaria nel tratto tra Sassari e Tiss alla periferia della Z.I. di Predda Niedda. Il manufatto è rappresentato da una struttura con profilo a campata unica ad impalcato, costituito da spalle in pietrame e soletta in calcestruzzo gettata in opera. Si segnala lo stato di degrado generale dell'opera riguardante fenomeni di usura degli elementi strutturali.

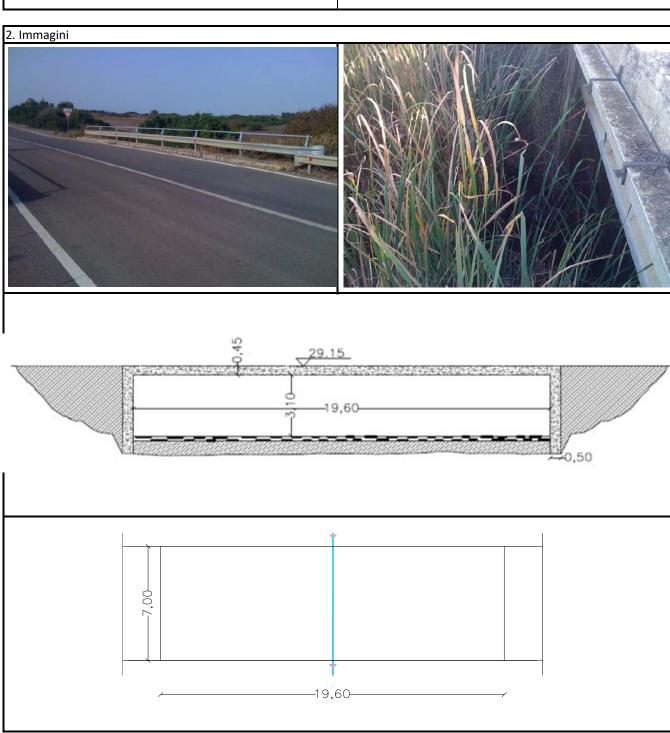
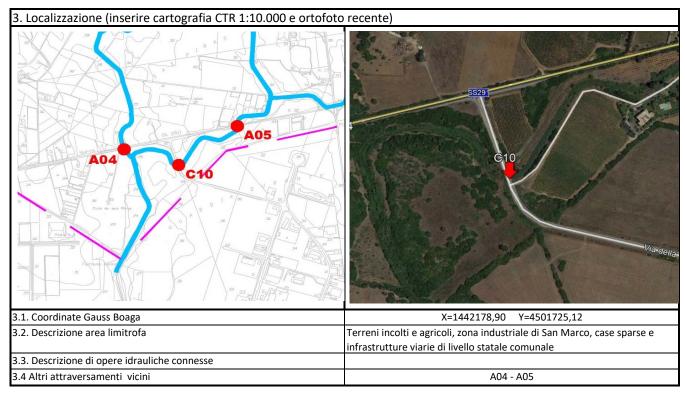
1.1. Corso d'acqua attraversato	Rio Don Gavinu
1.2. Codice del Ponte/attraversamento	C10
1.3.Infrastruttura a cui appartiene l'opera	Strada comunale
1.4. Comune in cui ricade l'attraversamento	Sassari
1.5. Descrizione	Attraversamento sito lungo la strada comunale di accesso alla zona industriale di Alghero "San Marco". Il manufatto, con profilo a campata unica a sezione rettangolare, è costituito da spalle in blocchi di pietra legati con malta e soletta in elementi prefabbricati di calcestruzzo. Si segnala la presenza di fitta vegetazione in alveo che ostruisce completamente la luce di deflusso.

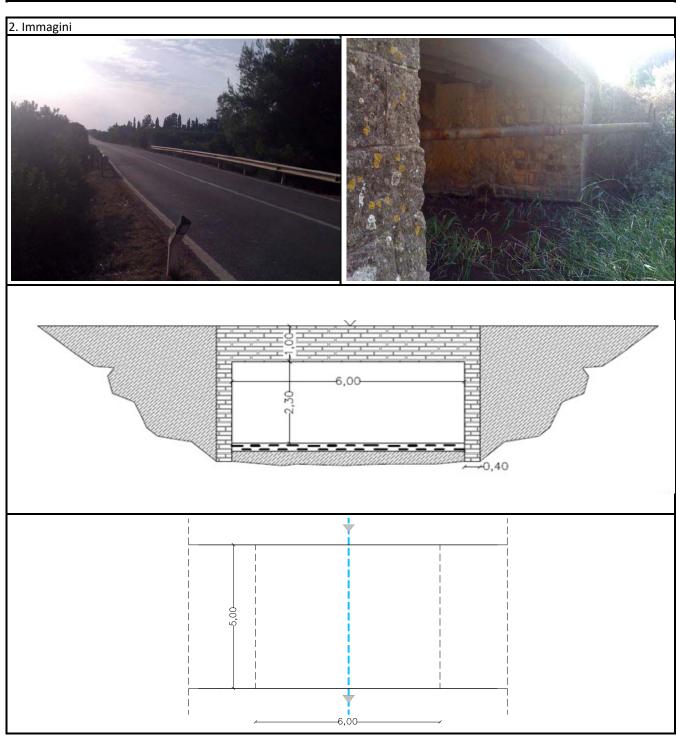
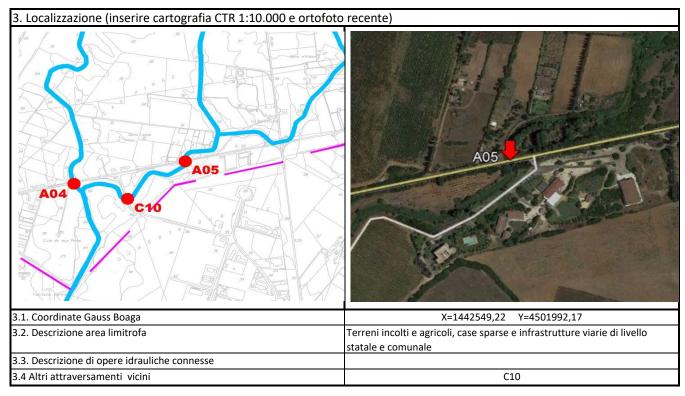
1.1. Corso d'acqua attraversato	Rio Don Gavinu
1.2. Codice del Ponte/attraversamento	A05
1.3.Infrastruttura a cui appartiene l'opera	Strada statale S.S. 291
1.4. Comune in cui ricade l'attraversamento	Sassari
1.5. Descrizione	Attraversamento sito lungo la strada statale S.S. 291 per Alghero. Il manufatto, con profilo a campata unica a sezione rettangolare, è costituito da spalle in blocchi di pietra legati con malta e soletta in elementi prefabbricati di calcestruzzo. Si segnala la presenza di una tubazione, di diametro pari a 200 mm, che attraversa il manufatto.

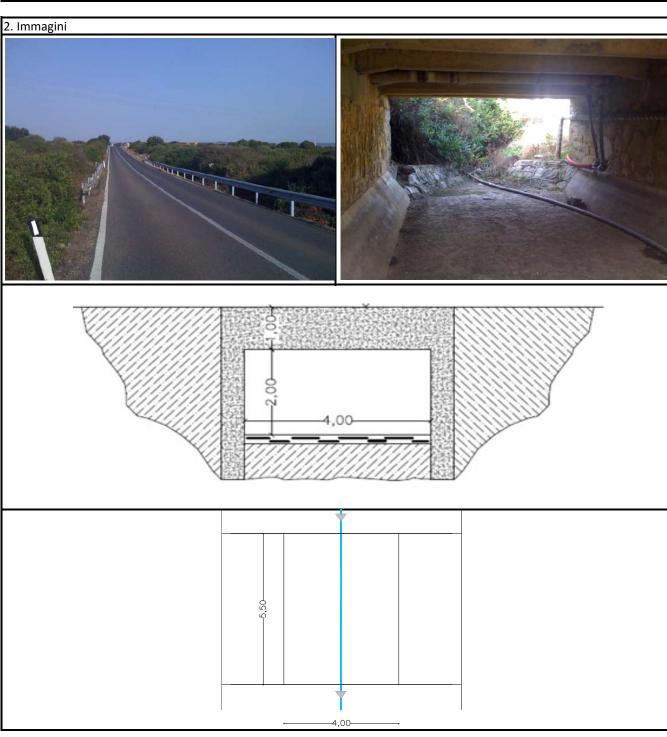
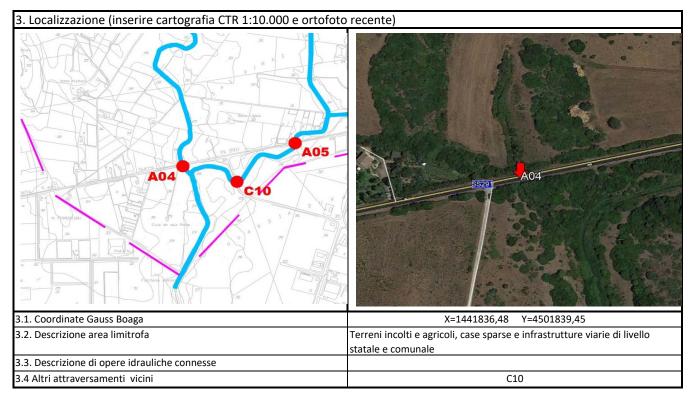
1. Identificazione	
1.1. Corso d'acqua attraversato	Rio Filibertu
1.2. Codice del Ponte/attraversamento	A04
1.3.Infrastruttura a cui appartiene l'opera	Strada statale S.S. 291
1.4. Comune in cui ricade l'attraversamento	Sassari
1.5. Descrizione	Attraversamento sito lungo la strada statale S.S. 291 per Alghero. Il manufatto, con profilo a campata unica a sezione rettangolare, è costituito da spalle in blocchi di pietra legati con malta e soletta in elementi prefabbricati di calcestruzzo. Si segnala la presenza di un rivestimento in calcestruzzo del fondo alveo, in corrispondenza dell'attraversamento e di tubazioni che attraversano il manufatto.

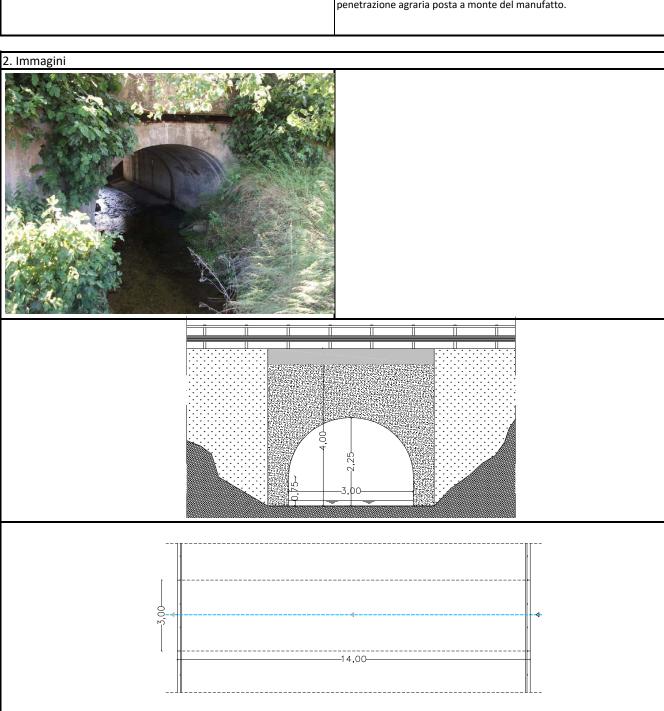
1.1. Corso d'acqua attraversato	Rio Ottava
1.2. Codice del Ponte/attraversamento	C13
1.3.Infrastruttura a cui appartiene l'opera	Strada comunale
1.4. Comune in cui ricade l'attraversamento	Sassari
1.5. Descrizione	Attraversamento sito lungo la strada comunale Ex S.S. 131. Il manufatto, con profilo a campata unica con sezione ad arco a tutto sesto e rinvii verticali, è realizzato interamente in blocchi di pietra squadrati e legati con malta. Si specifica che il tratto di valle è stato successivamente ampliato e presenta una sezione rettangolare, con spalle in pietra e soletta in calcestruzzo rappresentata dall'impalcato stradale. Si segnala la presenza di un ponticello di attraversamento lungo una strada di penetrazione agraria posta a monte del manufatto.

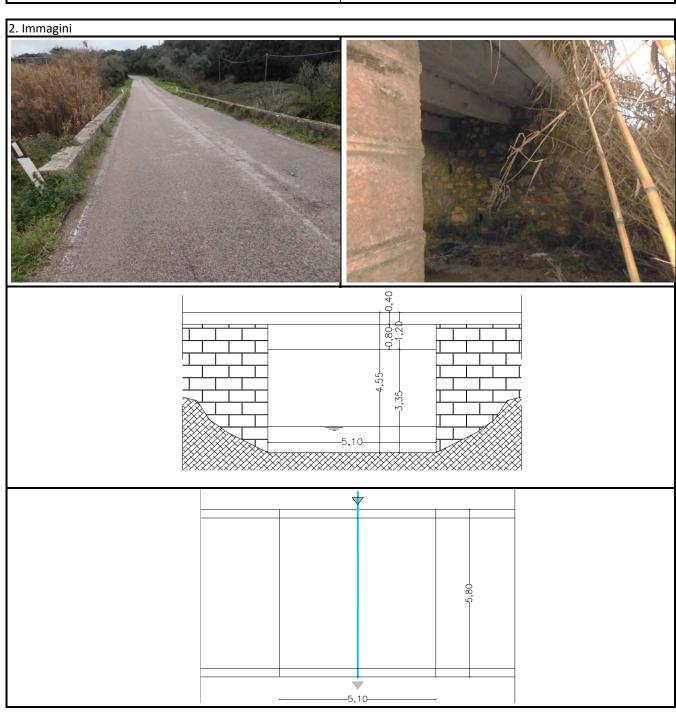
1.1. Corso d'acqua attraversato	Rio Don Gavino
1.2. Codice del Ponte/attraversamento	B17
1.3.Infrastruttura a cui appartiene l'opera	Strada provinciale S.P. 56
1.4. Comune in cui ricade l'attraversamento	Sassari
1.5. Descrizione	Attraversamento sito lungo la strada provinciale S.P. 56. Il manufatto, con profilo a campata unica a sezione rettangolare, è costituito da spalle in blocchi di pietra quadrati e legati con malta, a sostegno dell'impalcato stradale realizzato con travi prefabbricate e sovrastante getto in calcestruzzo. Si segnala la presenza di fitta vegetazione in alveo, sia a monte che a valle dell'attraversamento.

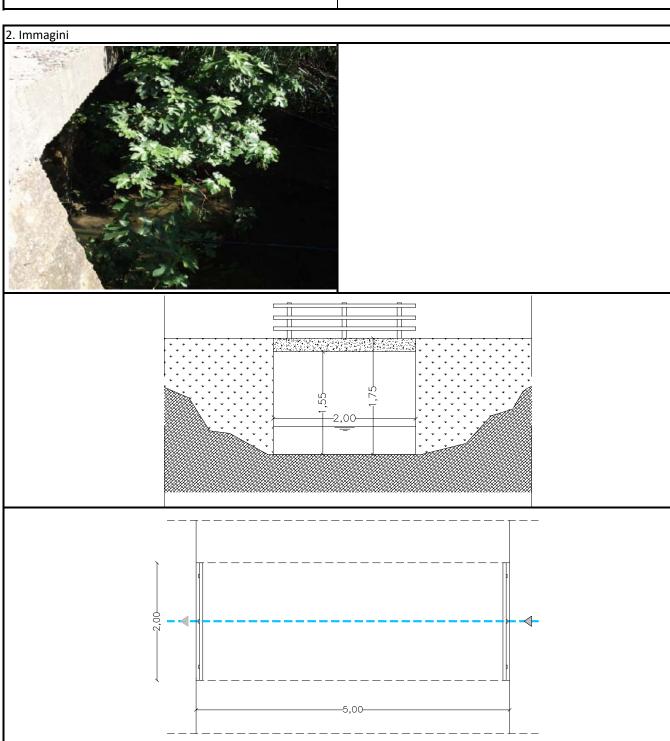
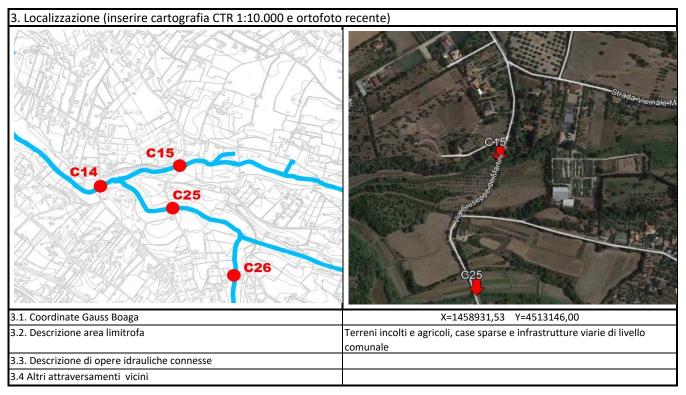
1. Identificazione	
1.1. Corso d'acqua attraversato	Rio Galaru
1.2. Codice del Ponte/attraversamento	C15
1.3.Infrastruttura a cui appartiene l'opera	Strada comunale
1.4. Comune in cui ricade l'attraversamento	Sassari
1.5. Descrizione	Attraversamento sito lungo una strada comunale in località San Giovanni II manufatto, con profilo a campata unica a sezione rettangolare, è costituito da spalle in blocchi di pietra squadrati legati con malta a sostegno di una soletta in calcestruzzo. Si segnala la presenza di fitta vegetazione in alveo, sia a monte che a valle dell'attraversamento.

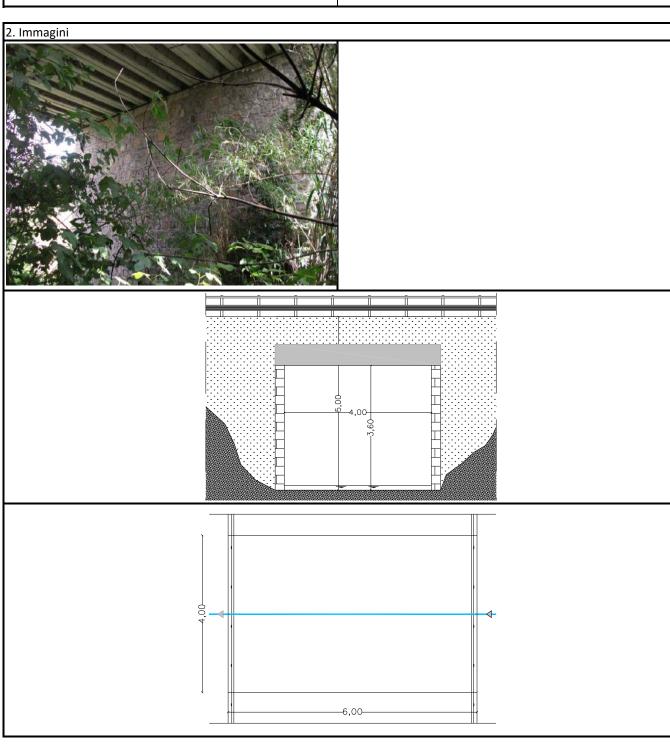
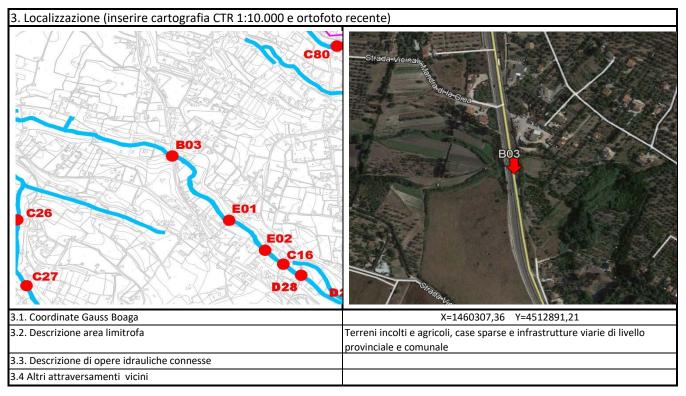
1.1. Corso d'acqua attraversato	Rio Galaru
1.2. Codice del Ponte/attraversamento	B03
1.3.Infrastruttura a cui appartiene l'opera	Strada provinciale S.P. 60
1.4. Comune in cui ricade l'attraversamento	Sassari
1.5. Descrizione	Attraversamento sito lungo la strada provinciale S.P. 60 di Buddi Buddi. I manufatto, con profilo a campata unica a sezione rettangolare, è costituito da spalle in blocchi di pietra legati con malta che sostiene l'impalcato stradale in travi prefabbricate di calcestruzzo. Si segnala la presenza di fitta vegetazione in alveo, sia a monte che a valle dell'attraversamento.

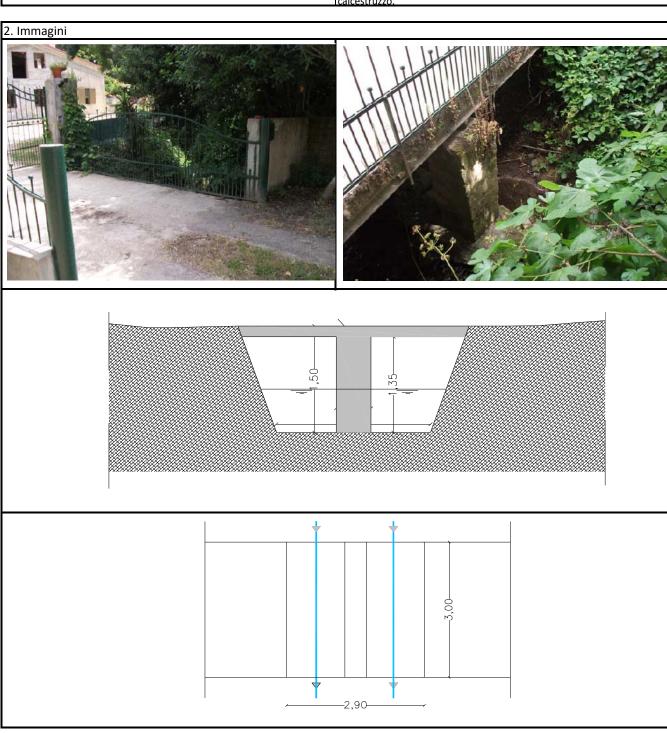
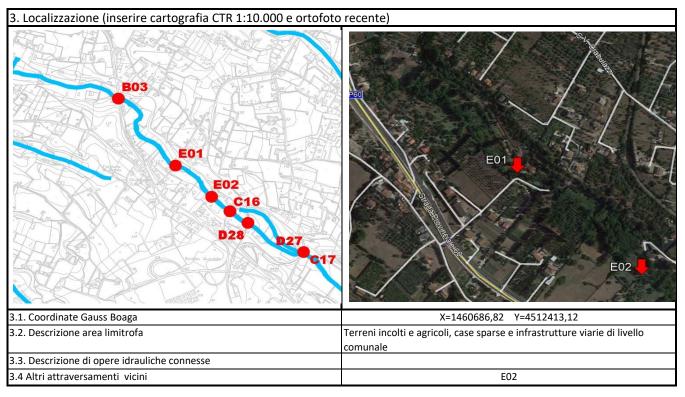
1. Identificazione	
1.1. Corso d'acqua attraversato	Rio Galaru
1.2. Codice del Ponte/attraversamento	E01
1.3.Infrastruttura a cui appartiene l'opera	Strada privata
1.4. Comune in cui ricade l'attraversamento	Sassari
1.5. Descrizione	Attraversamento sito lungo una stradina privata di accesso a due
	abitazioni. Il manufatto, con profilo a due campate a sezione
	rettangolare, è costituito da spalle e setto centrale in blocchi di
	calcestruzzo e soletta gettata in opera a formare il piano carrabile. Si
	specifica che la sponda verticale in sinistra idraulica e rappresentata nella
	parte superiore dal muro di recinzione, anch'esso in blocchi di
	calcestruzzo.
