#### **COMUNE DI SASSARI**

# STUDIO DI ASSETTO IDRAULICO DEL TERRITORIO COMUNALE VARIANTE AL PAI

DATA: Febbraio 2021	SCALA:	REV: <b>0</b>	ALLEGATO:		
ELABORATO: Schede monografic Vol.1	D-1				
TECNICO INCARICATO:			COLLABORATORI:		
Dott. Ing. Alessia Vargiu	Dott. Ing. Pier Franco Azzena Dott. Ing. Michela Cardia Geom. Luisa Antonetti				
PROVINCIA N. 3934 Dott. Ing. ALES	CONSULENTI: Dott. Ing. Fabio Cambula Dott. Ing. Marco Pani Dott. Ing. Silvia Pisano				
DIRIGENTE SETTORE PIANIFICAZIONE TERRITORIALE, PAESAGGIO E SVILUPPO TURISTICO

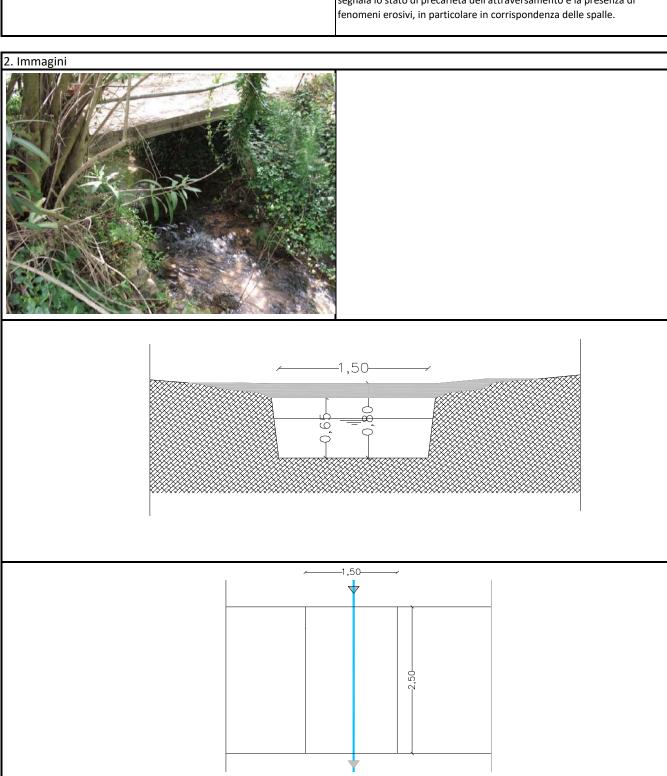
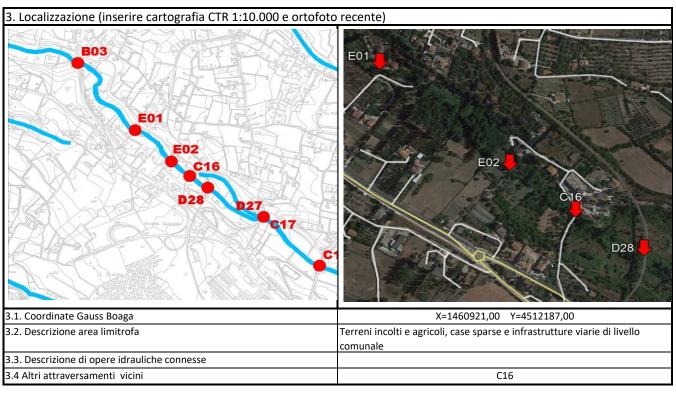
1. Identificazione	
1.1. Corso d'acqua attraversato	Rio Galaru
1.2. Codice del Ponte/attraversamento	E02
1.3.Infrastruttura a cui appartiene l'opera	Strada privata
1.4. Comune in cui ricade l'attraversamento	Sassari
1.5. Descrizione	Attraversamento sito lungo una stradina privata sterrata di accesso a terreni privati. Il manufatto, con profilo a campata unica a sezione rettangolare, è realizzato interamente in calcestruzzo gettato in opera. Si segnala lo stato di precarietà dell'attraversamento e la presenza di fenomeni erosivi, in particolare in corrispondenza delle spalle.

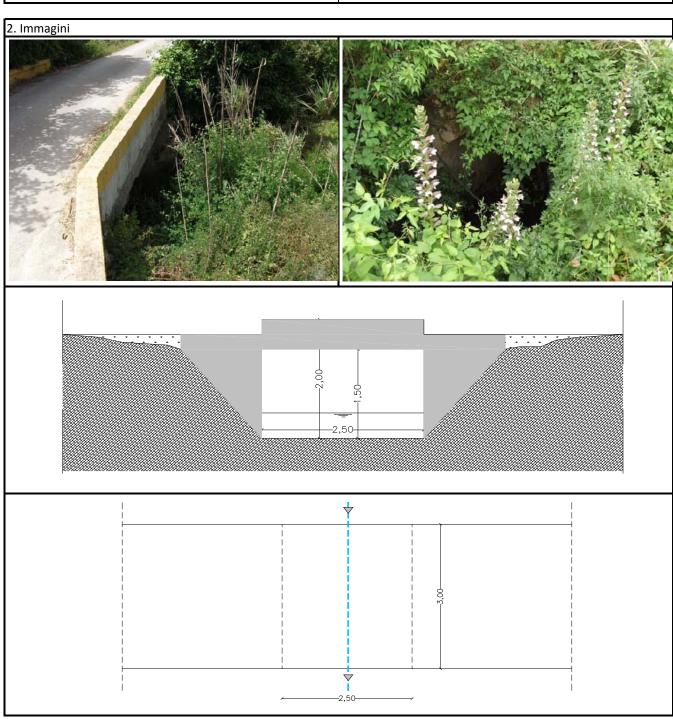
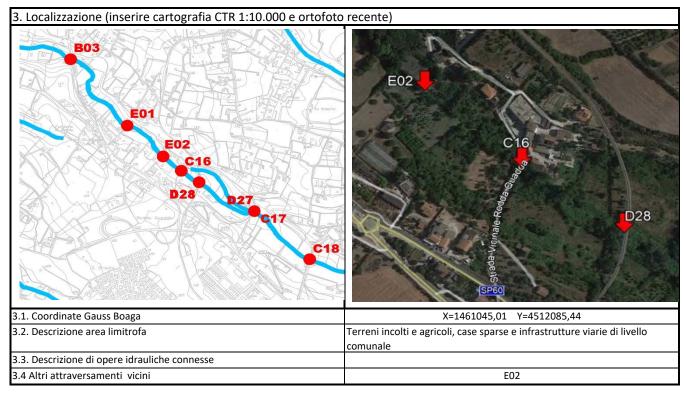
1. Identificazione	
1.1. Corso d'acqua attraversato	Rio Galaru
1.2. Codice del Ponte/attraversamento	C16
1.3.Infrastruttura a cui appartiene l'opera	Strada comunale
1.4. Comune in cui ricade l'attraversamento	Sassari
1.5. Descrizione	Attraversamento sito lungo la strada vicinale Rodda Quadda, raggiungibile direttamente dalla strada provinciale S.P. 60. Il manufatto, con profilo a campata unica a sezione rettangolare, è realizzato con spalle in blocchi di pietra legati con malta a sostegno di una soletta in calcestruzzo gettata in opera a formare il piano carrabile. Si rileva la presenza di muretti laterali a protezione della sede stradale, anch'essi realizzati in calcestruzzo.

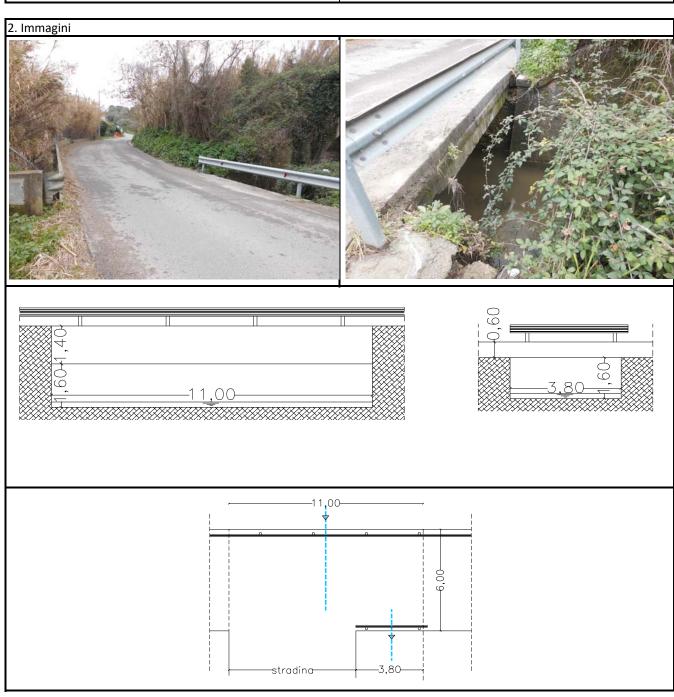
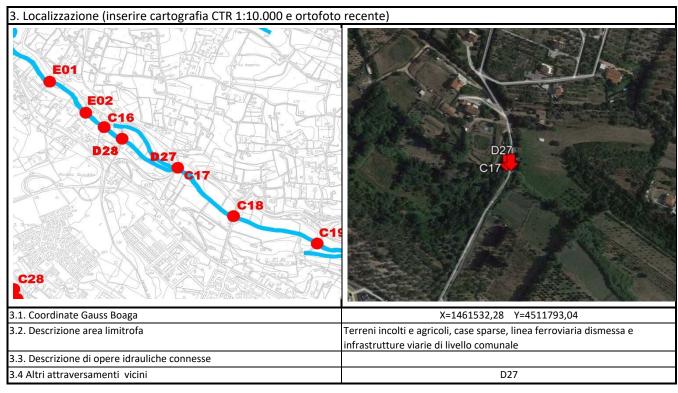
1. Identificazione	
1.1. Corso d'acqua attraversato	Rio Galaru
1.2. Codice del Ponte/attraversamento	C17
1.3.Infrastruttura a cui appartiene l'opera	Strada comunale
1.4. Comune in cui ricade l'attraversamento	Sassari
1.5. Descrizione	Attraversamento sito lungo la strada vicinale Crabulazzi - Ponte Brandinu. Il manufatto, con profilo a campata unica a sezione rettangolare, è costituito da spalle in blocchi di pietra legati con malta e soletta con orditura in travetti prefabbricati in calcestruzzo e getto di completamento. Si segnala la presenza, a valle, dell'attraversamento D27 lungo la linea ferroviaria dismessa Sassari - Sorso, e di vegetazione fitta sia all'imbocco che allo sbocco.

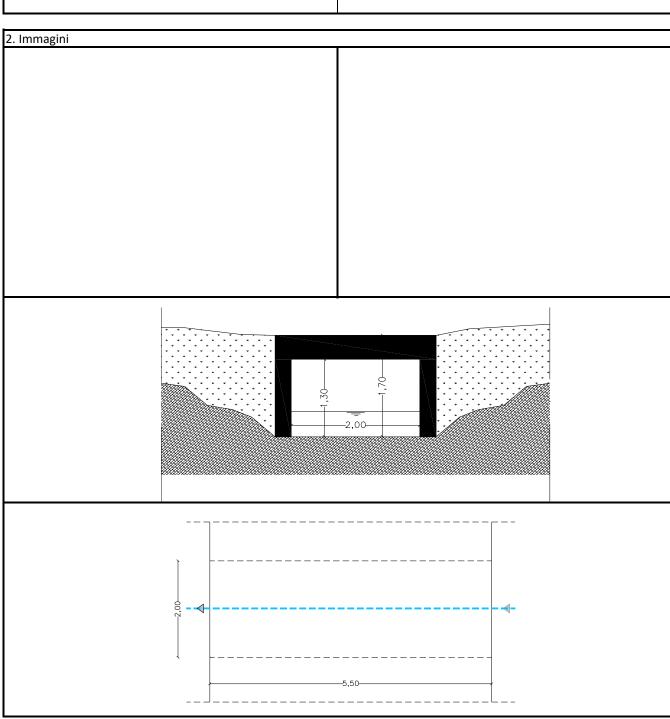
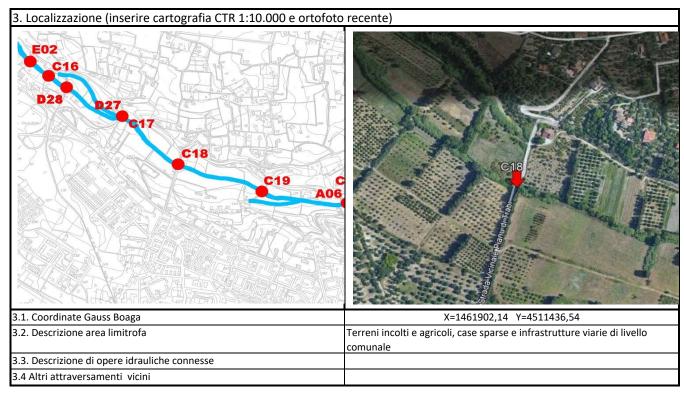
1. Identificazione	
1.1. Corso d'acqua attraversato	Rio Galaru
1.2. Codice del Ponte/attraversamento	C18
1.3.Infrastruttura a cui appartiene l'opera	Strada comunale
1.4. Comune in cui ricade l'attraversamento	Sassari
1.5. Descrizione	Attraversamento sito lungo la strada vicinale Pianu di Trabi, raggiungibile direttamente dalla strada provinciale S.P. 60. Il manufatto, con profilo a campata unica a sezione rettangolare, è costituito da spalle in blocchi di pietra squadrati legati con malta a sostegno di una soletta in calcestruzzo gettata in opera a formare il piano carrabile. Si rileva la presenza di muretti laterali a protezione della sede stradale, realizzati in blocchi di calcestruzzo.

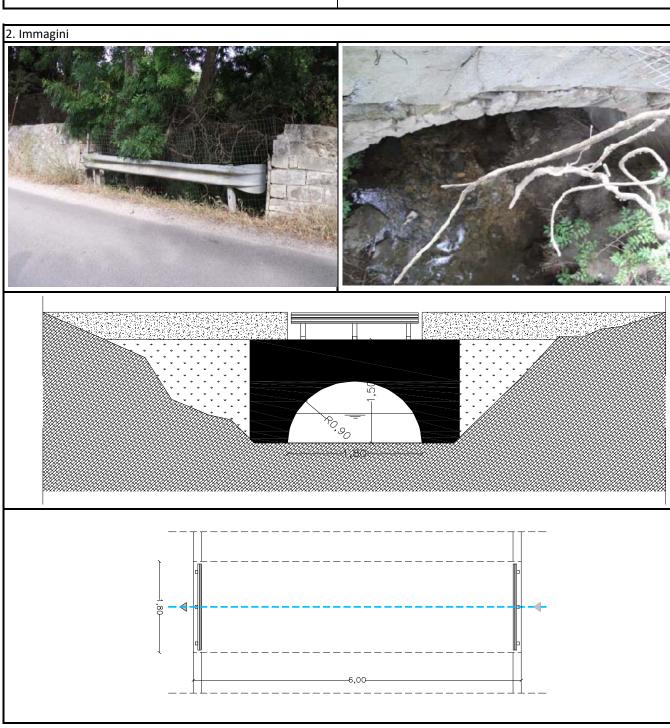
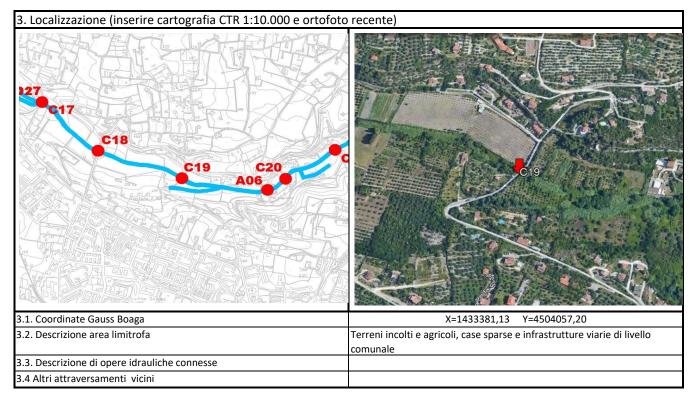
1.1. Corso d'acqua attraversato	Rio Galaru
1.2. Codice del Ponte/attraversamento	C19
1.3.Infrastruttura a cui appartiene l'opera	Strada comunale
1.4. Comune in cui ricade l'attraversamento	Sassari
1.5. Descrizione	Attraversamento sito lungo la strada vicinale Badde Pedrosa Taniga, raggiungibile direttamente dalla strada statale S.S. 200. Il manufatto, con profilo a campata unica a sezione ad arco a tutto sesto, è realizzato interamente in blocchi di pietra squadrati legati con malta. Si rileva lo stato di degrado generale dell'attraversamento, che presenta fenomeni d cedimento strutturale.

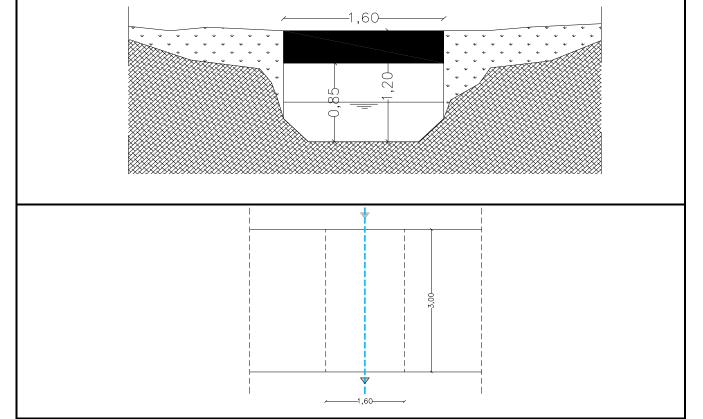
1.1. Corso d'acqua attraversato	Rio Galaru
1.2. Codice del Ponte/attraversamento	C20
1.3.Infrastruttura a cui appartiene l'opera	Strada comunale
1.4. Comune in cui ricade l'attraversamento	Sassari
1.5. Descrizione	Attraversamento sito lungo una strada comunale di accesso ad una abitazione privata, raggiungibile direttamente dalla strada statale S.S. 200. Il manufatto, con profilo a campata unica a sezione rettangolare, è costituito da spalle in blocchi di pietra e soletta in calcestruzzo gettata in opera su travetti di orditura in acciaio. Si segnala lo stato di precarietà generale dell'attraversamento e la presenza di elementi posticci e di rifiuti in alveo.

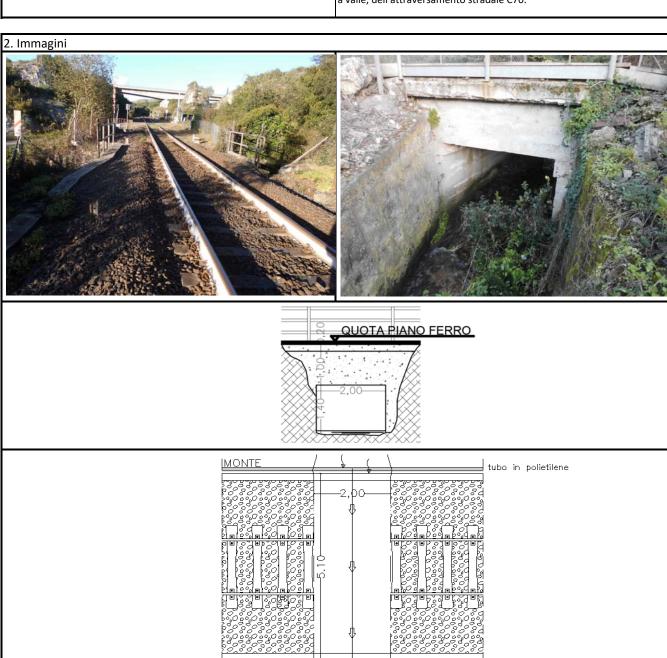
1.1. Corso d'acqua attraversato	Fiume 80246
1.2. Codice del Ponte/attraversamento	D18
1.3.Infrastruttura a cui appartiene l'opera	Linea ferroviaria SS - CA - Tratto Sassari - Tissi - Km 42+413
1.4. Comune in cui ricade l'attraversamento	Sassari
1.5. Descrizione	Attraversamento sito lungo la linea ferroviaria nel tratto tra Sassari e Tissi. Il manufatto è rappresentato da una struttura con profilo a campata unica ad impalcato, costituita da spalle e soletta in calcestruzzo. Si segnala la presenza a monte di un tubo in PE. Immediatamente a valle dello sbocco è presente un setto di chiusura in calcestruzzo, con luce libera di deflusso pari a 80 x 80 cm, di muri d'ala, anch'essi in calcestruzzo, e di fitta vegetazione in alveo. Si segnala inoltre la presenza a valle, dell'attraversamento stradale C70.

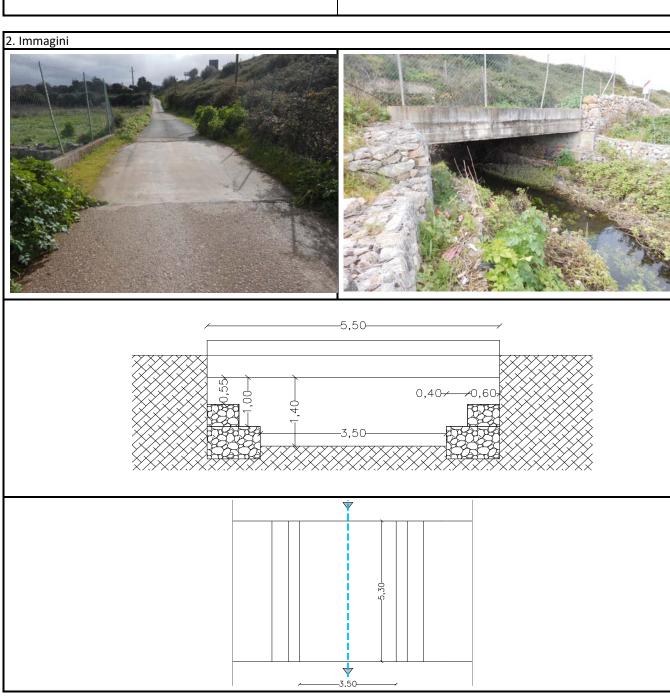
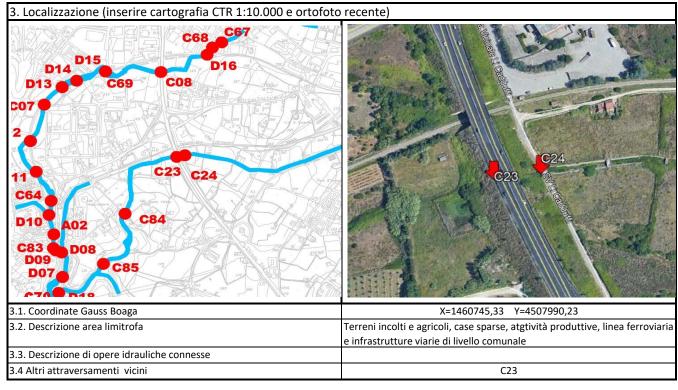
1. Identificazione	
1.1. Corso d'acqua attraversato	Fiume 74760
1.2. Codice del Ponte/attraversamento	C24
1.3.Infrastruttura a cui appartiene l'opera	Strada comunale
1.4. Comune in cui ricade l'attraversamento	Sassari
1.5. Descrizione	Attraversamento sito lungo la strada vicinale Li Cadduffi. Il manufatto, con profilo a campata unica a sezione rettangolare, è realizzato interamente in calcestruzzo gettato in opera. Si segnala la presenza, a monte ed in corrispondenza, di gabbionate di pietrame di rivestimento e protezione delle sponde dell'alveo e delle fondazioni e delle spalle del manufatto. Si segnala inoltre la presenza, a valle, di grosse quantità di rifiuti e fitta vegetazione, che potrebbero interferire con il normale deflusso idrico, nonchè di un ulteriore attraversamento, immediatamente a valle, sulla strada comunale Ex S.S. 131, identificato come C23.

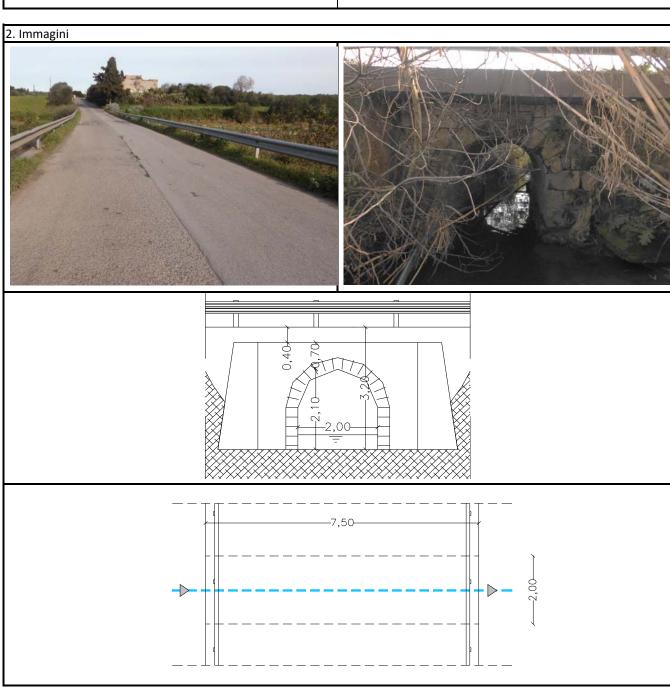
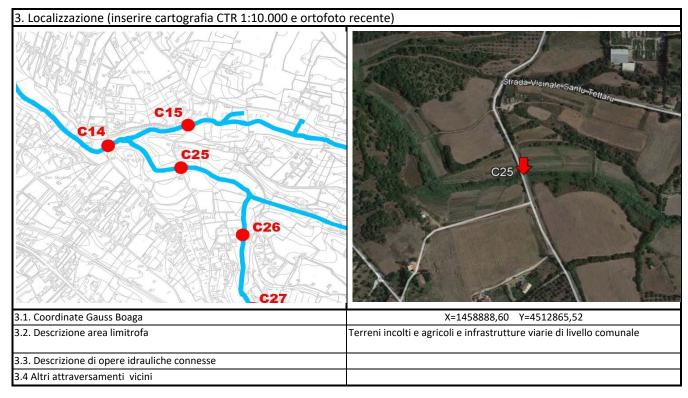
1. Identificazione	
1.1. Corso d'acqua attraversato	Fiume 828
1.2. Codice del Ponte/attraversamento	C25
1.3.Infrastruttura a cui appartiene l'opera	Strada comunale
1.4. Comune in cui ricade l'attraversamento	Sassari
1.5. Descrizione	Attraversamento sito lungo una strada comunale in località San Giovanni. Il manufatto, con profilo a campata unica con sezione ad arco a tutto sesto e rinvii verticali, è costituito da spalle e volta in blocchi di pietra legati con malta e sovrastante soletta in calcestruzzo gettata in opera. Si segnala la presenza di un ampliamento del manufatto, a seguito dell'allargamento della sede stradale, sia a monte che a valle, costituito da una soletta e muri d'ala, realizzato interamente in calcestruzzo gettato in opera. Si segnala inoltre la presenza di fitta vegetazione in alveo.

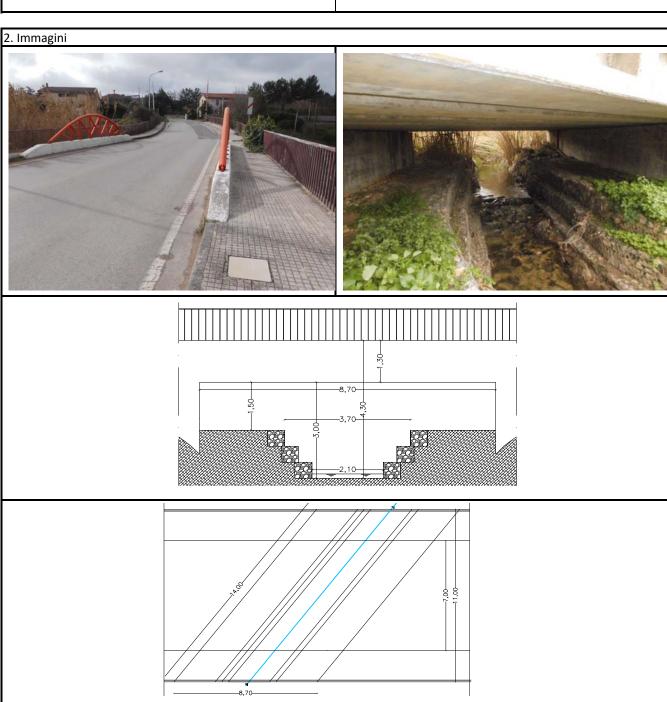
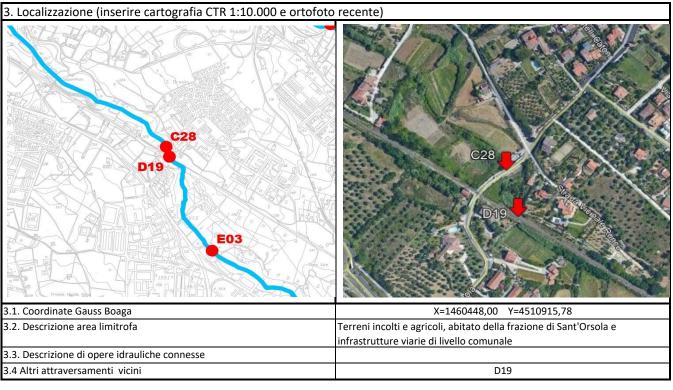
1. Identificazione	
1.1. Corso d'acqua attraversato	Rio San Giovanni - Rio Sant'Orsola
1.2. Codice del Ponte/attraversamento	C28
1.3.Infrastruttura a cui appartiene l'opera	Strada comunale
1.4. Comune in cui ricade l'attraversamento	Sassari
1.5. Descrizione	Attraversamento sito lungo una strada comunale, in località Sant'Orsola. Il manufatto, con profilo a campata unica a sezione rettangolare, è costituito da spalle in calcestruzzo gettato in opera ed impalcato stradale in lementi prefabbricati. Si segnala l'esecuzione di interventi di sistemazione e pulizia dell'alveo, con la posa di rivestimenti spondali in gabbionate di pietrame, in corrispondenza dell'attraversamento, a protezione delle spalle e delle relative fondazioni.

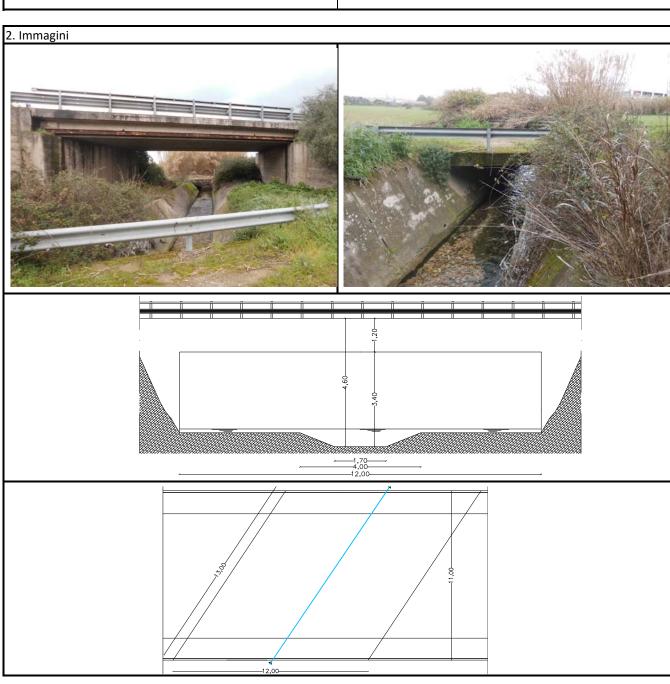
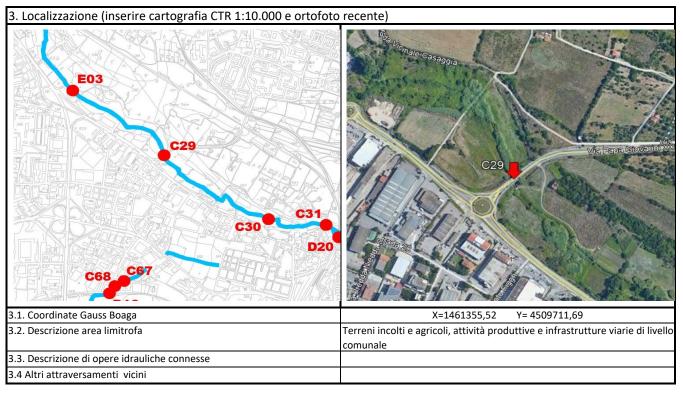
1.4. Comune in cui ricade l'attraversamento	Sassari
1.5. Descrizione	Attraversamento sito lungo una strada comunale nei pressi del quartiere di Latte Dolce. Il manufatto, con profilo a campata unica a sezione rettangolare, è costituito da spalle e muri d'ala in calcestruzzo gettato in opera ed impalcato in elementi prefabbricati. Si segnala che l'alveo inciso, nel tratto in esame, presenta sezione trapezoidale in calcestruzzo. Si segnala inoltre, la presenza, immediatamente a monte ed a valle, di ulteriori due attraversamenti, che consentono l'attraversamento di due stradine sterrate di penetrazione agraria, costituiti da una semplice soletta in calcestruzzo poggiante sulla sommita del suddetto canale artificiale.

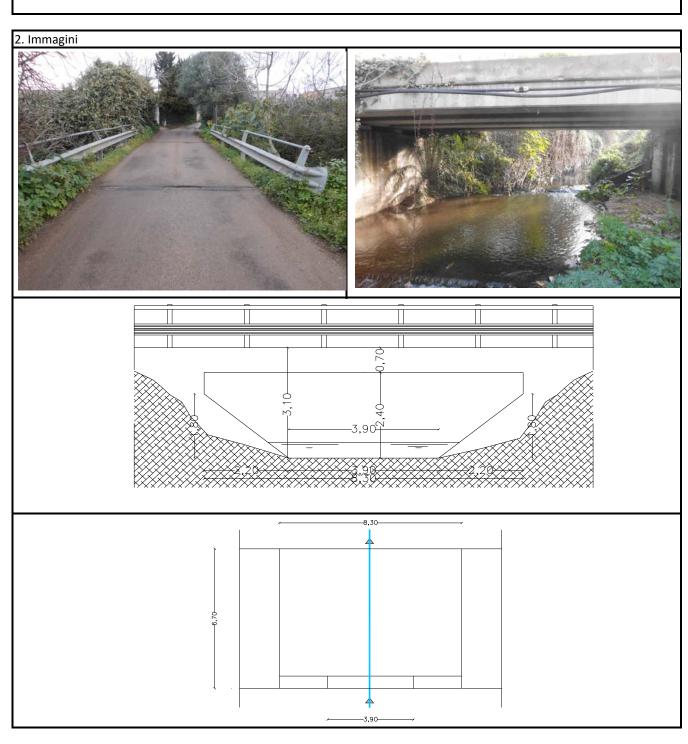
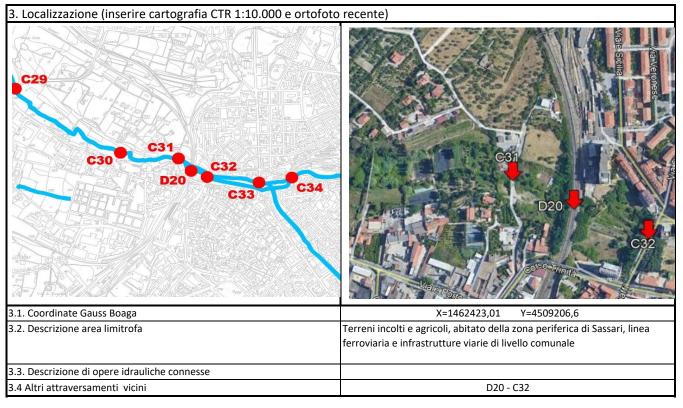
Attraversamento sito lungo una strada comunale. Il manufatto, con profilo a campata unica a sezione rettangolare, è costituito da spalle in calcestruzzo gettato in opera ed impalcato in elementi prefabbricati. Si segnala la presenza, a monte, di un muro, anch'esso in calcestruzzo, che incanale le acque proteggendo dall'erosione la spalla in sinistra idraulica, mentre a valle sono presenti gabbionate in pietrame a protezione dell'argine, sempre in sinistra e di fenomeni di erosione dell'alveo e la presenza di trasporto solido di pezzatura fine. Si segnala inoltre la presenza, a monte, di manufatti idraulici di confluenza ed incanalamento delle acque provenienti dalla valle dell'Eba Giara, attraverso un tratto tombato e l'attraversamento D20, e delle acque meteoriche provenienti dalla vasca di raccolta delle acque di prima pioggia.

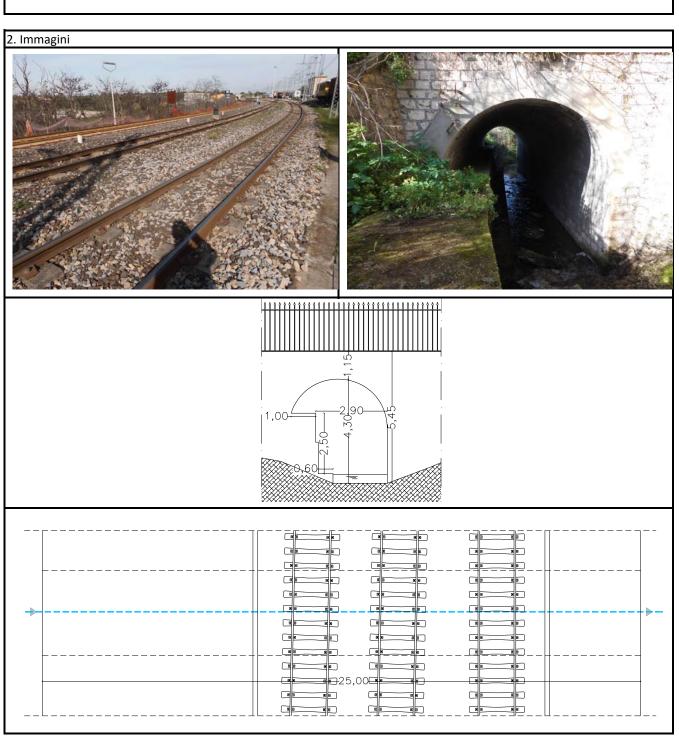
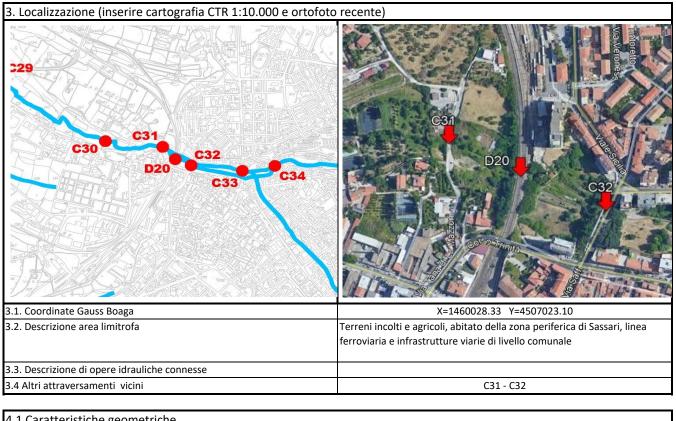
Attraversamento sito lungo la linea ferroviaria nel tratto in prossimità della stazione ferroviaria di Sassari. Il manufatto, con profilo a campata unica a sezione ad arco a tutto sesto con rinvii verticali, è costituito da spalle in blocchi di pietra e volta in calcestruzzo gettato in opera. Si segnala il parziale ingombro della luce di deflusso, ad opera di un manufatto posto in sinistra idraulica. Si segnala inoltre la presenza, sia immediatamente a monte, che a valle, di tratti di alveo artificiale e altri manufatti idraulici in calcestruzzo di incanalamento delle acque, nonchè la presenza del tratto tombato proveniente dalla valle dell'Eba Giara e del manufatto di sbocco connesso alla vasca di raccolta delle acque di prima pioggia.

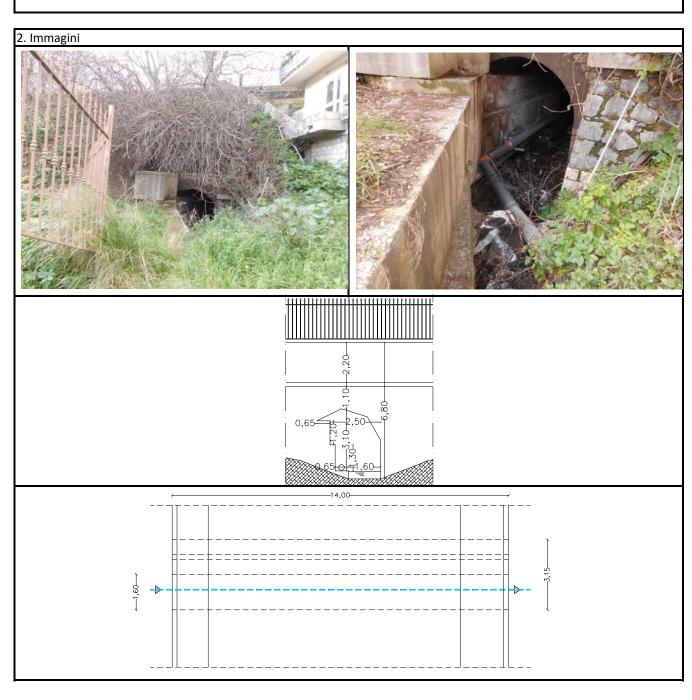
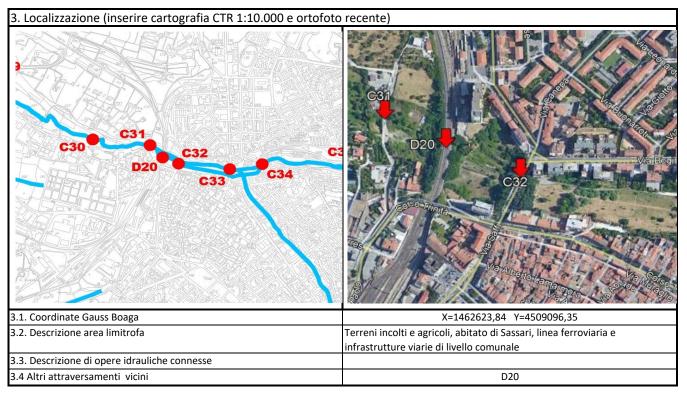
Attraversamento sito lungo una strada comunale che raccoglie le acque meteoriche di scorrimento superficiale provenienti dalla valle dell'Eba Giara e quelle provenienti da un tubolare in lamiera, di diametro pari a 800 mm, parzialmente ostruito. Il manufatto, con profilo a campata unica a sezione ad arco a tutto sesto con rinvii verticali, è costituito da spalle in blocchi di pietra e volta in calcestruzzo gettato in opera. Si segnala il parziale ingombro della luce di deflusso, ad opera di un manufatto in calcestruzzo posto in sinistra idraulica e di una tubazione in polietilene. Si segnala inoltre la presenza di muri d'ala, anch'essi in blocchi di pietra, di pozzetti in calcestruzzo. In prossimità dell'attraversamento è presente infine un ingresso di servizio per l'ispezione e la manutenzione del canale tombato, nel tratto al di sotto del rilevato stradale.
