RELAZIONE SULLO STATO DELL' IMMOBILE DI VIA DEMURO

La presente relazione ha lo scopo di descrivere lo stato di fatto dell'immobile sito in via Demuro, ex scuola dell'infanzia afferente l'Istituto Comprensivo di San Donato.

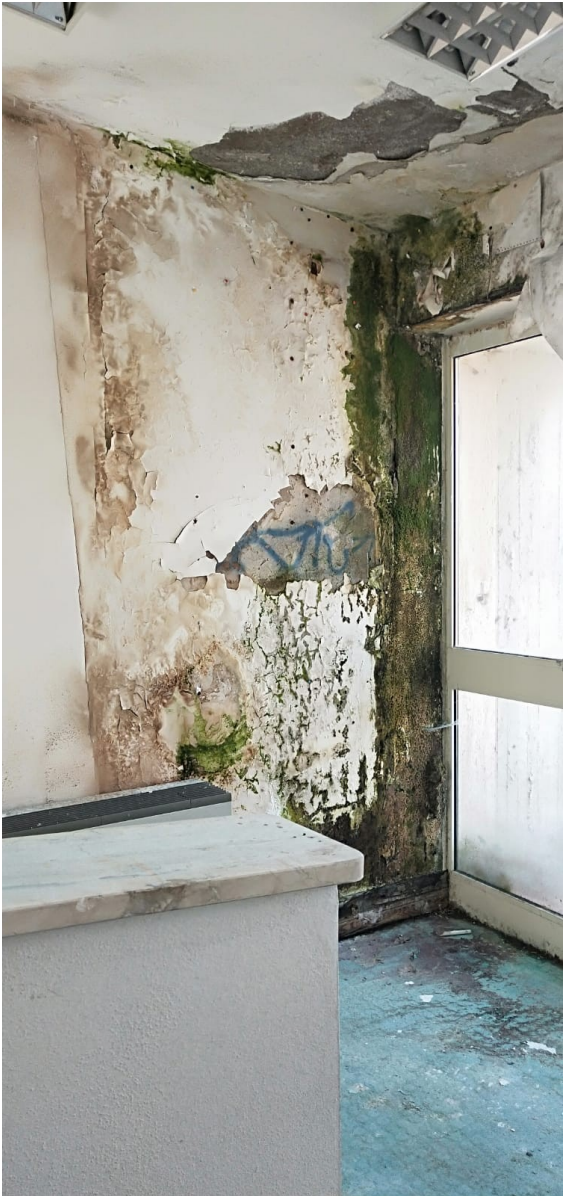
*INFILTRAZIONE PER INTASAMENTO
DISCENDENTI PLUVIALI*

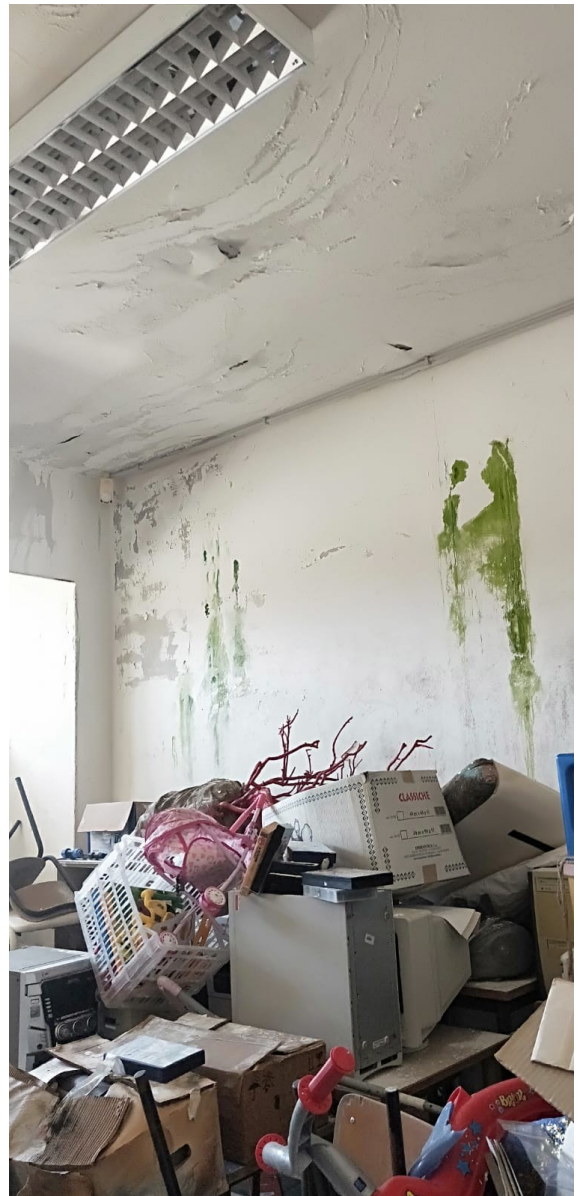
*MATERIALI DA SMALTIRE
INFILTRAZIONI*
