**STUDIO DI ASSETTO IDRAULICO DEL
TERRITORIO COMUNALE
VARIANTE AL PAI
ai sensi dell'Art. 37 c. 3 delle N.A.
Aggiornamento a seguito di prescrizioni
(prot. n. 12928 del 30.12.2020)**

DATA: Febbraio 2021	SCALA:	REV: 0	ALLEGATO:
ELABORATO: Schede monografiche dei manufatti rilevati Vol.2			D-2
TECNICO INCARICATO: Dott. Ing. Alessia Vargiu

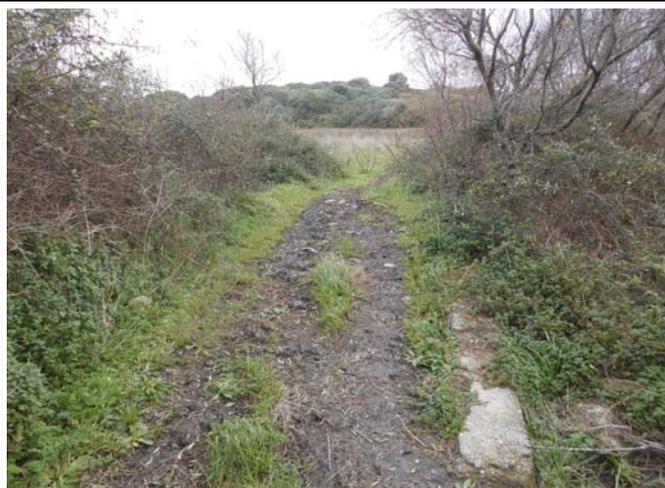
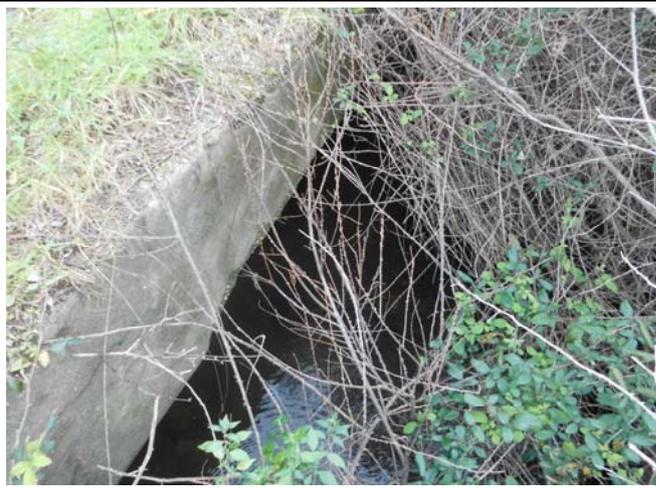
2. Immagini

1. Identificazione	
1.1. Corso d'acqua attraversato	Rio San Nicola
1.2. Codice del Ponte/attraversamento	C73
1.3. Infrastruttura a cui appartiene l'opera	Strada comunale
1.4. Comune in cui ricade l'attraversamento	Sassari
1.5. Descrizione	Attraversamento sito lungo una strada comunale sterrata che conduce ad alcuni terreni privati. Il manufatto, con profilo a campata unica a sezione rettangolare, è realizzato interamente in calcestruzzo. Si segnala la presenza di fitta vegetazione in alveo.

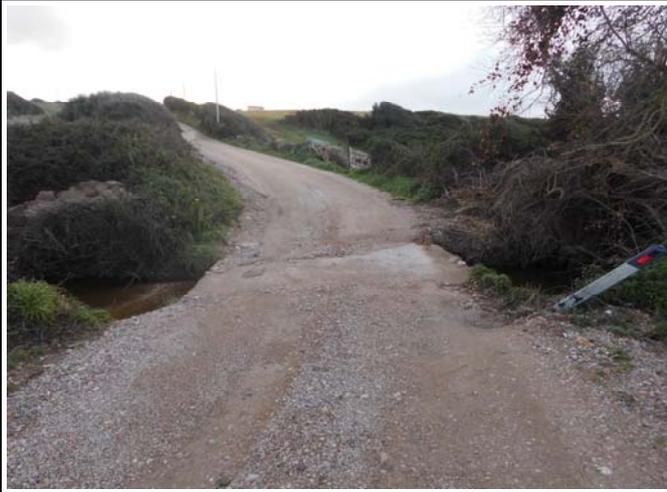
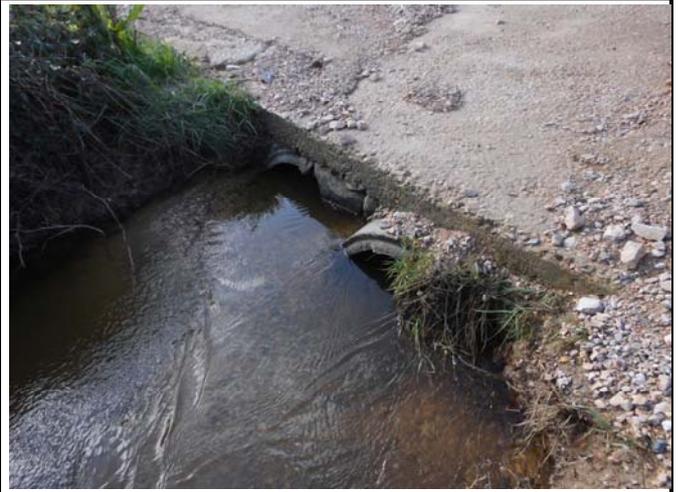
2. Immagini

1. Identificazione	
1.1. Corso d'acqua attraversato	Rio San Nicola
1.2. Codice del Ponte/attraversamento	C74
1.3. Infrastruttura a cui appartiene l'opera	Strada comunale
1.4. Comune in cui ricade l'attraversamento	Sassari
1.5. Descrizione	Attraversamento sito lungo una strada comunale sterrata che conduce ad alcuni terreni privati. Il manufatto di è costituito da due tubolari in calcestruzzo, di diametro pari a 1000 mm, e sovrastante getto di completamento a formare il piano carrabile. Si segnala la presenza di trasporto solido, sotto forma di pietrame di pezzatura media, che ostruisce i tubolari interferendo con il normale deflusso delle acque.

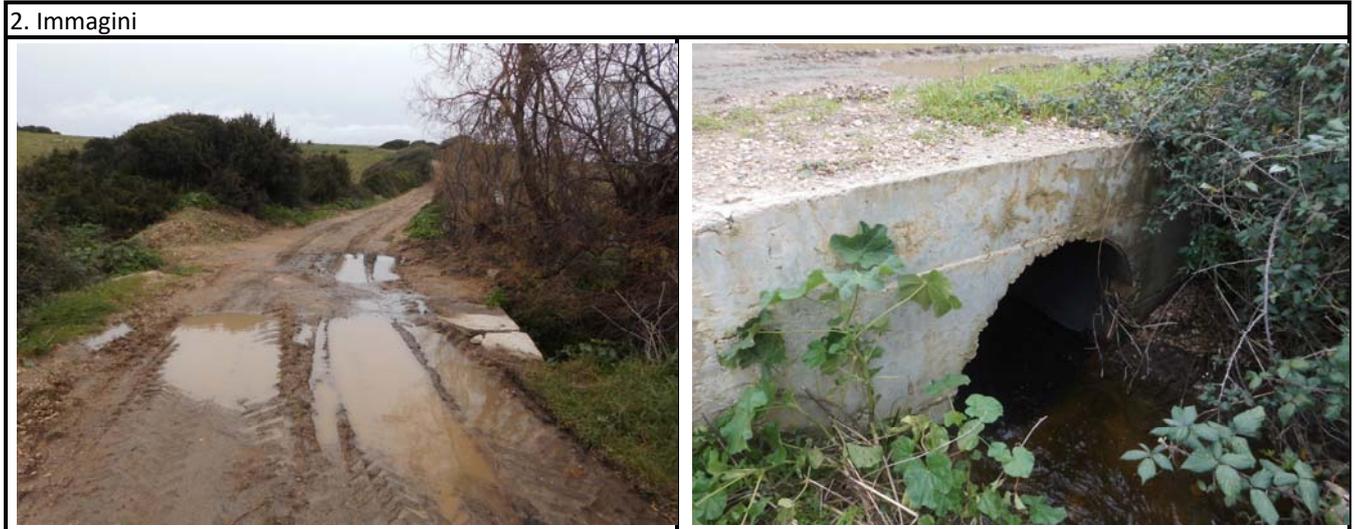
1. Identificazione	
1.1. Corso d'acqua attraversato	Rio San Nicola
1.2. Codice del Ponte/attraaversamento	C75
1.3. Infrastruttura a cui appartiene l'opera	Strada comunale
1.4. Comune in cui ricade l'attraversamento	Sassari
1.5. Descrizione	Attraversamento sito lungo una strada comunale sterrata che conduce ad alcuni terreni privati. Il manufatto è costituito da un tubolare in lamiera ondulata, di diametro pari a 1000 mm e sovrastante getto di completamento in calcestruzzo. Si segnala la presenza di fitta vegetazione in alveo che potrebbe interferire con il normale deflusso delle acque. Si segnalano inoltre cedimenti strutturali in prossimità dell'imbocco.

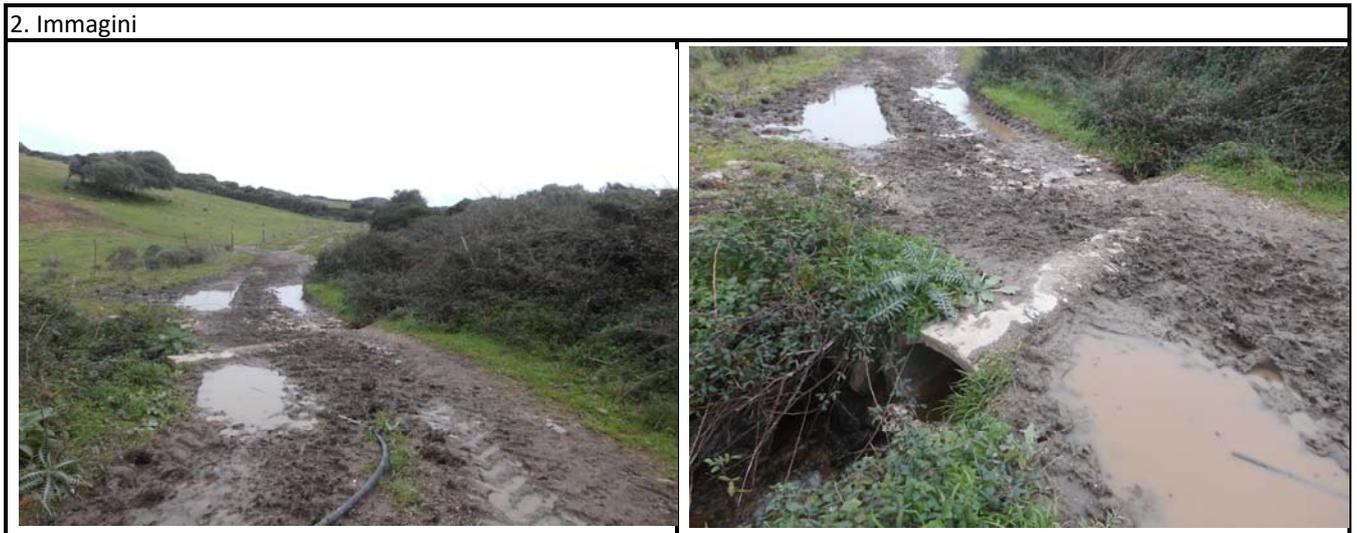
1. Identificazione	
1.1. Corso d'acqua attraversato	Rio San Nicola
1.2. Codice del Ponte/attraversamento	C76
1.3. Infrastruttura a cui appartiene l'opera	Strada comunale
1.4. Comune in cui ricade l'attraversamento	Sassari
1.5. Descrizione	Attraversamento sito lungo una strada comunale sterrata che conduce ad alcuni terreni privati. Il manufatto è costituito da un tubolare in calcestruzzo, di diametro pari a 800 mm, con sovrastante riempimento in materiale sciolto a formare il rilevato stradale. Si segnala che tale riempimento risulta ormai completamente assente, a causa del dilavamento delle acque meteoriche e del passaggio dei mezzi agricoli, e lascia infatti intravedere il tubolare suddetto.

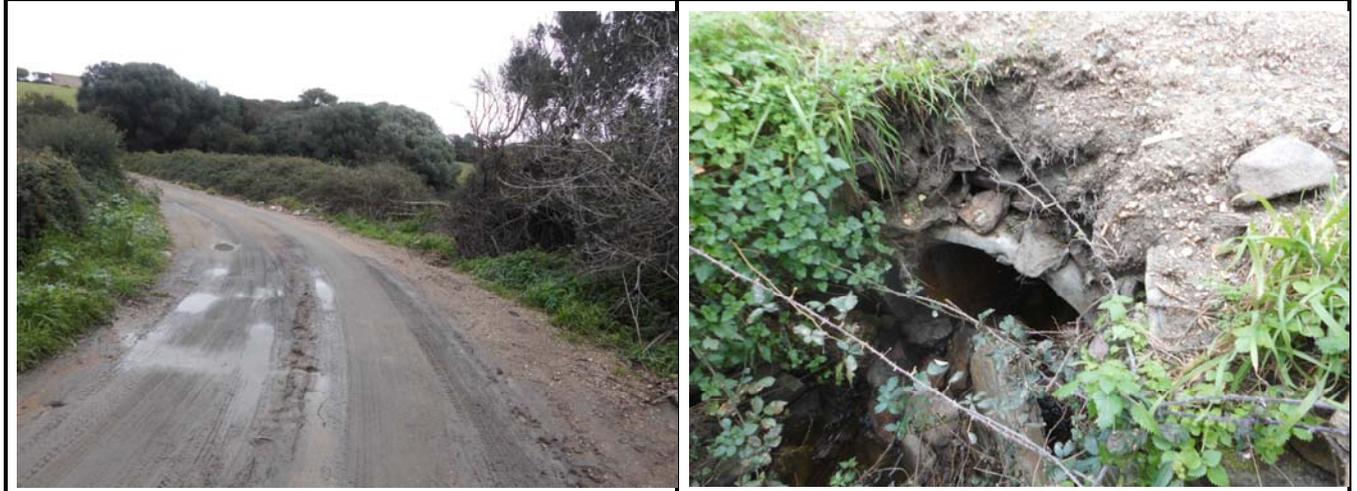
2. Immagini

1. Identificazione	
1.1. Corso d'acqua attraversato	Rio San Nicola
1.2. Codice del Ponte/attraversamento	C77
1.3. Infrastruttura a cui appartiene l'opera	Strada comunale
1.4. Comune in cui ricade l'attraversamento	Sassari
1.5. Descrizione	Attraversamento sito lungo una strada comunale sterrata che conduce ad alcuni terreni privati. Il manufatto è costituito da un tubolare in calcestruzzo, di diametro pari a 1000 mm, con sovrastante riempimento in materiale sciolto a formare il rilevato stradale. Si segnala la presenza di fenomeni di dilavamento del suddetto rilevato, in prossimità dell'imbocco e dello sbocco dell'attraversamento, con conseguente deposito di materiale che interferisce con il normale deflusso delle acque. Si segnala inoltre la presenza di fitta vegetazione.

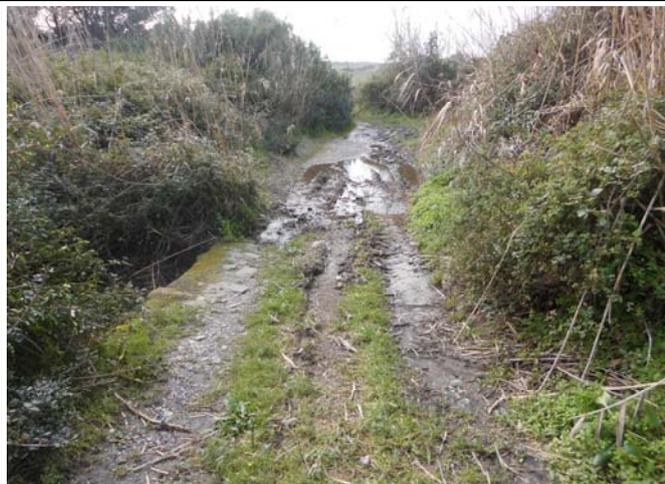
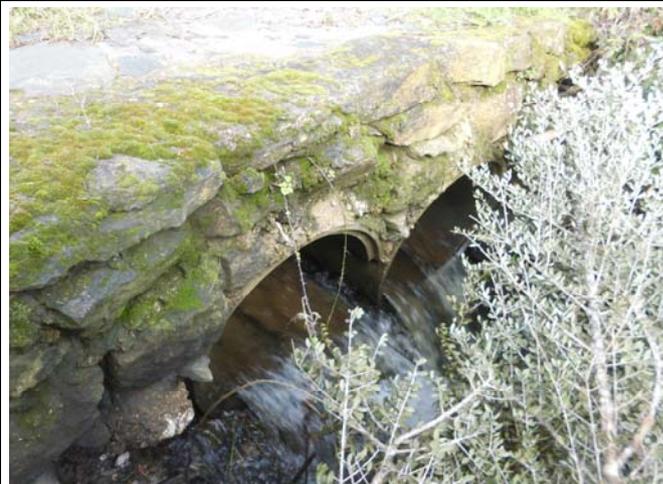
2. Immagini

1. Identificazione	
1.1. Corso d'acqua attraversato	Rio San Nicola
1.2. Codice del Ponte/attraversamento	C78
1.3. Infrastruttura a cui appartiene l'opera	Strada comunale
1.4. Comune in cui ricade l'attraversamento	Sassari
1.5. Descrizione	Attraversamento sito lungo una strada comunale sterrata che conduce ad alcuni terreni privati. Il manufatto è costituito da due tubolari in calcestruzzo, di diametro pari a 800 mm, con sovrastante riempimento in materiale sciolto a formare il rilevato stradale. Si segnala la presenza di murature di pietrame realizzate ai lati della carreggiata stradale, di contenimento del suddetto rilevato. Si segnala inoltre che il riempimento risulta parzialmente assente, a causa del dilavamento delle acque meteoriche e del passaggio dei mezzi.

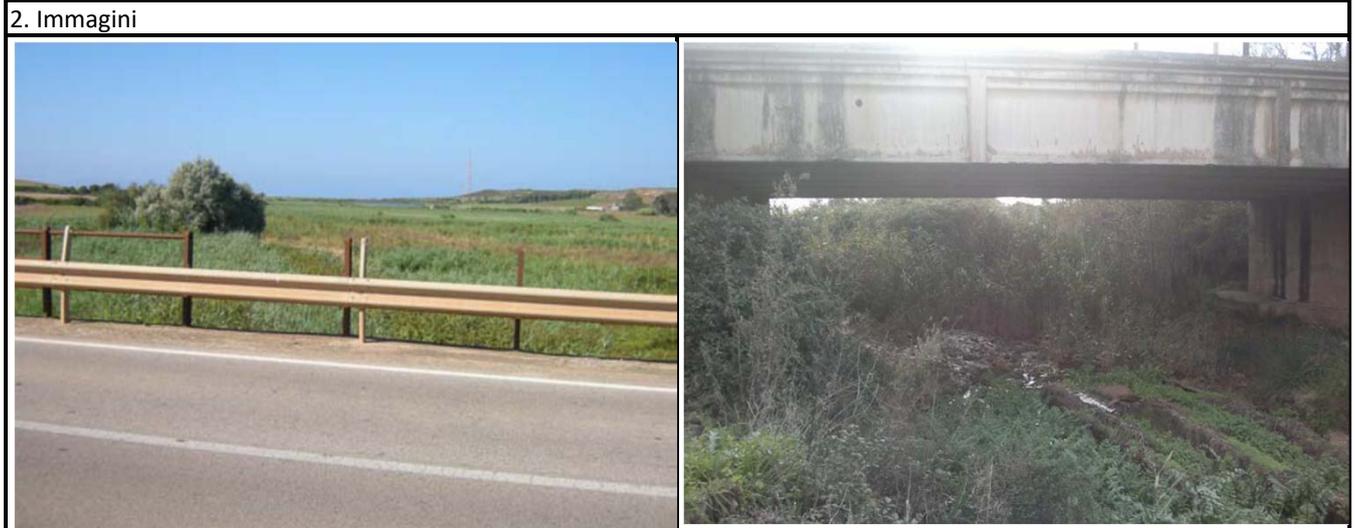
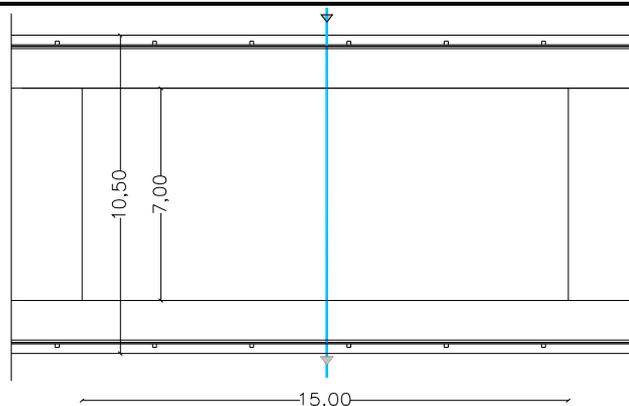
1. Identificazione	
1.1. Corso d'acqua attraversato	Rio San Nicola
1.2. Codice del Ponte/attraaversamento	B04
1.3. Infrastruttura a cui appartiene l'opera	Strada provinciale S.P. 57
1.4. Comune in cui ricade l'attraversamento	Sassari
1.5. Descrizione	Attraversamento sito lungo la strada provinciale S.P. 57, in località Fiume Santo. Il manufatto, con profilo a campata unica a sezione rettangolare, è costituito da spalle in calcestruzzo gettate in opera e impalcato stradale in elementi prefabbricati. Si segnala che l'estradosso delle fondazioni delle spalle risulta essere fuori terra, esposto alla eventuale azione erosiva dell'acqua in caso di eventi di piena.

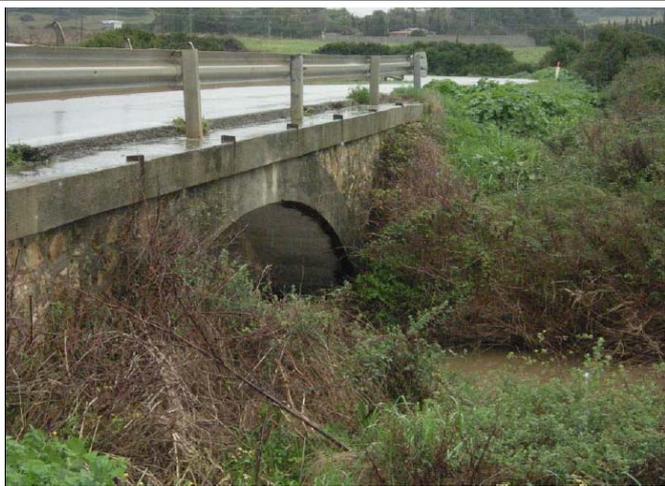
2. Immagini

1. Identificazione	
1.1. Corso d'acqua attraversato	Rio San Nicola
1.2. Codice del Ponte/attraversamento	B05
1.3. Infrastruttura a cui appartiene l'opera	Strada provinciale S.P. 34
1.4. Comune in cui ricade l'attraversamento	Sassari
1.5. Descrizione	Attraversamento sito lungo la strada provinciale S.P. 34, nei pressi dell'abitato di Pozzo San Nicola. Il manufatto, con profilo a campata unica con sezione ad arco, è realizzato interamente in blocchi di pietra legati con malta. L'intradosso della volta risulta rifinito con un rivestimento superficiale ad intonaco.

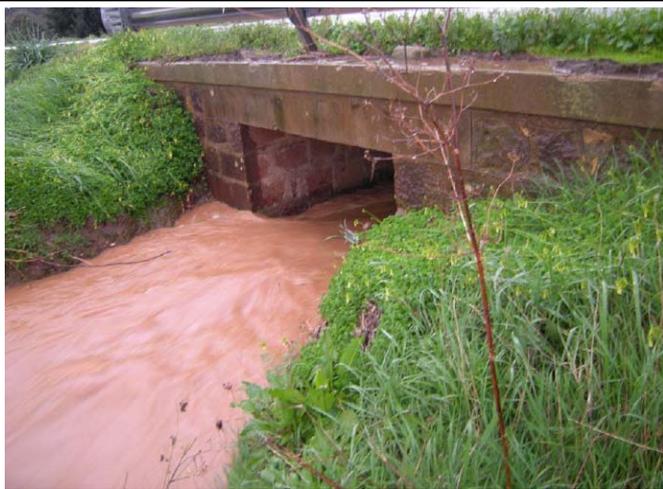
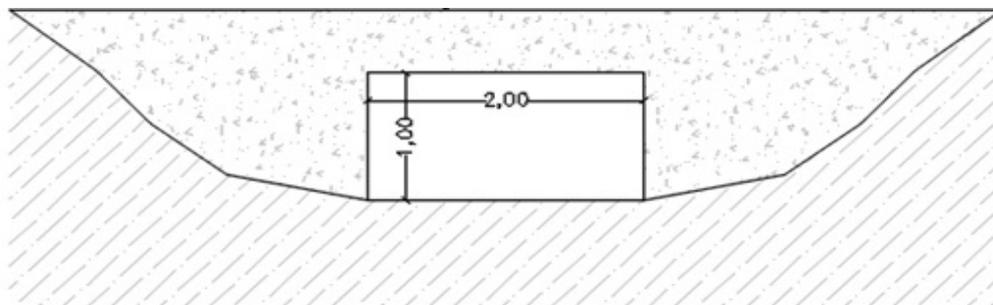
2. Immagini

1. Identificazione	
1.1. Corso d'acqua attraversato	Canale de Chirigu Cossu
1.2. Codice del Ponte/attraversamento	B06
1.3. Infrastruttura a cui appartiene l'opera	Strada provinciale S.P. 34
1.4. Comune in cui ricade l'attraversamento	Sassari
1.5. Descrizione	Attraversamento sito lungo la strada provinciale S.P. 34, nei pressi dell'abitato di Pozzo San Nicola. Il manufatto, con profilo a campata unica a sezione rettangolare, è costituito da spalle in blocchi di pietra legato con malta e soletta in calcestruzzo gettata in opera. Si segnalano fenomeni di erosione delle sponde in prossimità dell'imbocco dell'attraversamento.

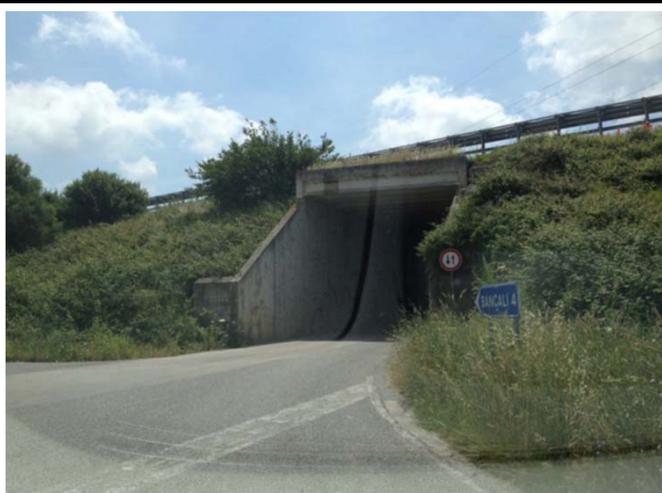
2. Immagini

1. Identificazione	
1.1. Corso d'acqua attraversato	Area Truncu Reale
1.2. Codice del Ponte/attraersamento	A07
1.3. Infrastruttura a cui appartiene l'opera	Strada statale S.S. 131
1.4. Comune in cui ricade l'attraversamento	Sassari
1.5. Descrizione	Attraversamento sito lungo la strada statale S.S. 131, nei pressi dell'abitato di Truncu Reale. Il manufatto, che consente il collegamento tra le due strade provinciali, la S.P. 132, proveniente dalla frazione di Li Punti e la S.P. 56, proveniente invece da Bancali, con profilo a campata unica a sezione rettangolare, è realizzato interamente in elementi prefabbricati di calcestruzzo. Si segnala la presenza di muri d'ala di contenimento del rilevato stradale.

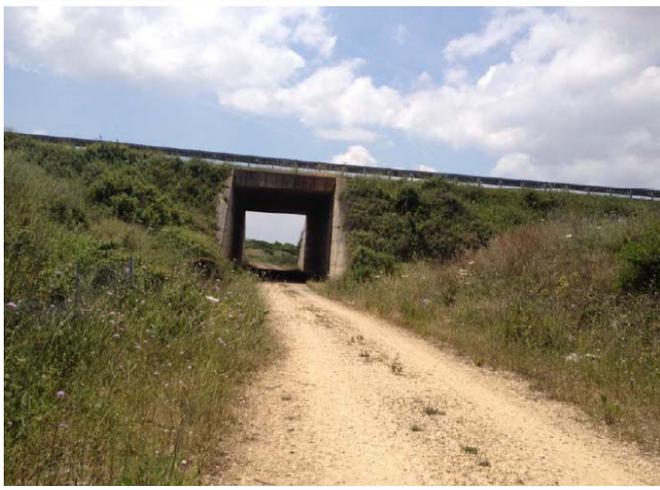
2. Immagini

1. Identificazione	
1.1. Corso d'acqua attraversato	Area Truncu Reale
1.2. Codice del Ponte/attraaversamento	A08
1.3. Infrastruttura a cui appartiene l'opera	Strada statale S.S. 131
1.4. Comune in cui ricade l'attraversamento	Sassari
1.5. Descrizione	Attraversamento sito lungo la strada statale S.S. 131, nei pressi dell'abitato di Truncu Reale. Il manufatto, che consente il sottopassaggio di una strada comunale statale che conduce ad alcuni terreni privati ed aziende agricole, con profilo a campata unica a sezione rettangolare, è realizzato interamente in elementi prefabbricati di calcestruzzo. Si segnala la presenza di muri d'ala di contenimento del rilevato stradale.

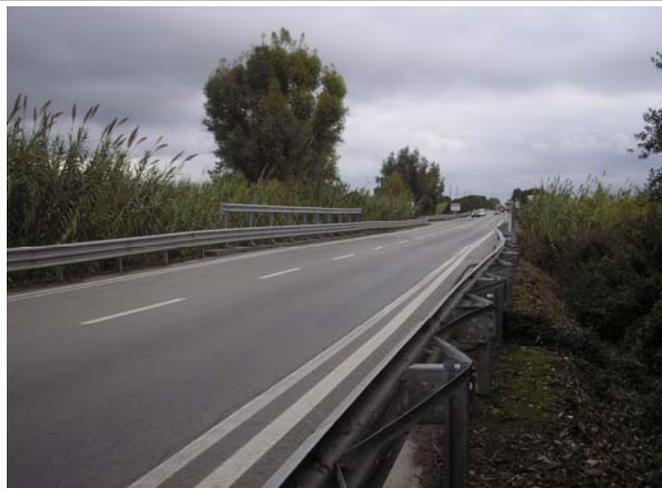
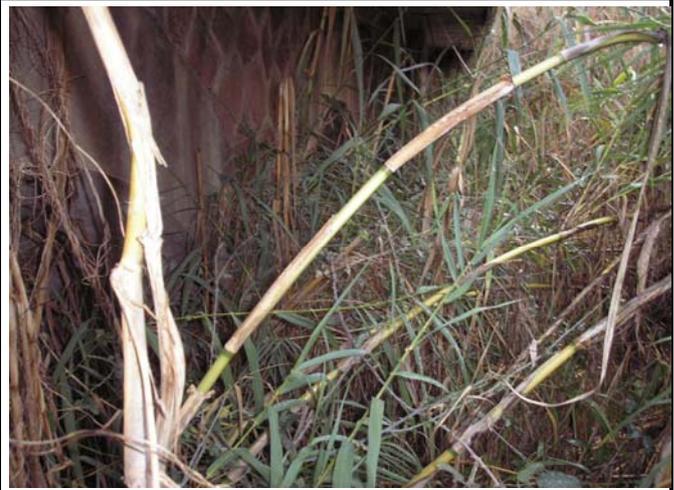
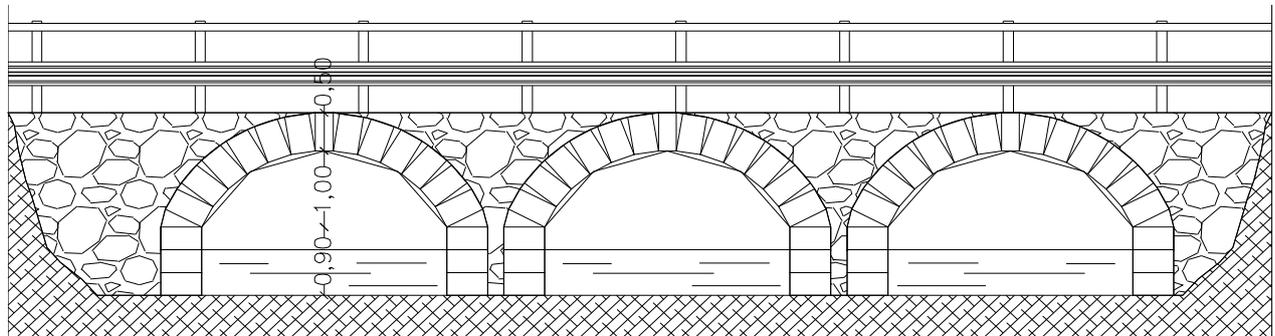
2. Immagini

1. Identificazione	
1.1. Corso d'acqua attraversato	Fiume 82243
1.2. Codice del Ponte/attraversamento	A09
1.3. Infrastruttura a cui appartiene l'opera	Strada statale S.S. 291
1.4. Comune in cui ricade l'attraversamento	Sassari
1.5. Descrizione	Attraversamento sito lungo la strada statale S.S. 291, nei pressi dell'abitato di Tuttubella. Il manufatto, con profilo a tre campate con sezione ad arco a sesto ribassato e rinvii verticali, è realizzato con spalle, pile e volte in blocchi di pietra squadrati e legati con malta e sovrastante soletto in calcestruzzo a formare il piano stradale. Si segnala la presenza di fitta vegetazione all'imbocco e allo sbocco dell'attraversamento.

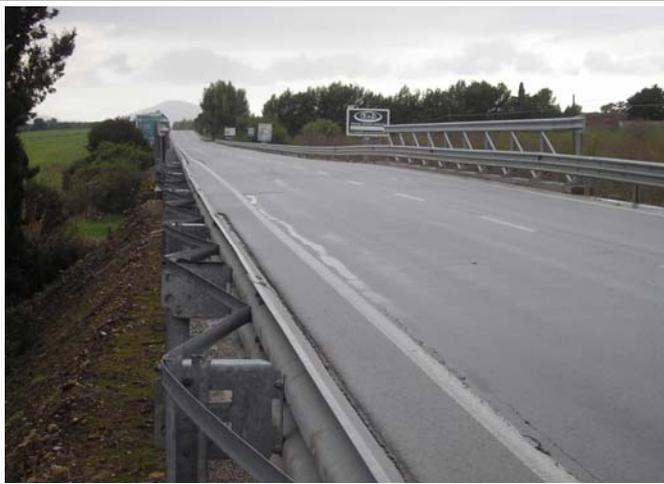
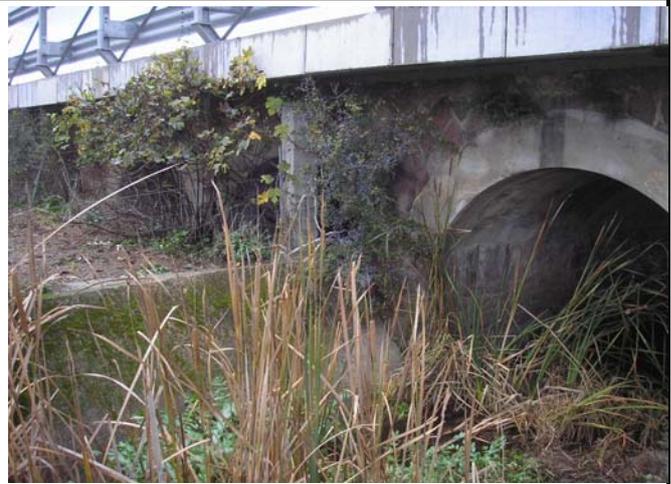
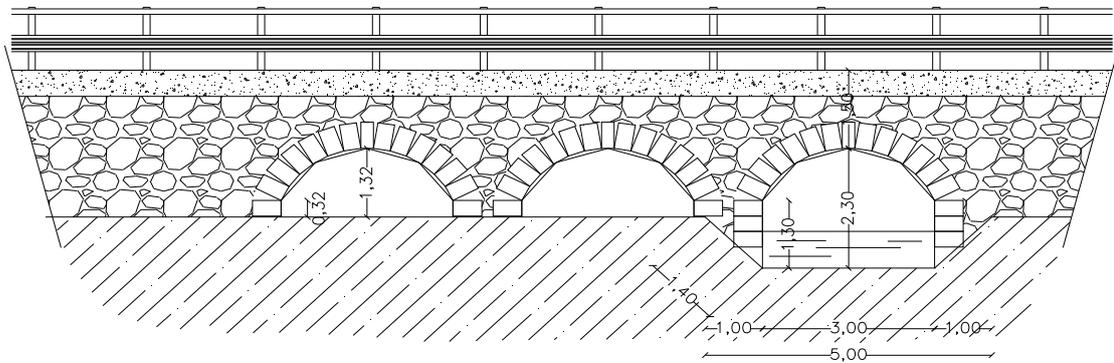
2. Immagini

1. Identificazione	
1.1. Corso d'acqua attraversato	Fiume 84216
1.2. Codice del Ponte/attraversamento	A10
1.3. Infrastruttura a cui appartiene l'opera	Strada statale S.S. 291
1.4. Comune in cui ricade l'attraversamento	Sassari
1.5. Descrizione	Attraversamento sito lungo la strada statale S.S. 291, nei pressi dell'abitato di Tuttubella. Il manufatto, con profilo a tre campate con sezione ad arco a sesto ribassato e rinvii verticali, è realizzato con spalle, pile e volte in blocchi di pietra squadrati e legati con malta e sovrastante soletto in calcestruzzo a formare il piano stradale. Si segnala la maggiore altezza della campata in destra idraulica, l'unica attraversata dal corso d'acqua in condizioni normali.

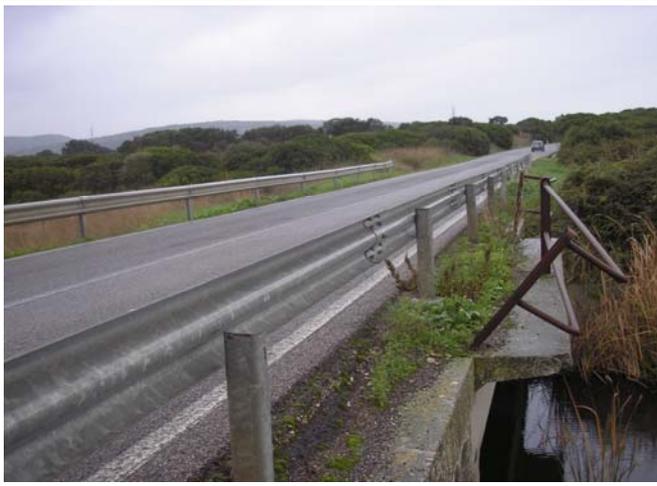
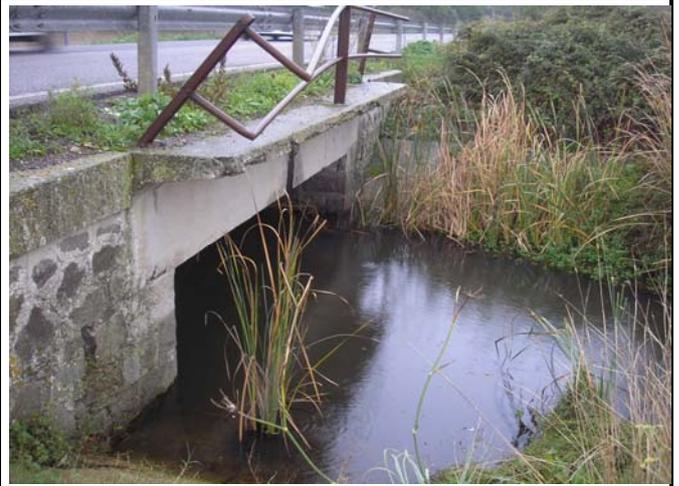
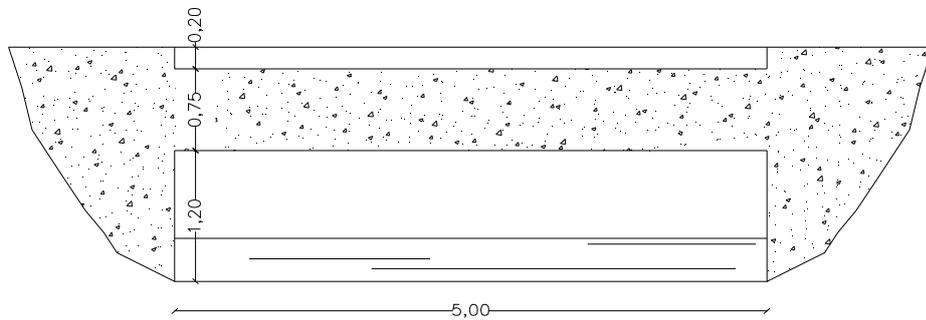
2. Immagini

1. Identificazione	
1.1. Corso d'acqua attraversato	Rio Su Mattone
1.2. Codice del Ponte/attraersamento	B07
1.3. Infrastruttura a cui appartiene l'opera	Strada provinciale S.P. 19
1.4. Comune in cui ricade l'attraversamento	Sassari
1.5. Descrizione	Attraversamento sito lungo la strada provinciale S.P. 19 che conduce ad Olmedo. Il manufatto, con profilo a campata unica a sezione rettangolare, è costituito da spalle in blocchi di pietra legato con malta e soletta in calcestruzzo gettata in opera. Si segnala la presenza di tratti di rivestimento delle sponde in calcestruzzo, sia a monte che a valle dell'attraversamento.

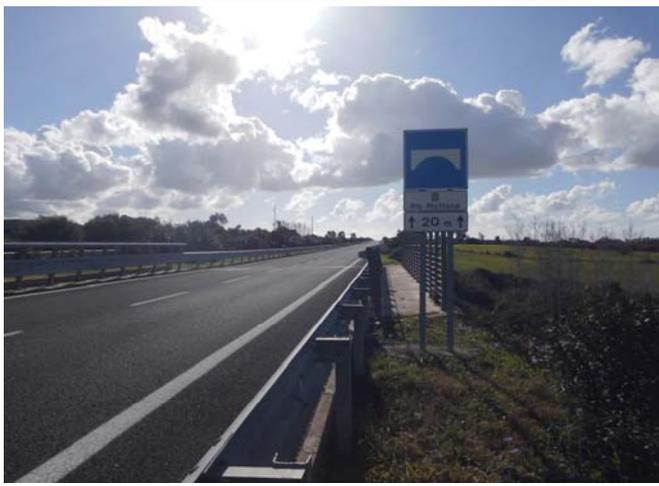
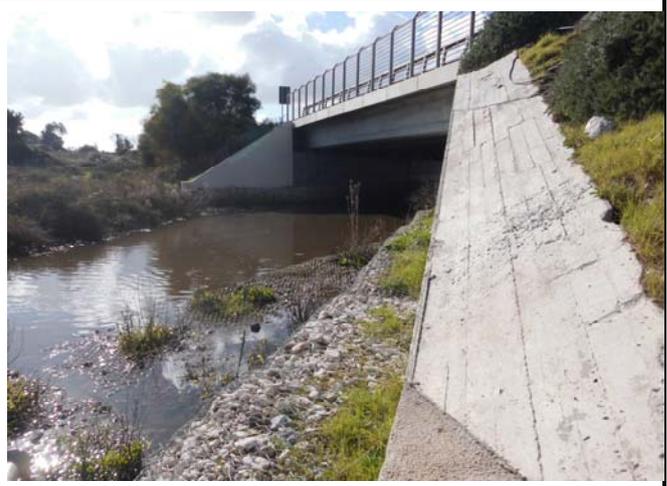
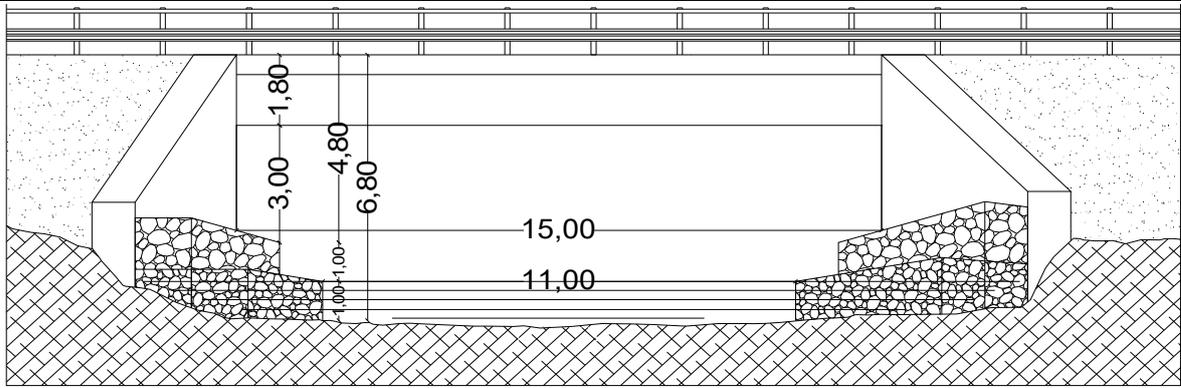
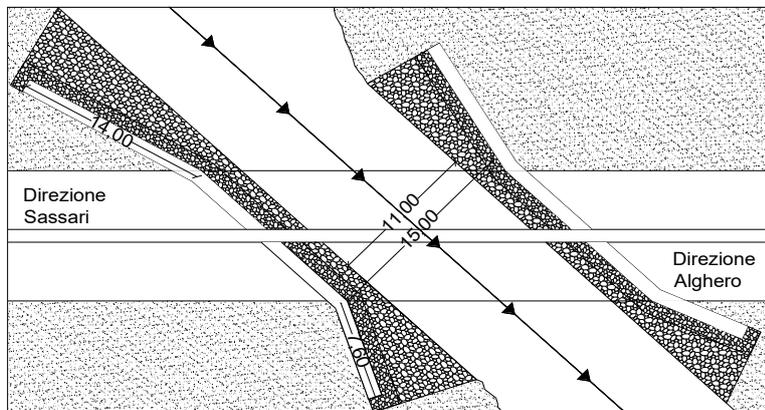
2. Immagini

1. Identificazione	
1.1. Corso d'acqua attraversato	Rio Su Mattone
1.2. Codice del Ponte/attraaversamento	A03
1.3. Infrastruttura a cui appartiene l'opera	Strada statale S.S. 291
1.4. Comune in cui ricade l'attraversamento	Sassari
1.5. Descrizione	Attraversamento sito lungo la strada statale S.S. 291. Il manufatto, con profilo a campata unica a sezione rettangolare, è realizzato con spalle e muri d'ala in calcestruzzo gettato in opera e impalcato stradale in elementi prefabbricati. Si segnala la presenza di rivestimenti in gabbionate di pietrame posti in corrispondenza dell'attraversamento, a protezione delle fondazioni e della spalle.

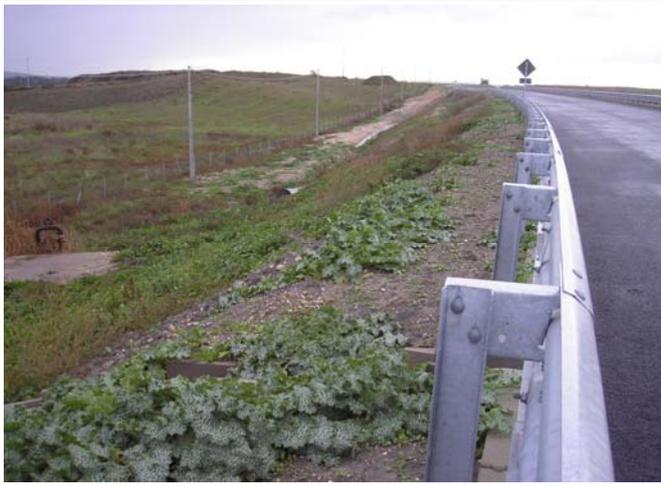
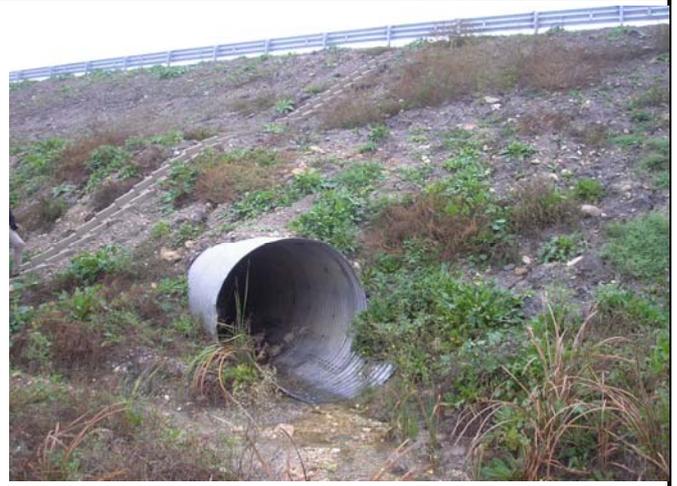
2. Immagini

1. Identificazione	
1.1. Corso d'acqua attraversato	Fiume 74949
1.2. Codice del Ponte/attraaversamento	A11
1.3. Infrastruttura a cui appartiene l'opera	Strada statale S.S. 291
1.4. Comune in cui ricade l'attraversamento	Sassari
1.5. Descrizione	Attraversamento sito lungo la strada statale S.S. 291. Il manufatto è costituito da un tubolare in lamiera ondulata e sovrastante riempimento in materiale sciolto a formare il rilevato stradale.

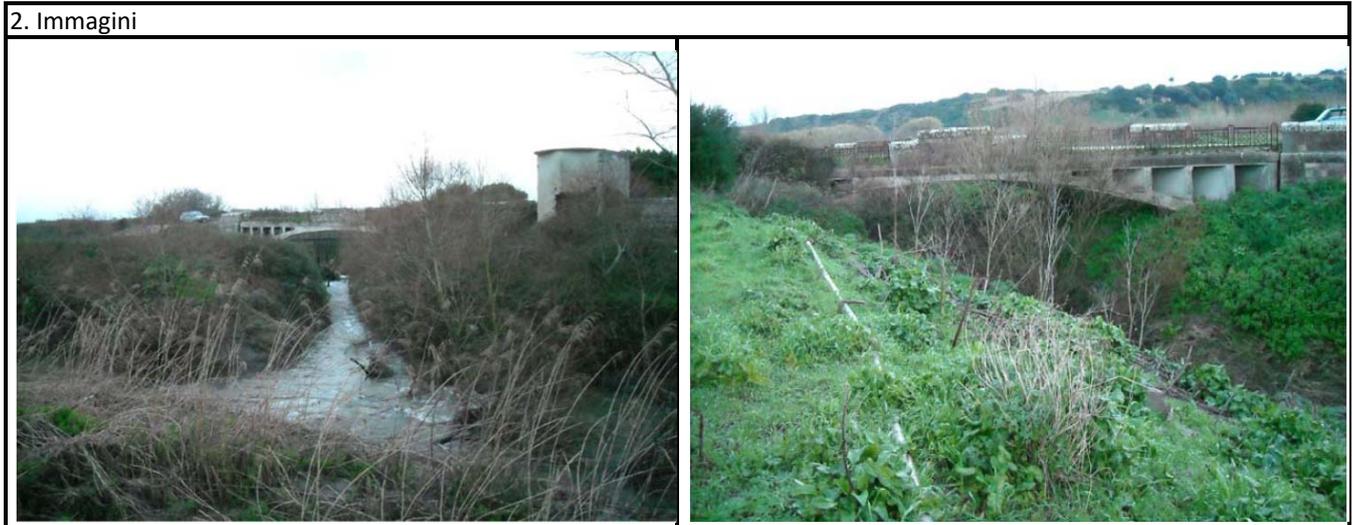
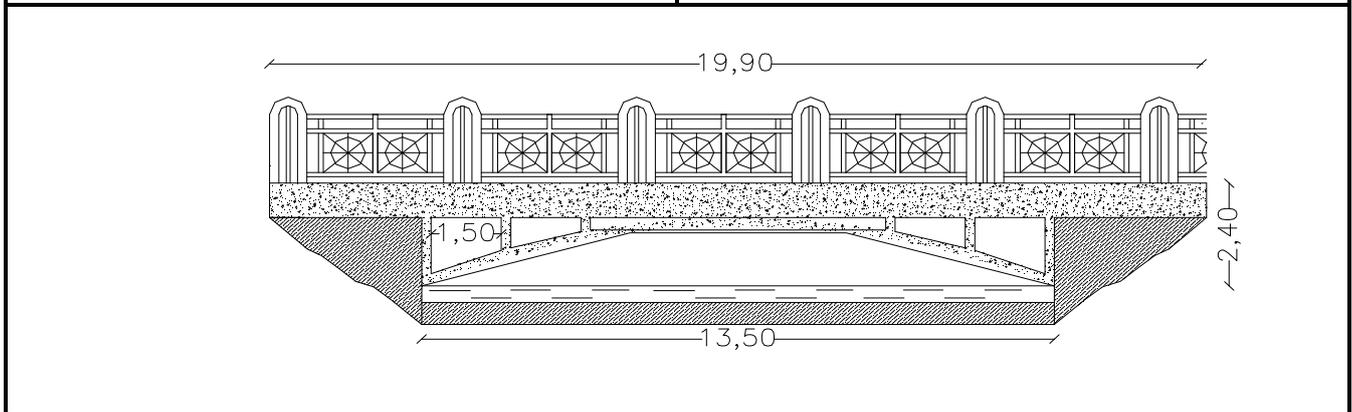
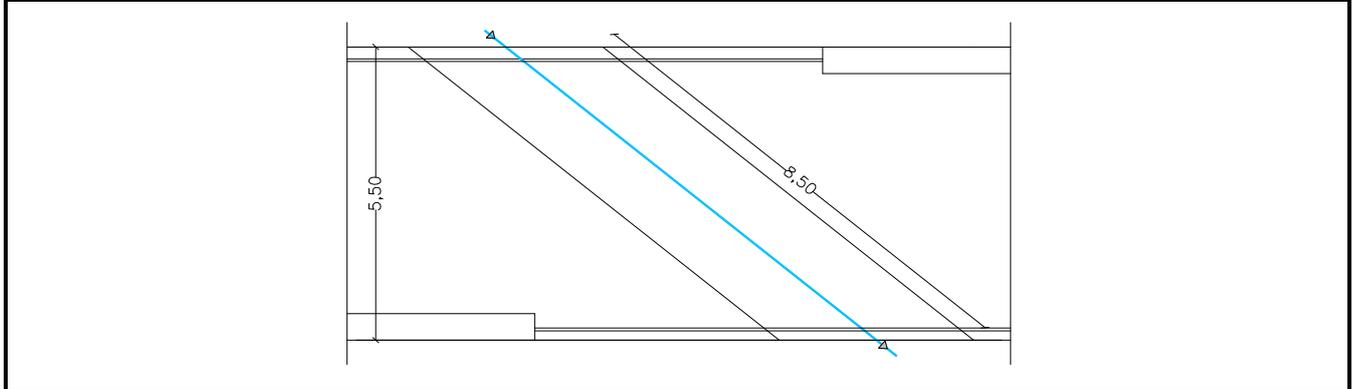
1. Identificazione	
1.1. Corso d'acqua attraversato	Rio Ertas
1.2. Codice del Ponte/attraaversamento	C36
1.3. Infrastruttura a cui appartiene l'opera	Strada comunale
1.4. Comune in cui ricade l'attraversamento	Sassari
1.5. Descrizione	Attraversamento sito lungo la strada vicinale La Crucca Baiona. Il manufatto, con profilo a campata unica a sezione ad arco a sesto ribassato, è realizzato interamente in calcestruzzo, con spalle gettate in opera ed impalcato stradale costituito da una travatura in elementi prefabbricati. Si segnala lo stato di degrado generale dell'attraversamento, con fenomeni di corrosione e distacco del copriferro sugli elementi strutturali in calcestruzzo. Si segnala inoltre la confluenza di più aste in prossimità del manufatto.

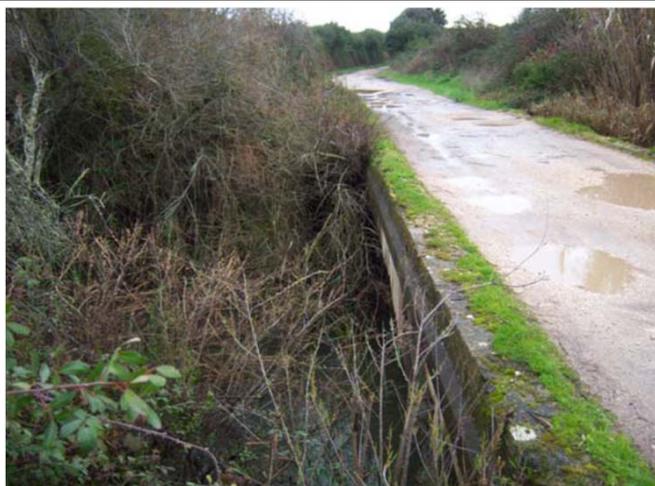
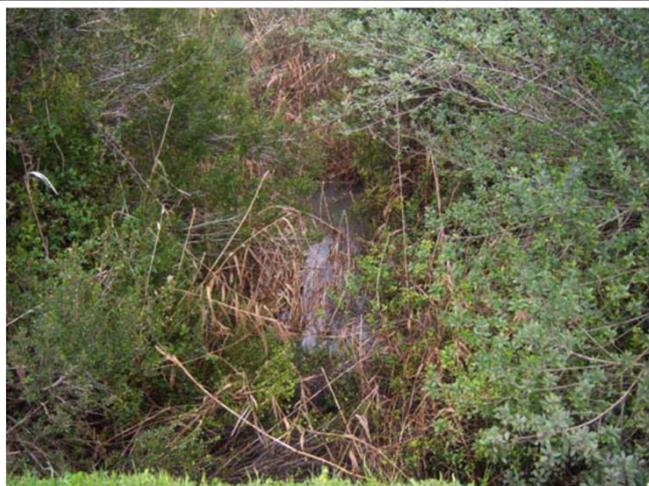
2. Immagini

1. Identificazione	
1.1. Corso d'acqua attraversato	Rio Ertas
1.2. Codice del Ponte/attraversamento	C37
1.3. Infrastruttura a cui appartiene l'opera	Strada comunale
1.4. Comune in cui ricade l'attraversamento	Sassari
1.5. Descrizione	Attraversamento sito lungo una strada comunale sterrata che conduce ad alcuni terreni privati. Il manufatto, con profilo a campata unica a sezione ad arco a sesto ribassato, è realizzato interamente in calcestruzzo. Si segnala la confluenza di più aste in prossimità del manufatto e di fitta vegetazione in alveo.

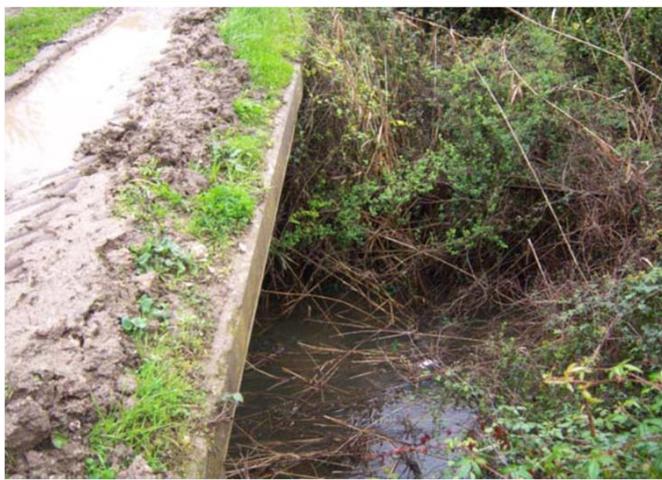
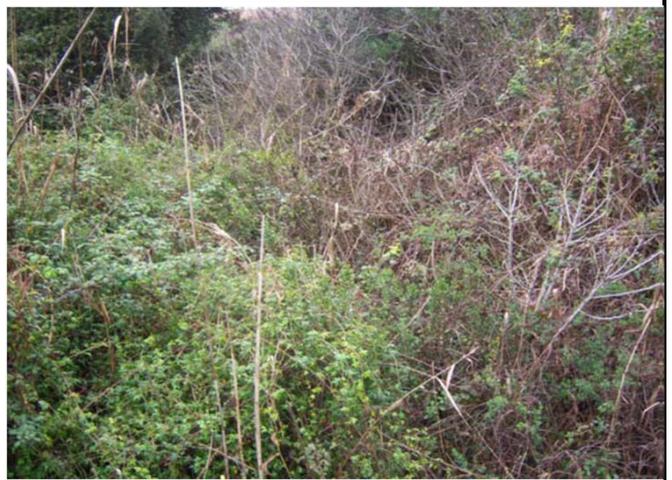
2. Immagini

1. Identificazione	
1.1. Corso d'acqua attraversato	Rio Ertas
1.2. Codice del Ponte/attraversamento	C38
1.3. Infrastruttura a cui appartiene l'opera	Strada comunale
1.4. Comune in cui ricade l'attraversamento	Sassari
1.5. Descrizione	Attraversamento sito lungo una strada comunale sterrata che conduce ad alcuni terreni privati. Il manufatto, con profilo a campata unica a sezione rettangolare, è realizzato interamente in calcestruzzo gettato in opera. Si segnala la presenza di fitta vegetazione in alveo che potrebbe interferire con il normale deflusso delle acque. Si segnalano inoltre fenomeni di degrado degli elementi strutturali, in particolare in prossimità dell'imbocco.

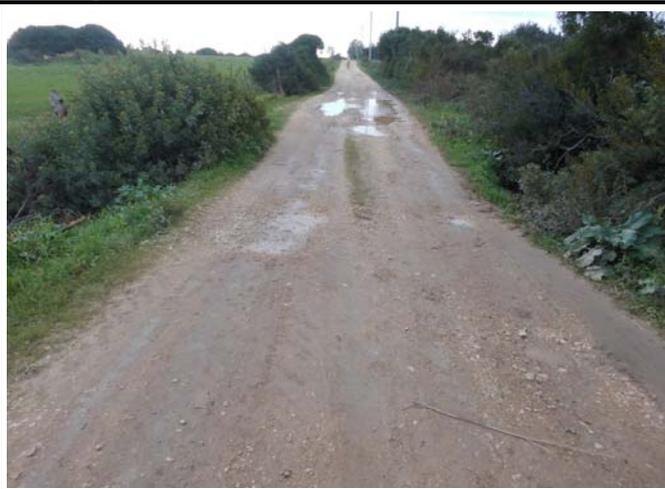
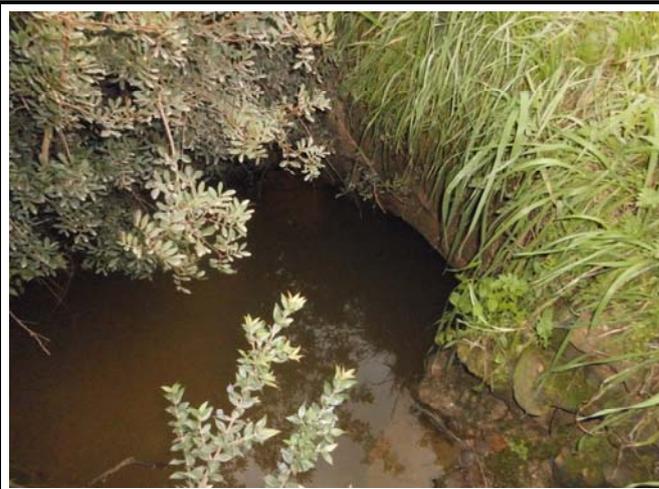
2. Immagini

1. Identificazione	
1.1. Corso d'acqua attraversato	Rio Ertas
1.2. Codice del Ponte/attraversamento	C79
1.3. Infrastruttura a cui appartiene l'opera	Strada comunale
1.4. Comune in cui ricade l'attraversamento	Sassari
1.5. Descrizione	Attraversamento sito lungo una strada comunale sterrata che conduce ad alcuni terreni privati. Il manufatto è costituito da un tubolare in calcestruzzo, di diametro pari a 800 mm, con riempimento laterale in blocchi di pietra e sovrastante in materiale sciolto a formare il rilevato stradale. Si segnala la presenza di trasporto solido di pezzatura fine e di fitta vegetazione, sia a monte che a valle dell'attraversamento.

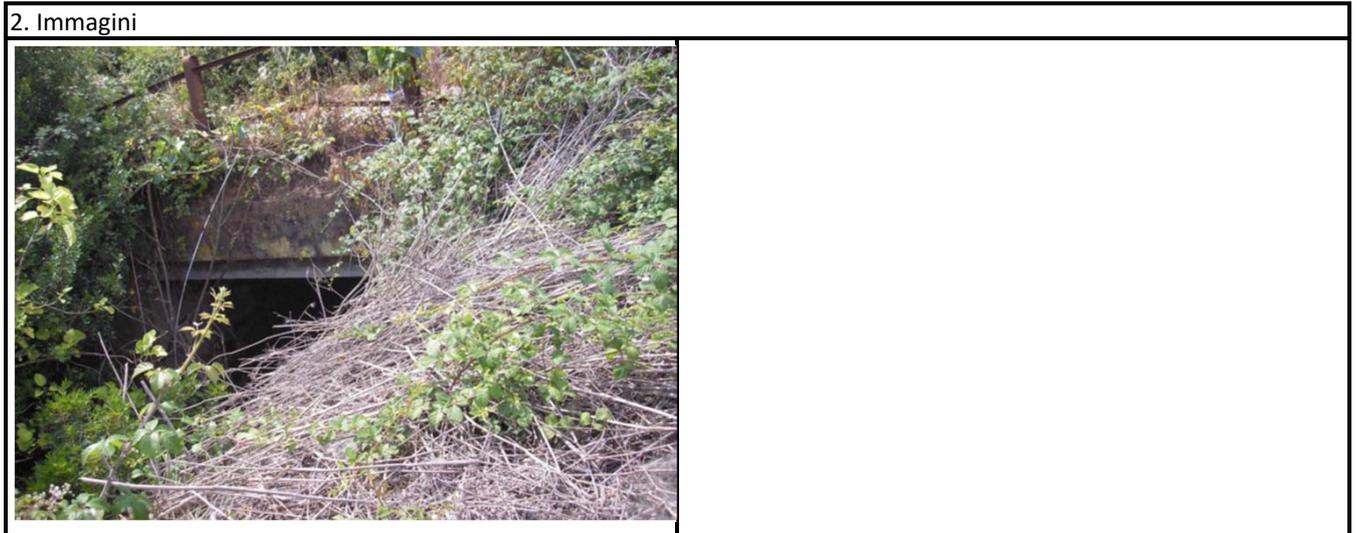
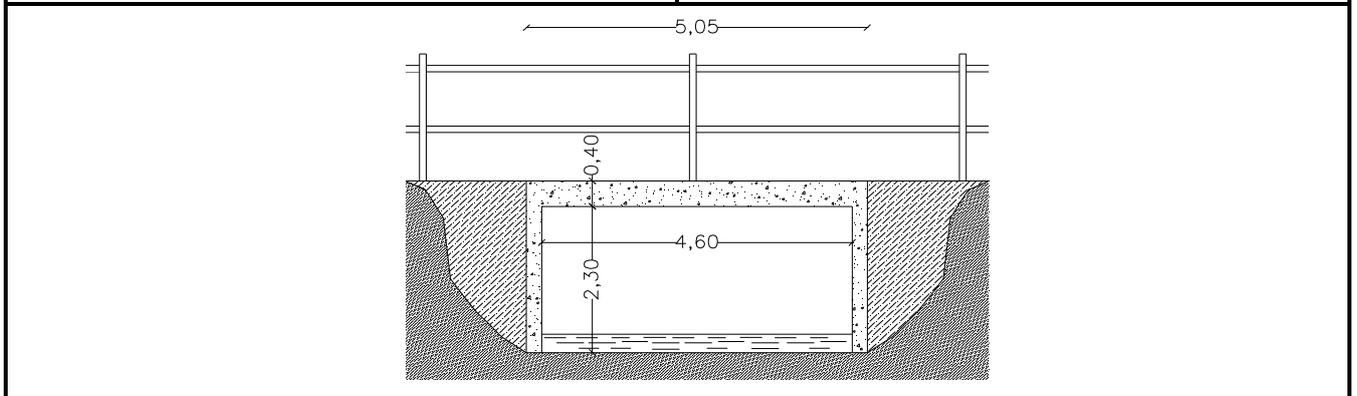
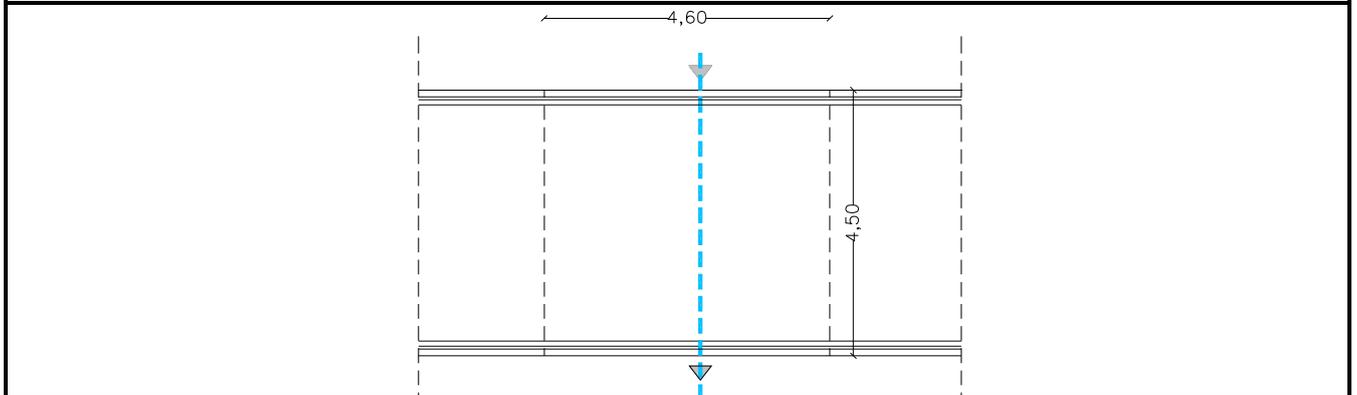
1. Identificazione	
1.1. Corso d'acqua attraversato	Fiume 86185
1.2. Codice del Ponte/attraversamento	C40
1.3. Infrastruttura a cui appartiene l'opera	Strada comunale
1.4. Comune in cui ricade l'attraversamento	Sassari
1.5. Descrizione	Attraversamento sito lungo una strada comunale in località Campanedda, raggiungibile direttamente dalla strada provinciale S.P. 42. Il manufatto, con profilo a campata unica a sezione rettangolare, è realizzato interamente in calcestruzzo gettato in opera. Si segnala la presenza di un rivestimento in calcestruzzo del fondo alveo e di fenomeni di degrado localizzato degli elementi strutturali dell'attraversamento.

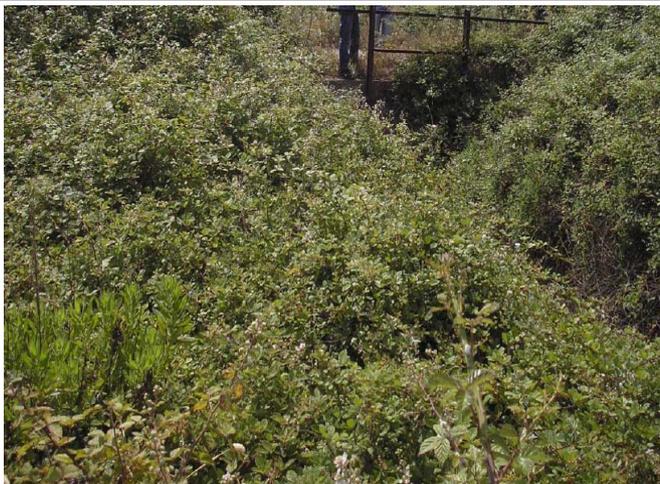
2. Immagini

1. Identificazione	
1.1. Corso d'acqua attraversato	Fiume 73909
1.2. Codice del Ponte/attraaversamento	C41
1.3. Infrastruttura a cui appartiene l'opera	Strada comunale
1.4. Comune in cui ricade l'attraversamento	Sassari
1.5. Descrizione	Attraversamento sito lungo una strada comunale in località Campanedda, raggiungibile direttamente dalla strada provinciale S.P. 42. Il manufatto, con profilo a campata unica a sezione rettangolare, è realizzato interamente in calcestruzzo gettato in opera. Si segnala la presenza di un rivestimento in calcestruzzo del fondo alveo e di vegetazione molto fitta in alveo, sia a monte che a valle dell'attraversamento.
