**STUDIO DI ASSETTO IDRAULICO DEL
TERRITORIO COMUNALE
VARIANTE AL PAI
ai sensi dell'Art. 37 c. 3 delle N.A.
Aggiornamento a seguito di prescrizioni
(prot. n. 12928 del 30.12.2020)**

DATA: Febbraio 2021	SCALA:	REV: 0	ALLEGATO:
ELABORATO: Schede monografiche dei manufatti rilevati Vol.2			D-2
TECNICO INCARICATO: Dott. Ing. Alessia Vargiu

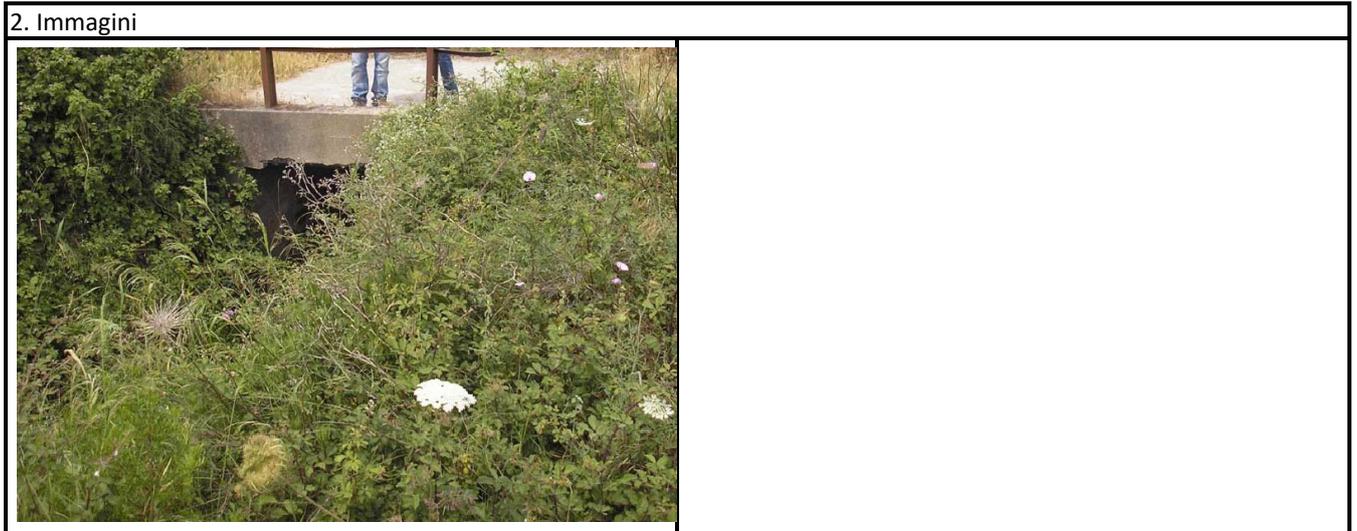
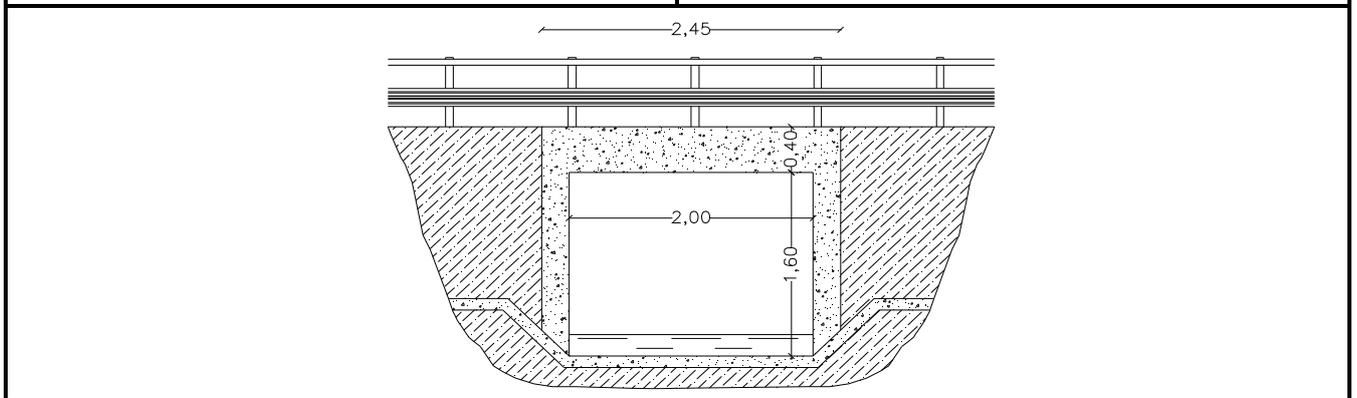
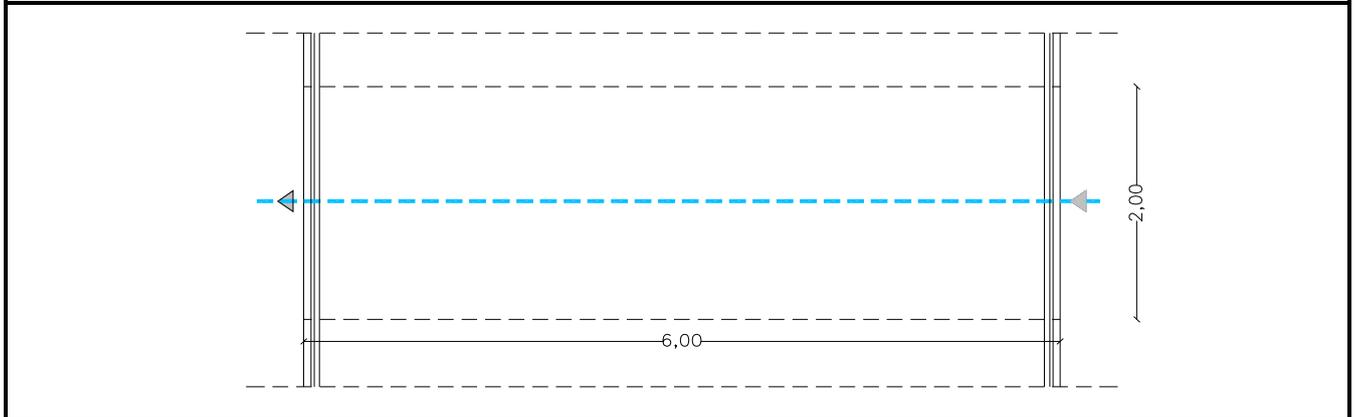
1. Identificazione	
1.1. Corso d'acqua attraversato	Fiume 73909
1.2. Codice del Ponte/attraversamento	C42
1.3. Infrastruttura a cui appartiene l'opera	Strada comunale
1.4. Comune in cui ricade l'attraversamento	Sassari
1.5. Descrizione	Attraversamento sito lungo una strada comunale in località Campanedda, raggiungibile direttamente dalla strada provinciale S.P. 42. Il manufatto, con profilo a campata unica a sezione rettangolare, è realizzato interamente in calcestruzzo gettato in opera. Si segnala la presenza di un rivestimento in calcestruzzo del fondo alveo e di fenomeni di degrado localizzato degli elementi strutturali dell'attraversamento.

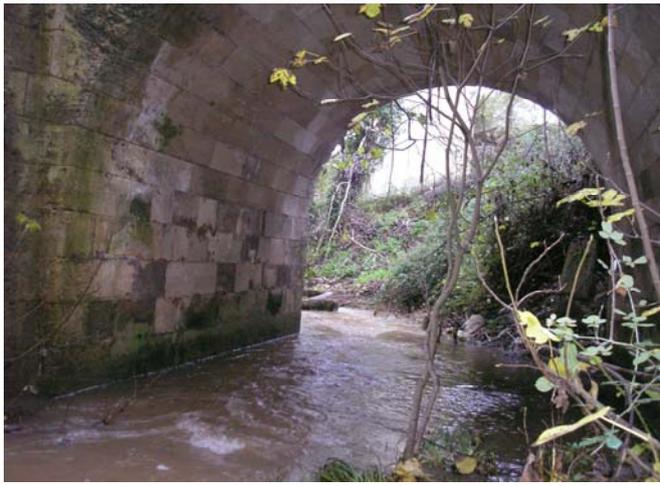
2. Immagini

1. Identificazione	
1.1. Corso d'acqua attraversato	Fiume 78895
1.2. Codice del Ponte/attraversamento	A12
1.3. Infrastruttura a cui appartiene l'opera	Strada statale S.S. 127
1.4. Comune in cui ricade l'attraversamento	Sassari
1.5. Descrizione	Attraversamento sito lungo la strada statale S.S. 127, in prossimità dell'immissione nella strada statale S.S. 131, in località Scala di Giocca. Il manufatto, con profilo a campata unica a sezione ad arco a tutto sesto con rinvii verticali, è realizzato interamente in blocchi di pietra squadrati e legati con malta.

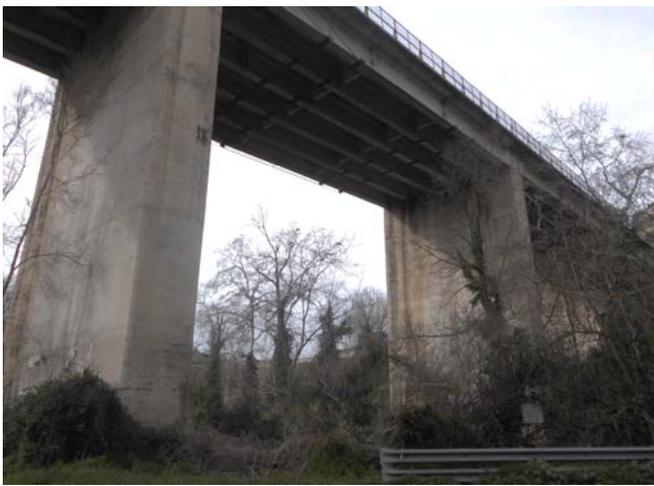
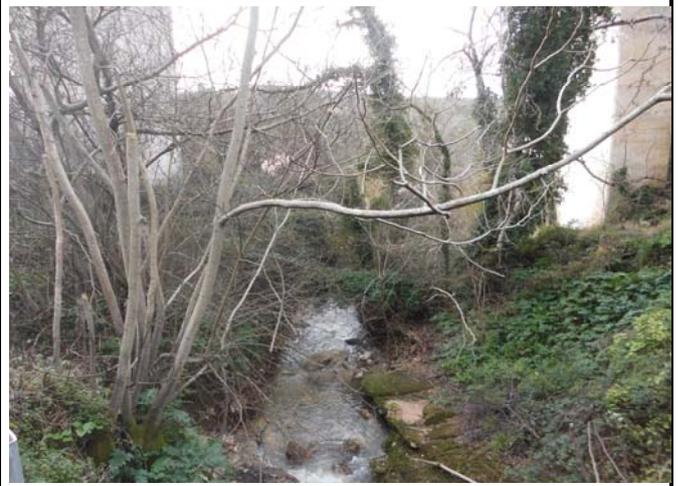
2. Immagini

1. Identificazione	
1.1. Corso d'acqua attraversato	Fiume 78859
1.2. Codice del Ponte/attraversamento	A16
1.3. Infrastruttura a cui appartiene l'opera	Strada statale S.S. 131
1.4. Comune in cui ricade l'attraversamento	Sassari
1.5. Descrizione	Attraversamento sito lungo la strada statale S.S. 131, in località Scala di Giocca, immediatamente a valle dell'attraversamento A12, sito lungo la strada statale S.S. 127. Il manufatto, che consente il sottopassaggio della suddetta infrastruttura statale e di alcune strade comunali di penetrazione agraria, oltre che del corso d'acqua, presenta un profilo a sei campate a sezione rettangolare, realizzato interamente in calcestruzzo, con spalle e pile gettate in opera ed impalcato stradale in elementi prefabbricati.

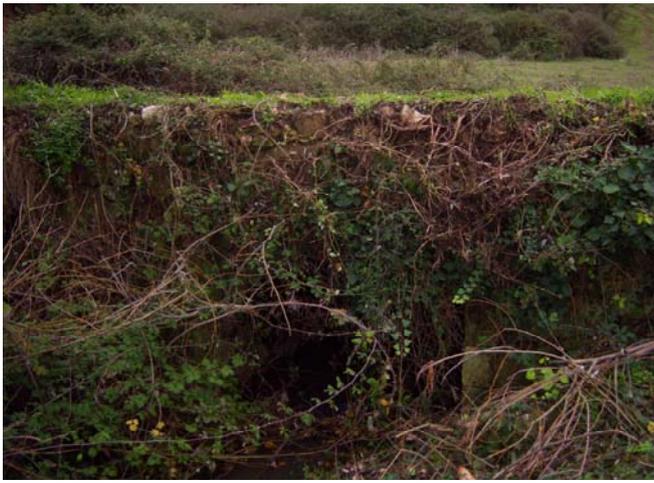
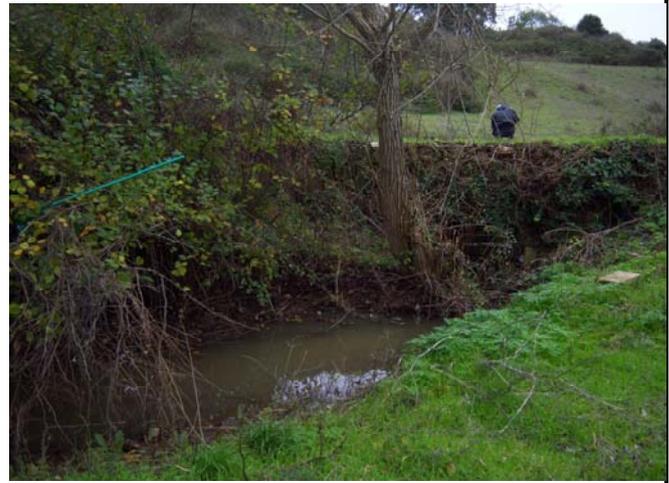
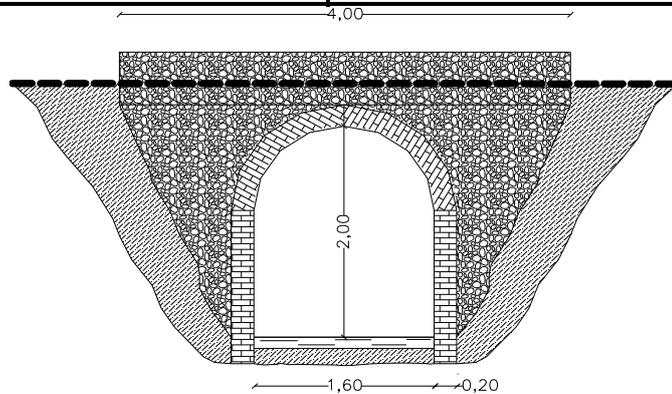
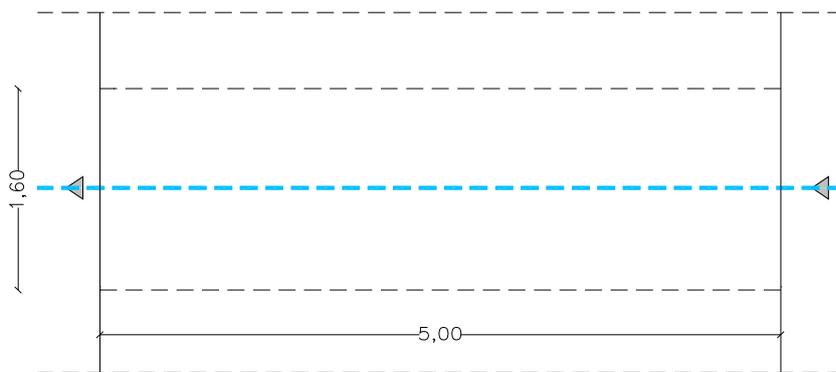
2. Immagini

1. Identificazione	
1.1. Corso d'acqua attraversato	Fiume 85445
1.2. Codice del Ponte/attraversamento	C43
1.3. Infrastruttura a cui appartiene l'opera	Strada comunale
1.4. Comune in cui ricade l'attraversamento	Sassari
1.5. Descrizione	Attraversamento sito lungo la strada vicinale Bunnari Vecchio, raggiungibile direttamente dalla strada statale S.S. 127. Il manufatto, con profilo a campata unica a sezione ad arco a tutto sesto con rinvii verticali, è realizzato interamente in blocchi di pietra squadrate e legati con malta. Si segnala lo stato di degrado dell'attraversamento, interessato da fenomeni di crollo parziale e la presenza di vegetazione in alveo che comporta una riduzione della luce libera di deflusso.

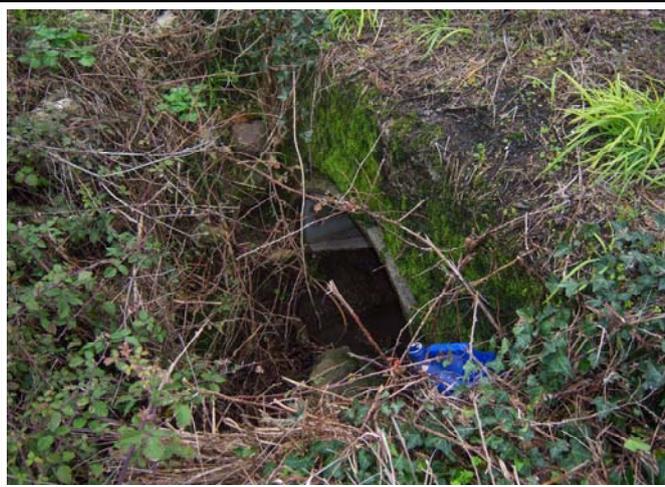
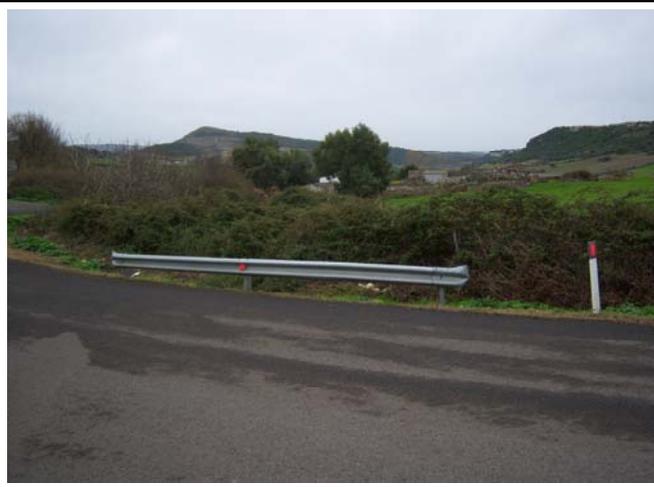
2. Immagini

1. Identificazione	
1.1. Corso d'acqua attraversato	Fiume 78088
1.2. Codice del Ponte/attraversamento	A13
1.3. Infrastruttura a cui appartiene l'opera	Strada statale S.S. 127
1.4. Comune in cui ricade l'attraversamento	Sassari
1.5. Descrizione	Attraversamento sito lungo la strada statale S.S. 127, in prossimità dell'incrocio con la strada vicinale Bunnari Vecchio. Il manufatto è costituito da un tubolare in calcestruzzo, di diametro pari 1000 mm, con sovrastante soletta carrabile gettata in opera. Si segnala la presenza di vegetazione in alveo e l'accumulo di trasporto solido all'imbocco dell'attraversamento, che causa la riduzione della luce libera di deflusso.

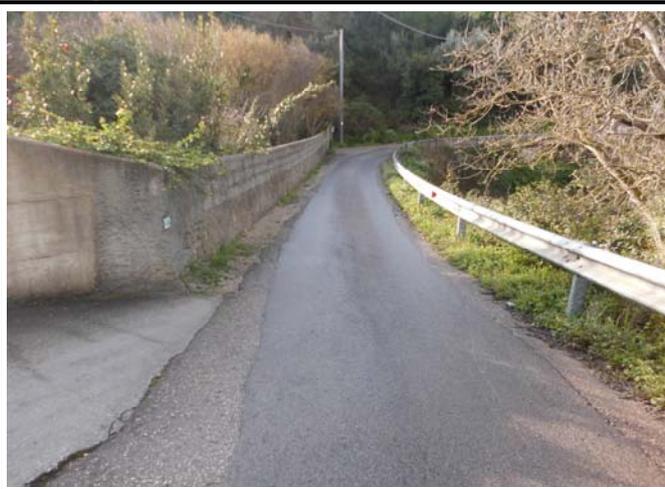
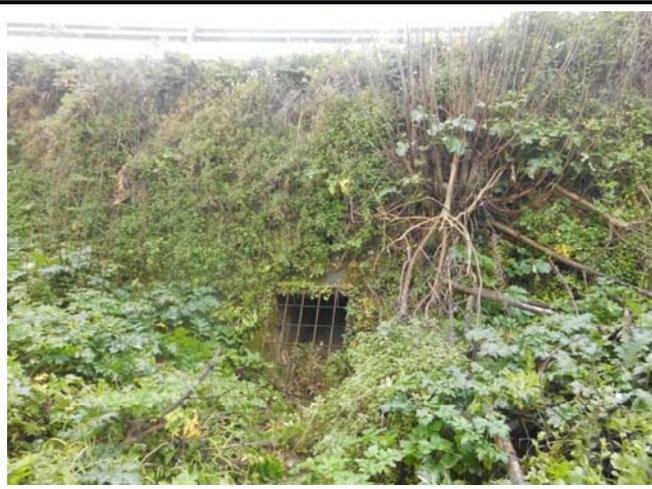
2. Immagini

1. Identificazione	
1.1. Corso d'acqua attraversato	Area Monte Bianchinu
1.2. Codice del Ponte/attraersamento	C44
1.3. Infrastruttura a cui appartiene l'opera	Strada comunale
1.4. Comune in cui ricade l'attraversamento	Sassari
1.5. Descrizione	Attraversamento sito lungo la strada vicinale Prunizedda Serra Secca. Il manufatto, con profilo a campata unica a sezione rettangolare, risulta scavato nella roccia. Si segnala la presenza di un muro di confine in blocchi di calcestruzzo, in corrispondenza dell'imbocco dell'attraversamento, mentre la luce di deflusso in corrispondenza dello sbocco risulta chiusa da una griglia metallica. Si segnala inoltre la presenza di vegetazione fitta sia a monte che a valle.

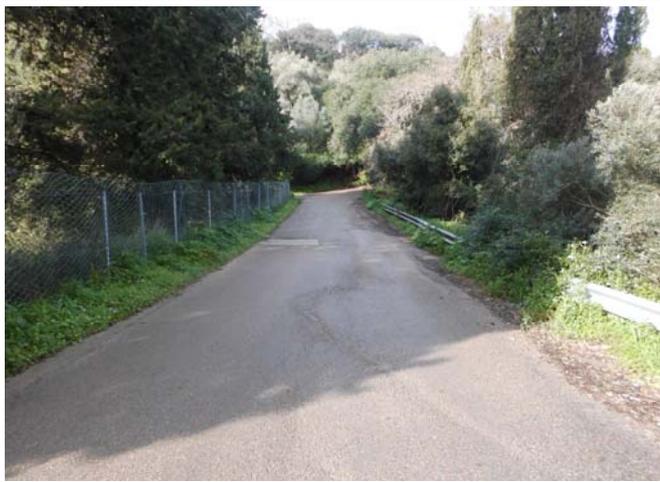
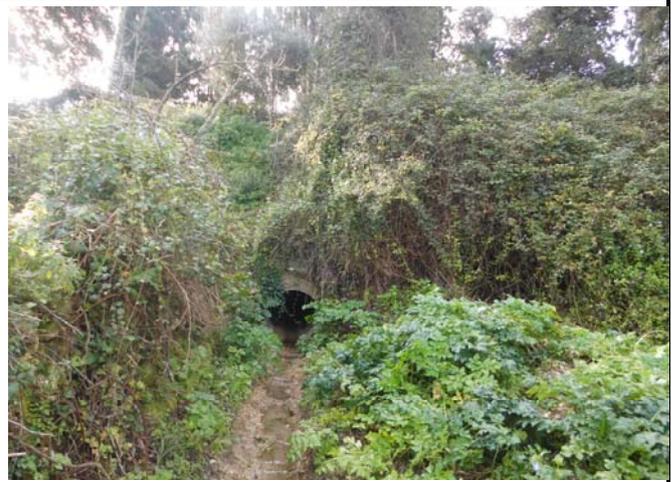
2. Immagini

1. Identificazione	
1.1. Corso d'acqua attraversato	Area Monte Bianchinu
1.2. Codice del Ponte/attraaversamento	C45
1.3. Infrastruttura a cui appartiene l'opera	Strada comunale
1.4. Comune in cui ricade l'attraversamento	Sassari
1.5. Descrizione	Attraversamento sito lungo una strada comunale. Il manufatto di è costituito, a monte, per un primo tratto di circa 4.00 m da un cunicolo scavato nella roccia, mentre a valle, per ulteriori 8.00 m, da un tubolare in calcestruzzo, di diametro pari a 1000 mm, e sovrastante getto di completamento. Si segnala la presenza di vegetazione fitta, a monte dell'attraversamento, che interferisce con il normale deflusso delle acque.

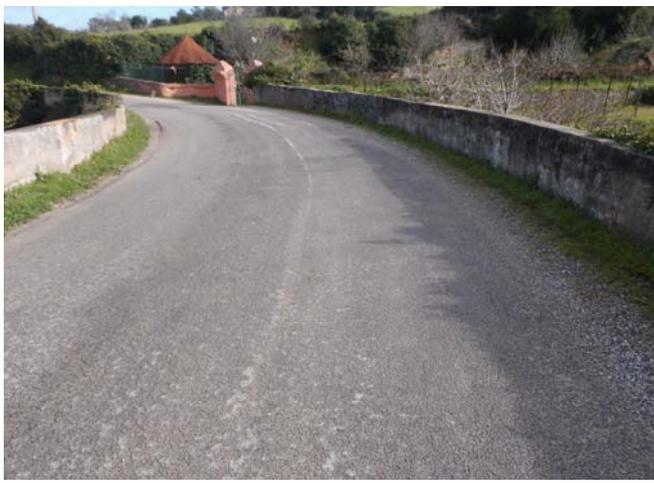
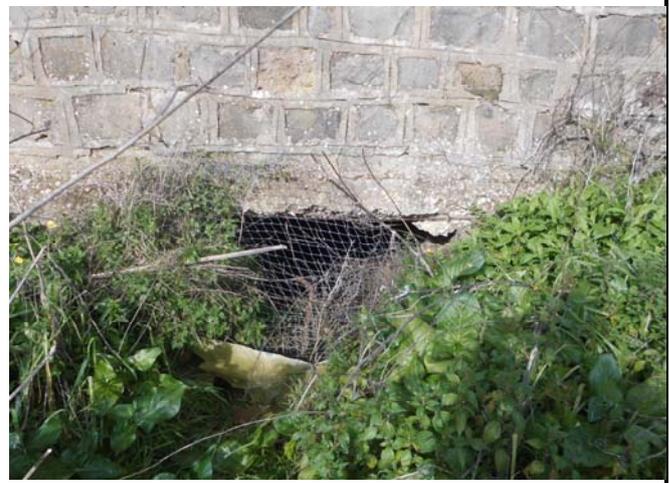
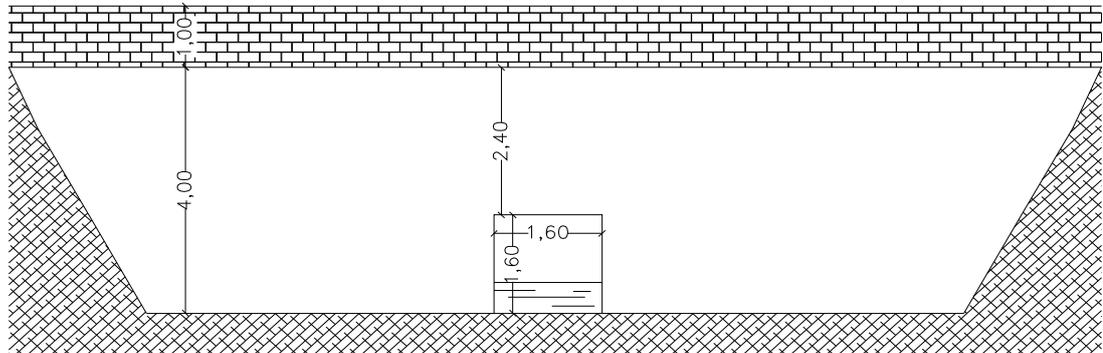
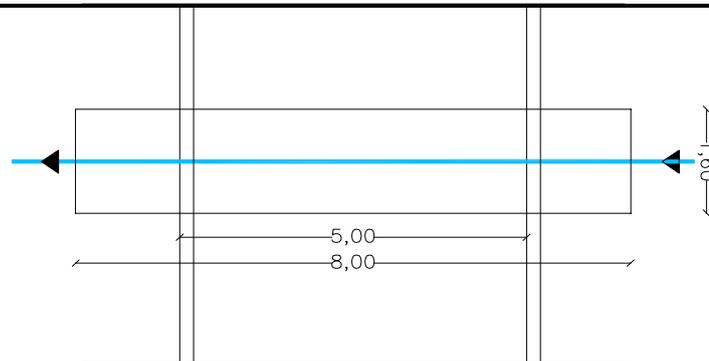
2. Immagini

1. Identificazione	
1.1. Corso d'acqua attraversato	Area Monte Bianchinu
1.2. Codice del Ponte/attraversamento	C46
1.3. Infrastruttura a cui appartiene l'opera	Strada comunale
1.4. Comune in cui ricade l'attraversamento	Sassari
1.5. Descrizione	Attraversamento sito lungo la strada vicinale Eba Giara Filigheddu. Il manufatto, con profilo a campata unica a sezione rettangolare, è costituito da spalle in blocchi di pietra legati con malta e soletta in calcestruzzo gettata in opera. Al di sopra, in prossimità dell'imbotto e dello sbocco sono stati realizzati dei muri di contenimento del rilevato stradale, anch'essi in blocchi di pietra, e muri di protezione della carreggiata. Si segnala la presenza, a chiusura dell'imbotto, di una rete metallica che ostacola il deflusso delle acque poichè raccoglie il trasporto solido ed eventuali rifiuti inorganici, allo stato attuale già presenti.

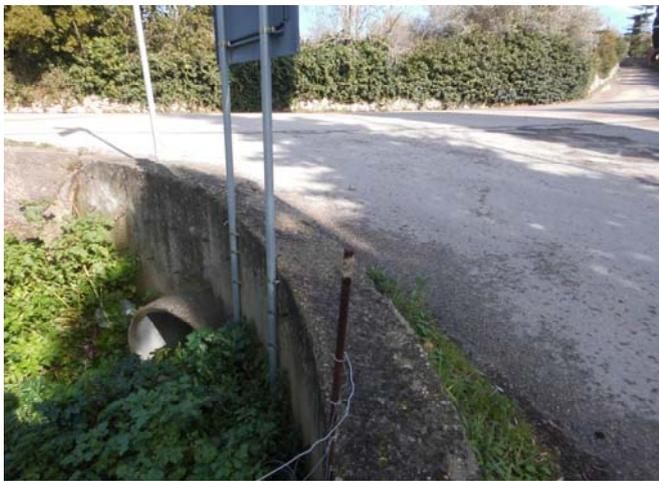
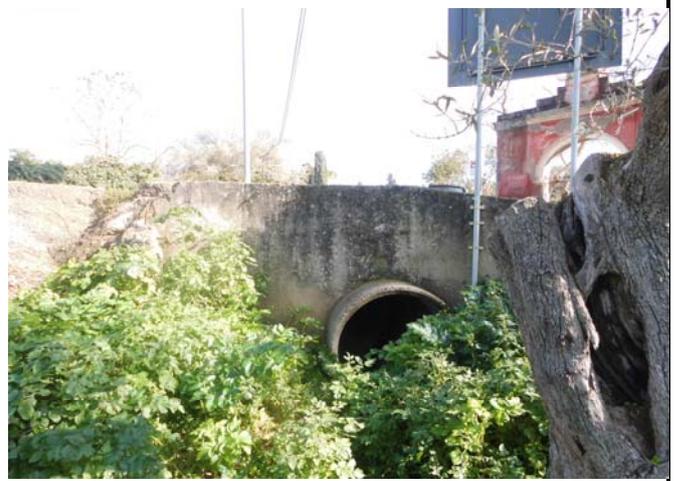
2. Immagini

1. Identificazione	
1.1. Corso d'acqua attraversato	Area Monte Bianchinu
1.2. Codice del Ponte/attraversamento	C47
1.3. Infrastruttura a cui appartiene l'opera	Strada comunale
1.4. Comune in cui ricade l'attraversamento	Sassari
1.5. Descrizione	Attraversamento sito lungo la strada vicinale Baddimanna Filigheddu. Il manufatto è costituito, nel tratto a monte, da un tubolare in calcestruzzo, collegato ad una caditoia stradale, di diametro pari a 300 mm, mentre a valle il tubolare risulta di diametro pari a 1000 mm. Si segnala la presenza di muri di contenimento del rilevato stradale, gettati in opera in corrispondenza dell'imbocco e dello sbocco. Si segnala inoltre la presenza di vegetazione fitta a monte e di una parziale ostruzione, a valle, ad opera del trasporto solido presente.

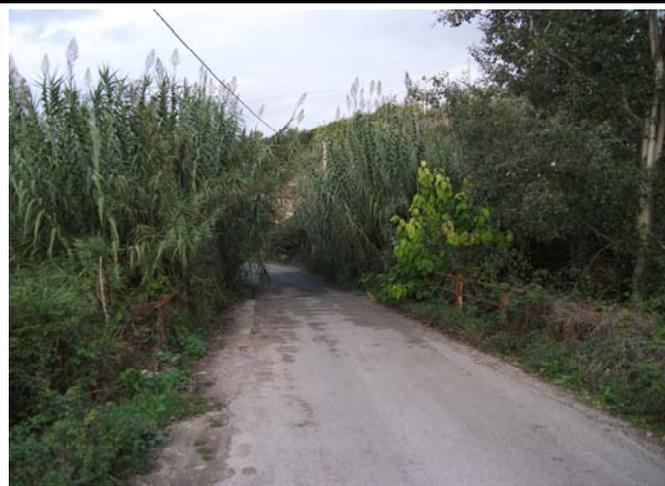
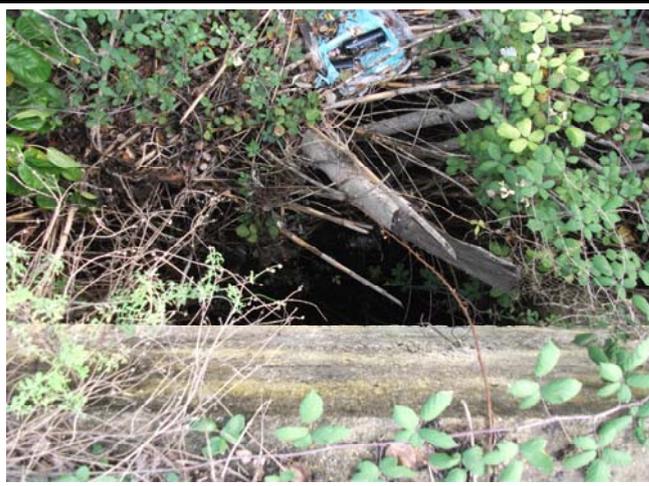
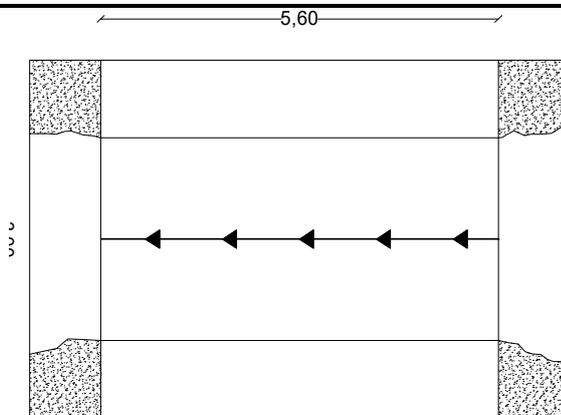
2. Immagini

1. Identificazione	
1.1. Corso d'acqua attraversato	Rio Buddi Buddi
1.2. Codice del Ponte/attraversamento	C51
1.3. Infrastruttura a cui appartiene l'opera	Strada comunale
1.4. Comune in cui ricade l'attraversamento	Sassari
1.5. Descrizione	Attraversamento sito lungo una strada vicinale Li Buttangari, in località Funtana Niedda. Il manufatto, con profilo a campata unica a sezione rettangolare, è realizzato interamente in calcestruzzo gettato in opera. Si segnalano fenomeni di degrado diffuso, con ossidazione dei ferri di armatura e conseguente distacco del copriferro, e la presenza di fitta vegetazione in alveo.

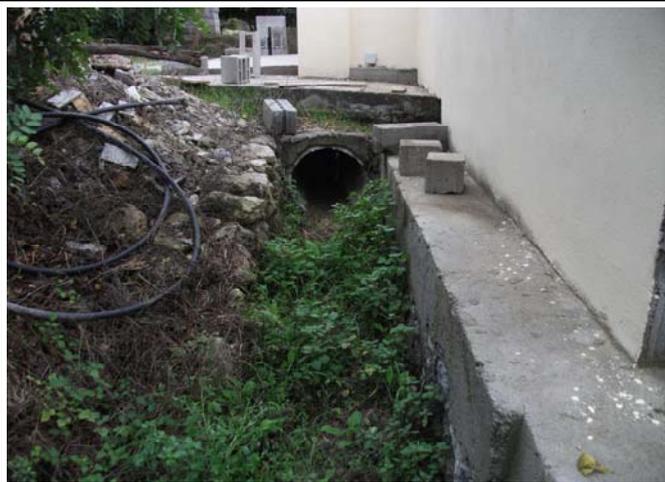
2. Immagini

1. Identificazione	
1.1. Corso d'acqua attraversato	Rio Buddi Buddi
1.2. Codice del Ponte/attraversamento	E05
1.3. Infrastruttura a cui appartiene l'opera	Strada privata
1.4. Comune in cui ricade l'attraversamento	Sassari
1.5. Descrizione	Attraversamento sito lungo una strada di accesso ad una abitazione privata in località Funtana Niedda. Il manufatto è costituito da un tubolare in calcestruzzo, di diametro pari a 600 mm, e getto di completamento. Si segnala che la sponda in sinistra idraulica è costituita, nel tratto prossimo all'attraversamento, dalla fondazione del muro di confine dell'abitazione.

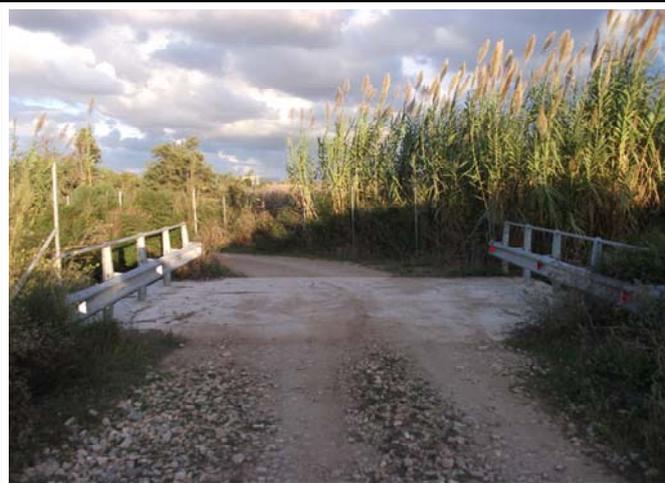
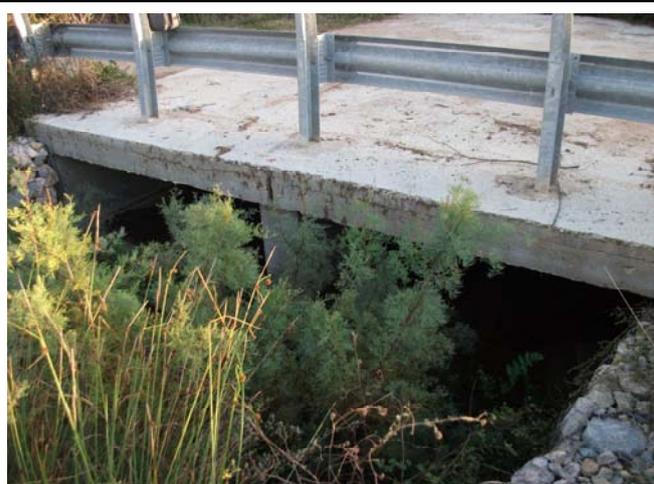
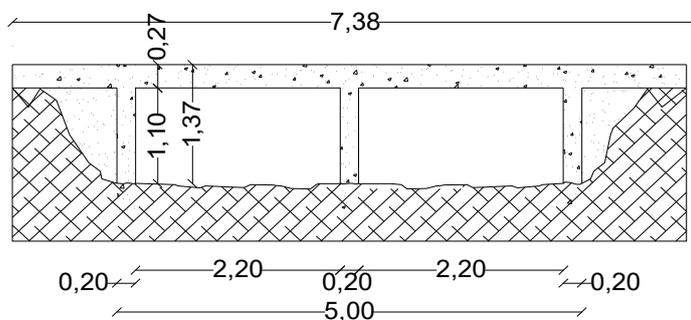
2. Immagini

1. Identificazione	
1.1. Corso d'acqua attraversato	Fiume 134886
1.2. Codice del Ponte/attraversamento	C49
1.3. Infrastruttura a cui appartiene l'opera	Strada Comunale
1.4. Comune in cui ricade l'attraversamento	Sassari
1.5. Descrizione	Attraversamento sito lungo una strada comunale raggiungibile direttamente dalla strada provinciale S.P. 60, in prossimità dell'immissione nello Stagno di Platamona. Il manufatto, con profilo a due campate a sezione rettangolare, è costituito da spalle in gabbionate di pietrame e setto centrale divisorio e soletta in calcestruzzo gettato in opera. Si segnala la presenza di vegetazione in alveo, che riduce la luce libera di deflusso.

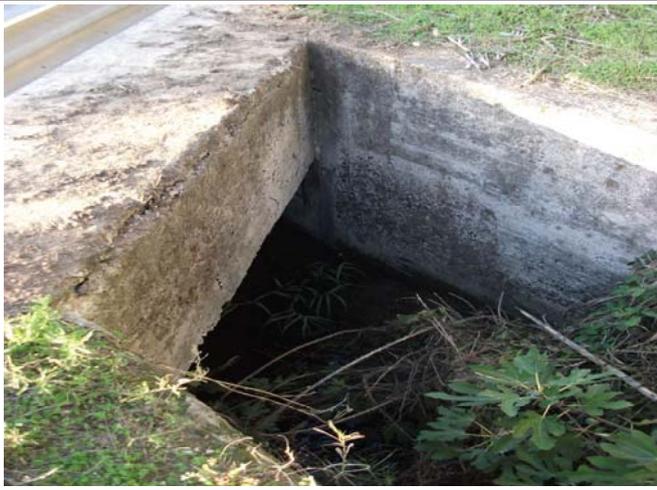
2. Immagini

1. Identificazione	
1.1. Corso d'acqua attraversato	Fiume 134886
1.2. Codice del Ponte/attraaversamento	B08
1.3. Infrastruttura a cui appartiene l'opera	Strada provinciale S.P. 60
1.4. Comune in cui ricade l'attraversamento	Sassari
1.5. Descrizione	Attraversamento sito lungo la strada provinciale S.P. 60 di Buddi Buddi, in corrispondenza dell'incrocio con la strada vicinale Agliadò. Il manufatto, con profilo a campata unica a sezione rettangolare, è realizzato interamente in calcestruzzo gettato in opera. Si segnala la presenza di muri d'ala, anch'essi in calcestruzzo, e di vegetazione fitta in alveo, sia a monte che a valle dell'attraversamento.

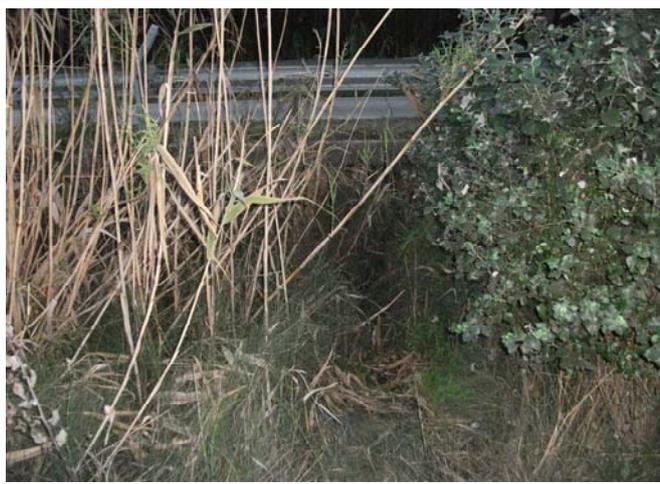
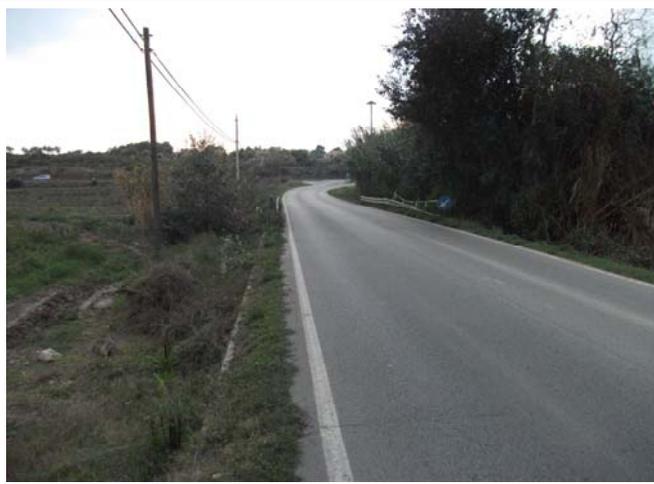
2. Immagini

1. Identificazione	
1.1. Corso d'acqua attraversato	Fiume 134886
1.2. Codice del Ponte/attraversamento	B09
1.3. Infrastruttura a cui appartiene l'opera	Strada provinciale S.P. 25
1.4. Comune in cui ricade l'attraversamento	Sassari
1.5. Descrizione	Attraversamento sito lungo la strada provinciale S.P. 25, in corrispondenza dell'incrocio con la strada provinciale S.P. 60. Il manufatto, con profilo a campata unica a sezione rettangolare, è realizzato interamente in calcestruzzo gettato in opera. Si segnala lo stato di degrado diffuso degli elementi strutturali dell'attraversamento, e di vegetazione fitta in alveo, sia a monte che a valle.

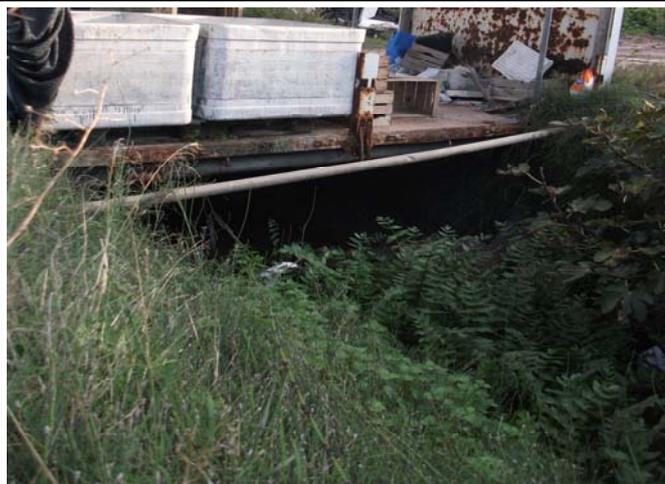
2. Immagini

1. Identificazione	
1.1. Corso d'acqua attraversato	Rio Buddi Buddi
1.2. Codice del Ponte/attraversamento	E04
1.3. Infrastruttura a cui appartiene l'opera	Strada privata
1.4. Comune in cui ricade l'attraversamento	Sassari
1.5. Descrizione	Attraversamento sito lungo una strada all' interno di una proprietà privata denominata "Campo dei Papaveri". L'attraversamento è costituito da una passerella in lamiera poggiata su travetti metallici. Si segnala lo stato di degrado generale e di scarsa manutenzione, con segni evidenti di degrado. Si segnala inoltre la presenza in alveo di vegetazione, materiale ferroso e legname.

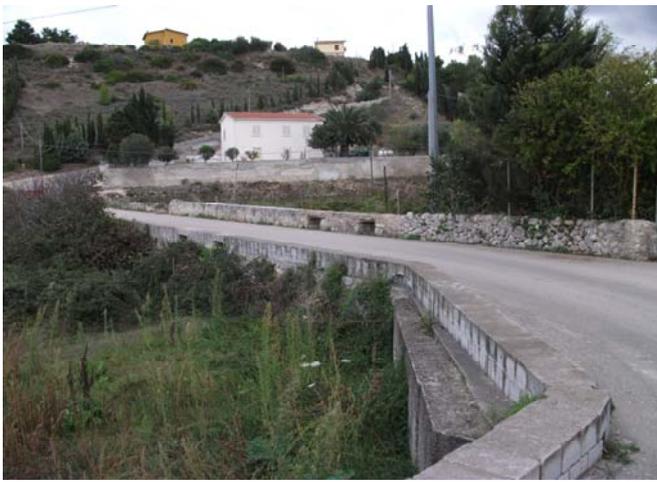
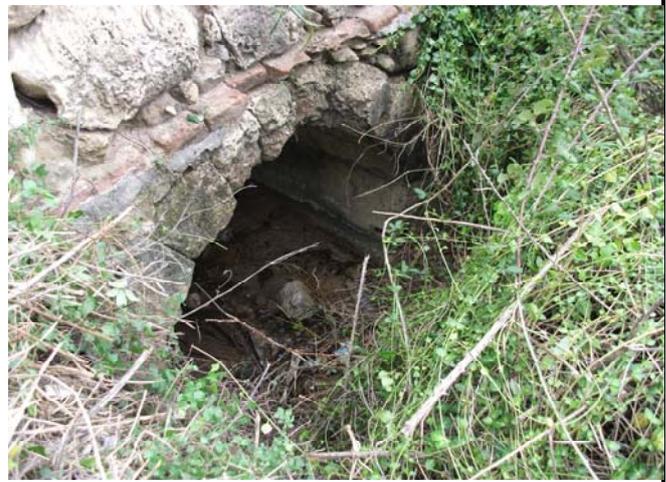
2. Immagini

1. Identificazione	
1.1. Corso d'acqua attraversato	Fiume 134886
1.2. Codice del Ponte/attraversamento	C50
1.3. Infrastruttura a cui appartiene l'opera	Strada Comunale
1.4. Comune in cui ricade l'attraversamento	Sassari
1.5. Descrizione	Attraversamento sito lungo una strada comunale raggiungibile direttamente dalla strada provinciale S.P. 60, in prossimità della chiesa di San Michele, nella località omonima. Il manufatto, con profilo a campate unica a sezione ad arco a tutto sesto con rinvi verticali, è realizzato interamente in blocchi di pietra legati con malta. Si segnala la presenza di muri di protezione della carreggiata stradale, realizzati anch'essi in blocchi di pietra, dotati di aperture, poste in corrispondenza dell'attraversamento, per lo scolo delle acque meteoriche.

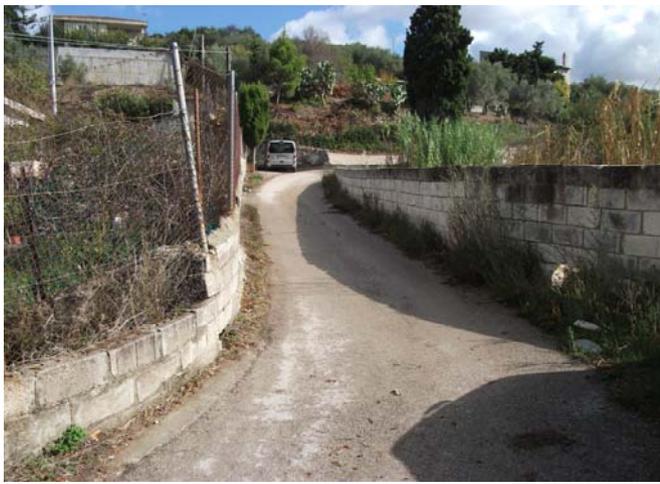
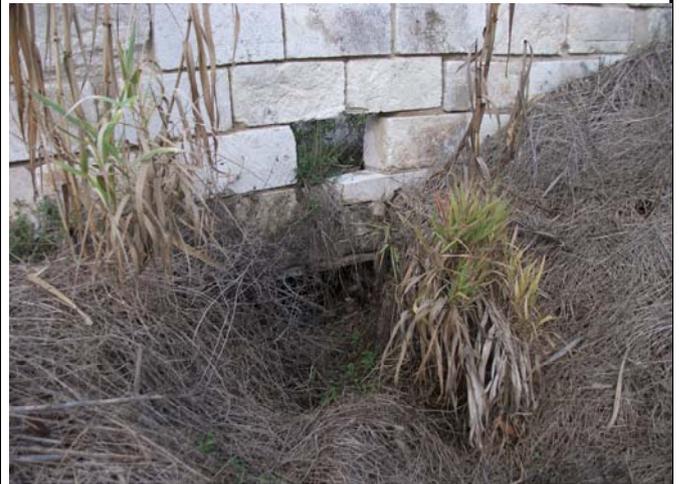
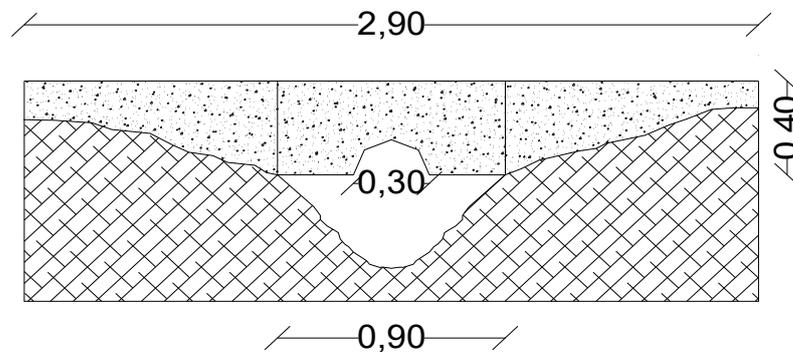
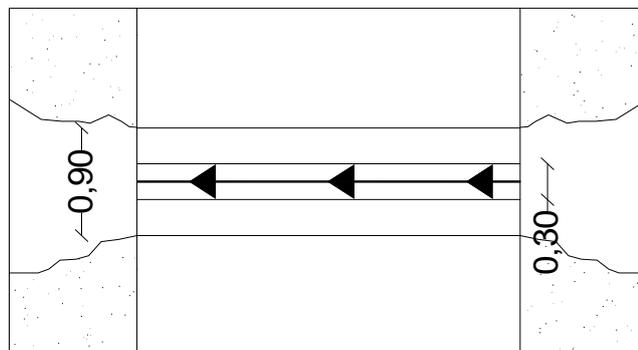
2. Immagini

1. Identificazione	
1.1. Corso d'acqua attraversato	Fiume 83790
1.2. Codice del Ponte/attraversamento	C53
1.3. Infrastruttura a cui appartiene l'opera	Strada Comunale
1.4. Comune in cui ricade l'attraversamento	Sassari
1.5. Descrizione	Attraversamento sito lungo la strada vicinale Ponte Brandinu Funtana Niedda 2° traversa. Il manufatto è costituito da spalle in blocchi di pietra a sostegno di un'orditura di travetti in acciaio sui quali è stato realizzato un riempimento in calcestruzzo e pietrame che rappresenta il piano carrabile. Si segnala la presenza di muri di confine in blocchi di tufo in corrispondenza dell'imbocco e dello sbocco dell'attraversamento, dotati di aperture per lo scolo delle acque meteoriche e per sopperire all'insufficienza del manufatto, e di vegetazione fitta in alveo.

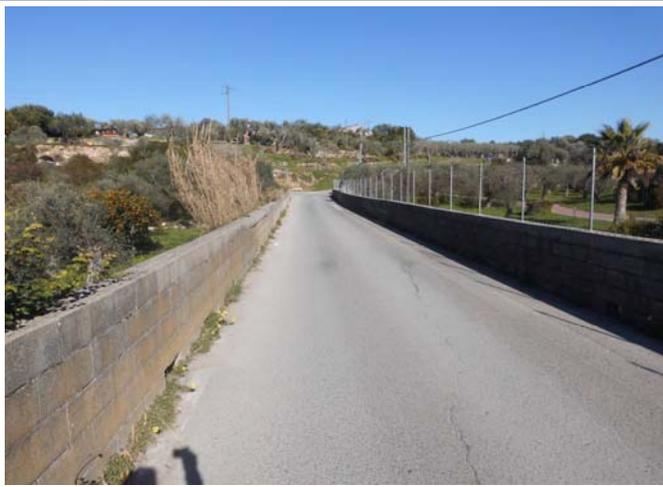
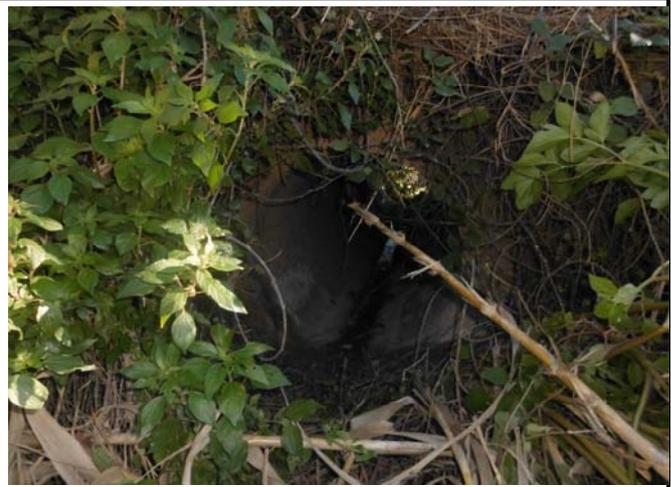
2. Immagini

1. Identificazione	
1.1. Corso d'acqua attraversato	Fiume 83790
1.2. Codice del Ponte/attraversamento	C80
1.3. Infrastruttura a cui appartiene l'opera	Strada Comunale
1.4. Comune in cui ricade l'attraversamento	Sassari
1.5. Descrizione	Attraversamento sito lungo la strada vicinale Ponte Brandinu Funtana Niedda. Il manufatto è costituito da un tubolare in calcestruzzo, di diametro pari a 800 mm, con sovrastante riempimento in materiale sciolto a formare il rilevato stradale. Si segnala la presenza di muri di confine in blocchi di calcestruzzo, in corrispondenza dell'imbocco e dello sbocco dell'attraversamento, dotati di aperture per lo scolo delle acque meteoriche e di vegetazione fitta in alveo.

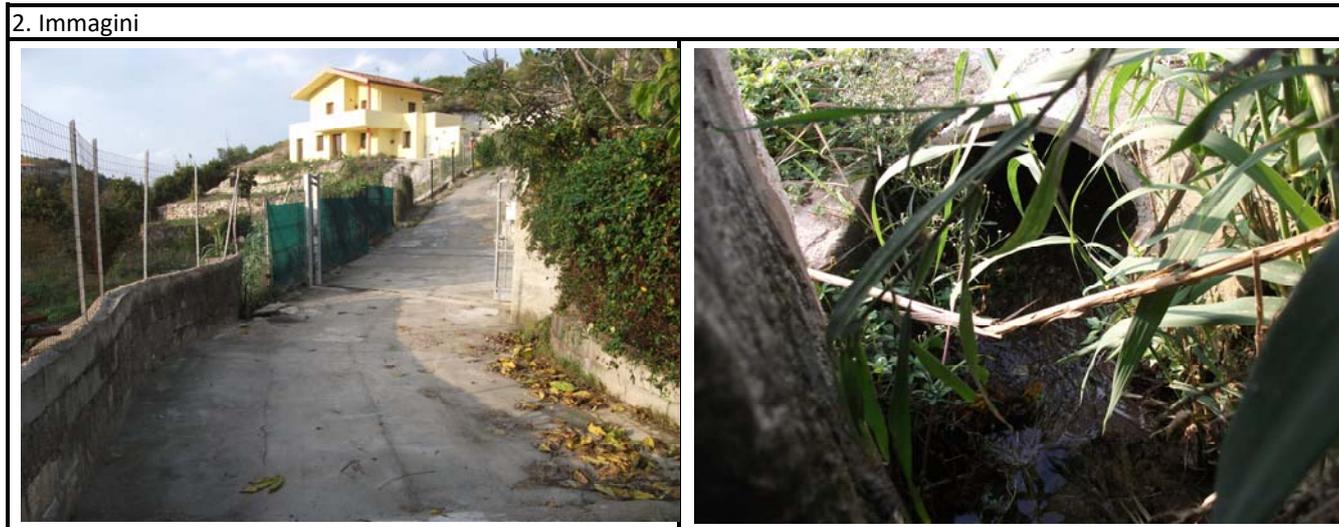
1. Identificazione	
1.1. Corso d'acqua attraversato	Fiume 83790
1.2. Codice del Ponte/attraversamento	E06
1.3. Infrastruttura a cui appartiene l'opera	Strada privata
1.4. Comune in cui ricade l'attraversamento	Sassari
1.5. Descrizione	Attraversamento sito lungo una strada di accesso ad alcune abitazioni private in località Funtana Niedda. Il manufatto è costituito da un tubolare in calcestruzzo, di diametro pari a 500 mm, e getto di completamento. Si segnala la presenza di muri di confine in blocchi di calcestruzzo, in corrispondenza dell'imbocco e dello sbocco dell'attraversamento, dotati di aperture per lo scolo delle acque meteoriche e di vegetazione fitta in alveo. Si segnala inoltre il cedimento del piano carrabile in calcestruzzo in corrispondenza dell'imbocco del manufatto.

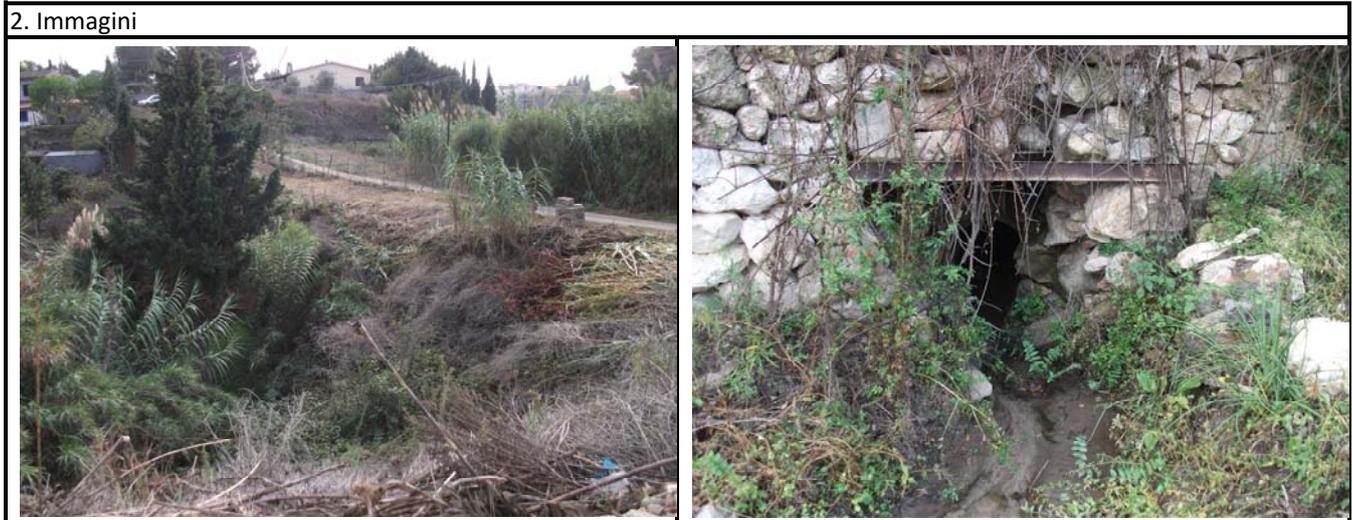
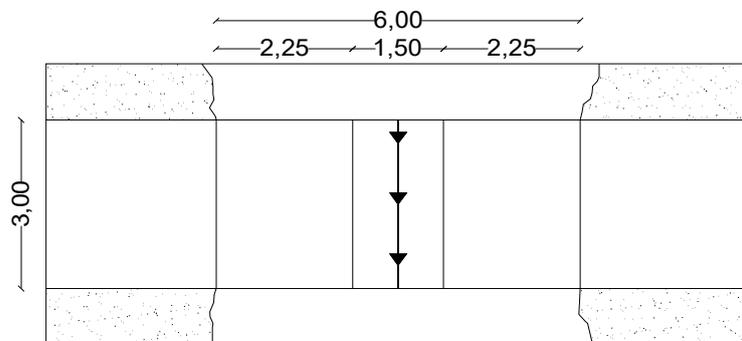
1. Identificazione	
1.1. Corso d'acqua attraversato	Fiume 83790
1.2. Codice del Ponte/attraversamento	C52
1.3. Infrastruttura a cui appartiene l'opera	Strada Comunale
1.4. Comune in cui ricade l'attraversamento	Sassari
1.5. Descrizione	Attraversamento sito lungo una strada comunale di accesso ad alcune abitazioni private in località Funtana Niedda. Il manufatto è costituito da spalle in pietra a sostegno di un'orditura di travetti in acciaio sui quali è stato realizzato un riempimento in pietrame che rappresenta la sottofondazione del piano carrabile. Si segnala lo stato di precarietà dell'attraversamento, interessato da fenomeni di parziale crollo con conseguente caduta di materiale solido in alveo e la presenza di vegetazione fitta in alveo.

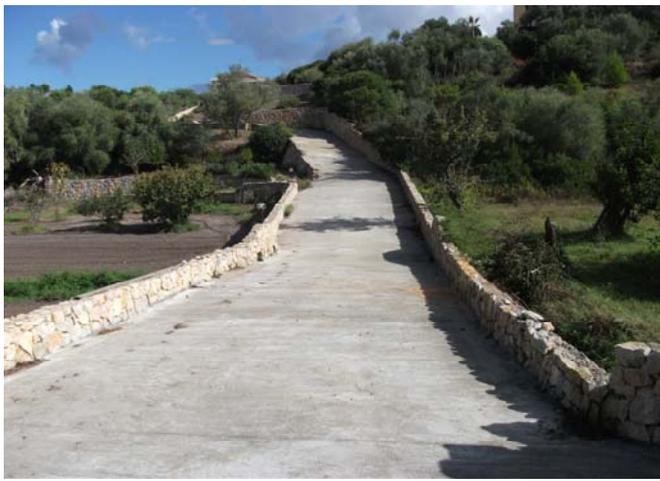
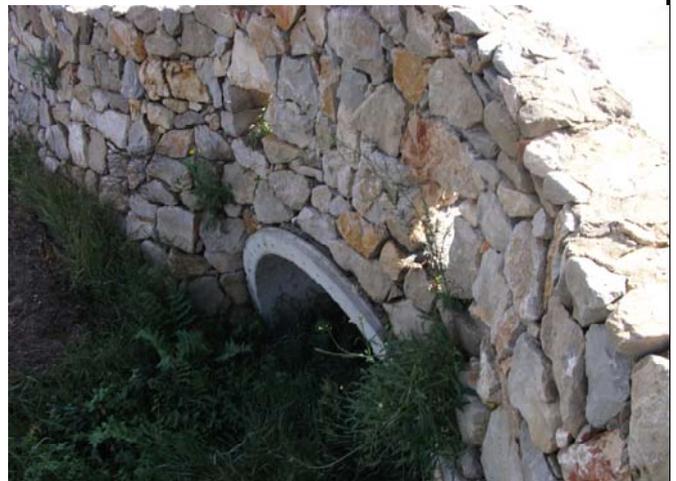
2. Immagini

1. Identificazione	
1.1. Corso d'acqua attraversato	Fiume 83790
1.2. Codice del Ponte/attraversamento	E07
1.3. Infrastruttura a cui appartiene l'opera	Strada privata
1.4. Comune in cui ricade l'attraversamento	Sassari
1.5. Descrizione	Attraversamento sito lungo la strada di accesso ad una abitazione privata in località Funtana Niedda, raggiungibile direttamente dalla strada vicinale Ponte Brandinu Funtana Niedda 2° traversa. Il manufatto è costituito da un tubolare in calcestruzzo, di diametro pari a 1500 mm, e getto di completamento a formare il piano carrabile. Si segnala la presenza di muri di protezione della carreggiata stradale, realizzati in blocchi di pietra, dotati di aperture, poste in corrispondenza dell'attraversamento, per lo scolo delle acque meteoriche.

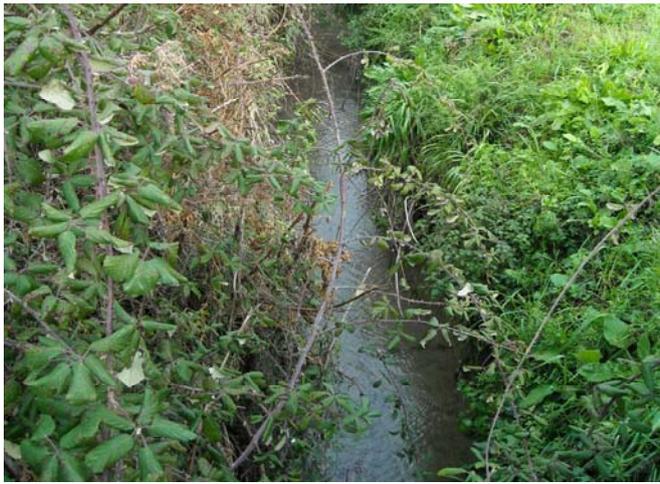
2. Immagini

1. Identificazione	
1.1. Corso d'acqua attraversato	Fiume 72670
1.2. Codice del Ponte/attraversamento	C54
1.3. Infrastruttura a cui appartiene l'opera	Strada comunale
1.4. Comune in cui ricade l'attraversamento	Sassari
1.5. Descrizione	Attraversamento sito lungo una strada comunale di accesso ad un terreno privato, raggiungibile direttamente dalla strada vicinale Giuncheddu, nei pressi dell'impianto di depurazione comunale. Il manufatto, con profilo a campata unica a sezione rettangolare, è realizzato interamente in calcestruzzo. Si segnala la presenza di vegetazione fitta in alveo.

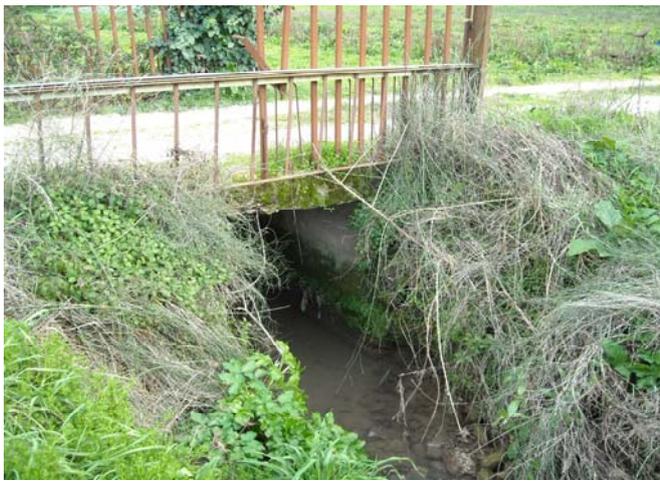
2. Immagini

1. Identificazione	
1.1. Corso d'acqua attraversato	Fiume 72670
1.2. Codice del Ponte/attraversamento	C55
1.3. Infrastruttura a cui appartiene l'opera	Strada comunale
1.4. Comune in cui ricade l'attraversamento	Sassari
1.5. Descrizione	Attraversamento sito lungo una strada comunale di accesso ad un terreno privato, raggiungibile direttamente dalla strada vicinale Giuncheddu, nei pressi dell'impianto di depurazione comunale. Il manufatto, con profilo a campata unica a sezione rettangolare, è realizzato interamente in calcestruzzo. Si segnala lo stato di degrado con fenomeni di corrosione dei ferri di armatura e distacco del copriferro e la presenza di vegetazione fitta in alveo.

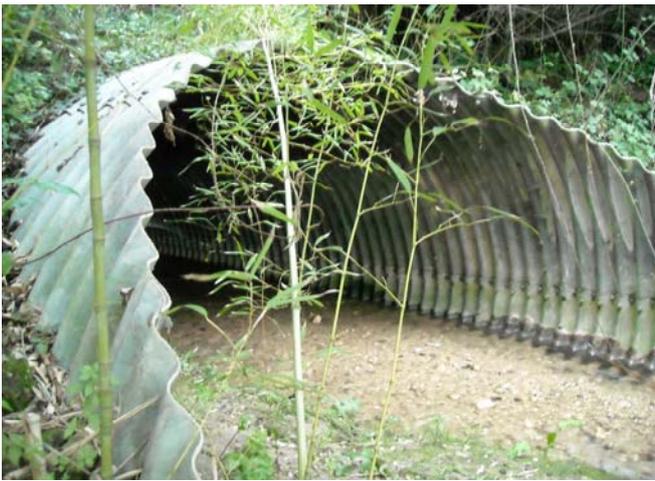
2. Immagini

1. Identificazione	
1.1. Corso d'acqua attraversato	Fiume 72670
1.2. Codice del Ponte/attraversamento	B10
1.3. Infrastruttura a cui appartiene l'opera	Strada provinciale S.P. 15 m
1.4. Comune in cui ricade l'attraversamento	Sassari
1.5. Descrizione	Attraversamento sito lungo la strada provinciale S.P. 15 m che da Sassari conduce a Ittiri. Il manufatto è costituito da un tubolare in lamiera ondulata con sovrastante riempimento in materiale sciolto a formare il rilevato stradale. Si segnala la presenza di trasporto solido, di pezzatura fine, allo sbocco del manufatto e la presenza di un altro attraversamento a monte, lungo una strada comunale, identificato come C56.

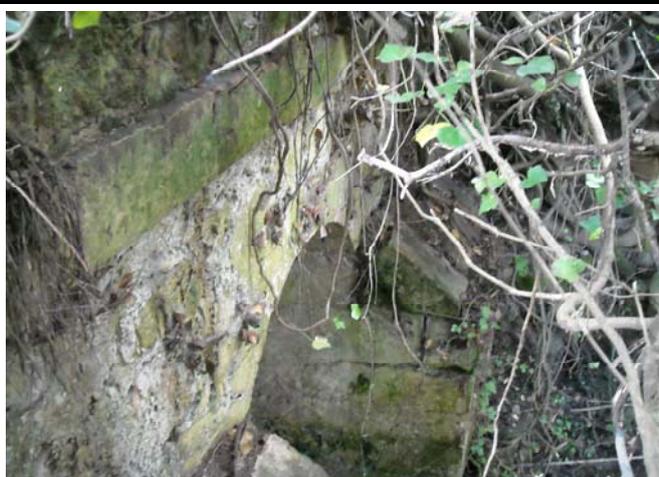
2. Immagini

1. Identificazione	
1.1. Corso d'acqua attraversato	Fiume 72670
1.2. Codice del Ponte/attraversamento	C56
1.3. Infrastruttura a cui appartiene l'opera	Strada comunale
1.4. Comune in cui ricade l'attraversamento	Sassari
1.5. Descrizione	Attraversamento sito lungo una strada comunale, raggiungibile direttamente dalla strada provinciale S.P. 15 m. Il manufatto, con profilo a campata unica ad arco a tutto sesto con rinvii verticali, è realizzato interamente in blocchi di pietra squadrati e legati con malta. Al di sopra della volta in pietra è riscontrabile una soletta in calcestruzzo a formare il piano carrabile. Si segnala lo stato di degrado generale dell'attraversamento, con fenomeni di cedimento della sede stradale, e la presenza di vegetazione fitta in alveo. Si segnala inoltre la presenza di un altro attraversamento a valle, lungo la strada provinciale S.P. 15 m, identificato come B10.

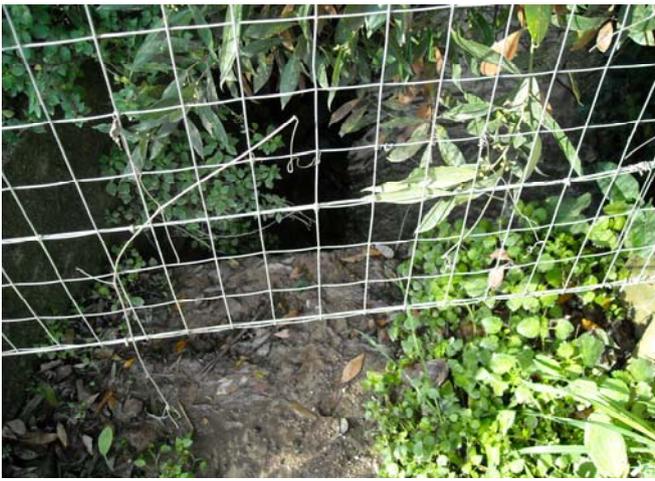
2. Immagini

1. Identificazione	
1.1. Corso d'acqua attraversato	Fiume 810
1.2. Codice del Ponte/attraversamento	C57
1.3. Infrastruttura a cui appartiene l'opera	Strada comunale
1.4. Comune in cui ricade l'attraversamento	Sassari
1.5. Descrizione	Attraversamento sito lungo una strada comunale che conduce ad alcune abitazioni private. Il manufatto è costituito da un tubolare in calcestruzzo, di diametro pari a 500 mm, e getto di completamento. Si segnala lo stato di degrado generale dell'attraversamento e la presenza di reti metalliche e vegetazione in alveo, che potrebbero influire sul normale deflusso delle acque.
