**STUDIO DI ASSETTO IDRAULICO DEL
TERRITORIO COMUNALE
VARIANTE AL PAI
ai sensi dell'Art. 37 c. 3 delle N.A.
Aggiornamento a seguito di prescrizioni
(prot. n. 12928 del 30.12.2020)**

DATA: Febbraio 2021	SCALA:	REV: 0	ALLEGATO:
ELABORATO: Schede monografiche dei manufatti rilevati Vol.2			D-2
TECNICO INCARICATO: Dott. Ing. Alessia Vargiu

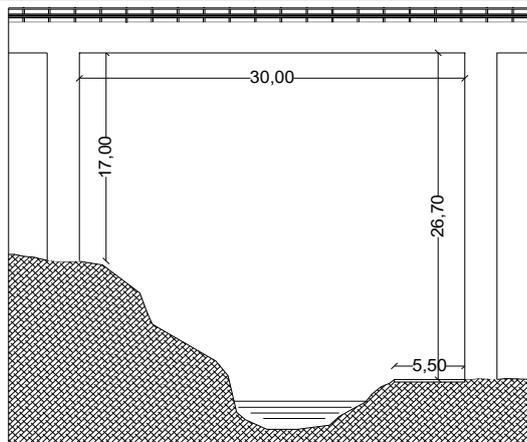
2. Immagini

1. Identificazione	
1.1. Corso d'acqua attraversato	Fiume 810
1.2. Codice del Ponte/attraversamento	A14
1.3. Infrastruttura a cui appartiene l'opera	Strada statale S.S. 131
1.4. Comune in cui ricade l'attraversamento	Sassari
1.5. Descrizione	Attraversamento sito lungo la strada statale S.S. 131, in località Gioscari, a valle dell'attraversamento identificato come C58, sito lungo la strada vicinale Rizzeddu Gioscari. Il manufatto presenta un profilo a otto campate a sezione rettangolare, realizzato interamente in calcestruzzo, con spalle e pile gettate in opera ed impalcato stradale in elementi prefabbricati.

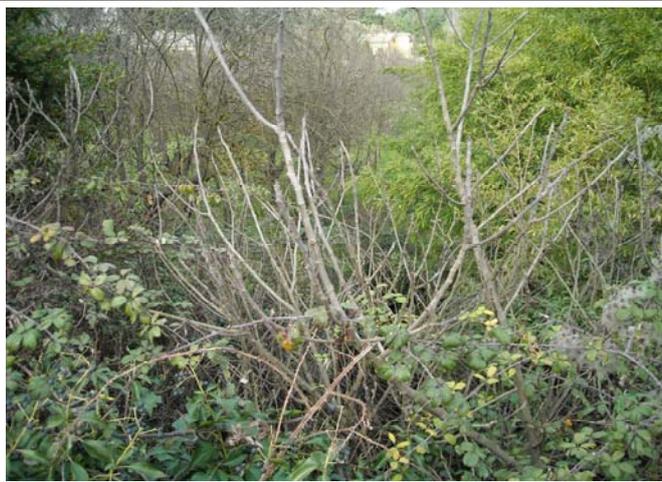
2. Immagini

1. Identificazione	
1.1. Corso d'acqua attraversato	Fiume 810
1.2. Codice del Ponte/attraversamento	C58
1.3. Infrastruttura a cui appartiene l'opera	Strada comunale
1.4. Comune in cui ricade l'attraversamento	Sassari
1.5. Descrizione	Attraversamento sito lungo la strada vicinale Rizeddu Gioscari, a monte dell'attraversamento sulla strada statale S.S. 131, identificato come A14. Il manufatto, con profilo a campata unica a sezione rettangolare, è realizzato interamente in calcestruzzo. Si segnala la presenza di vegetazione fitta in alveo.

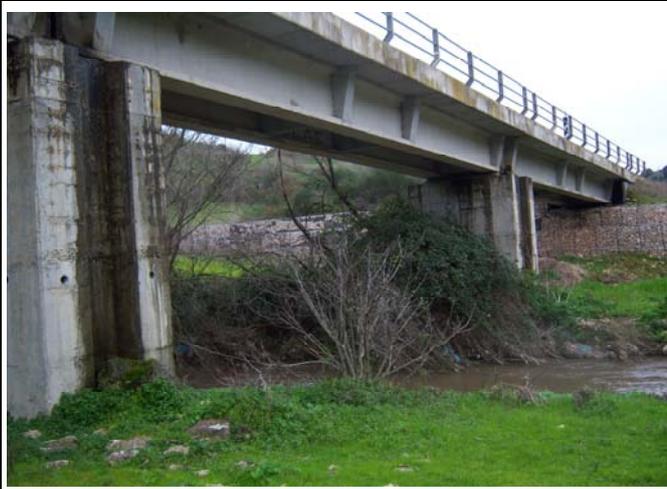
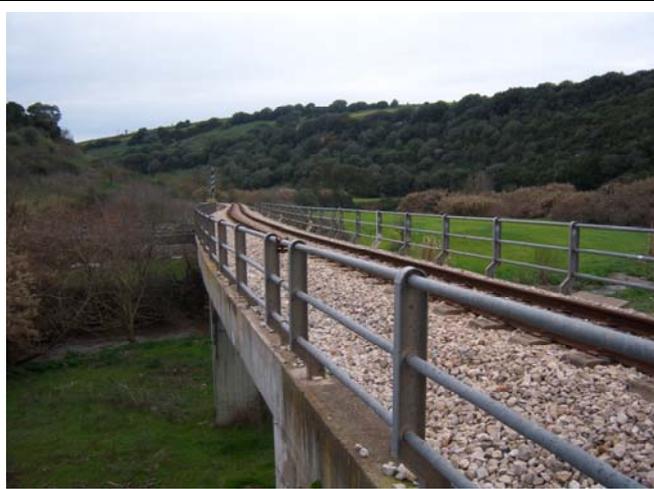
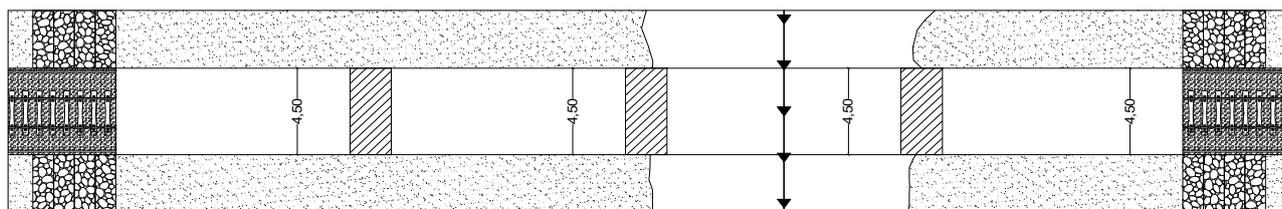
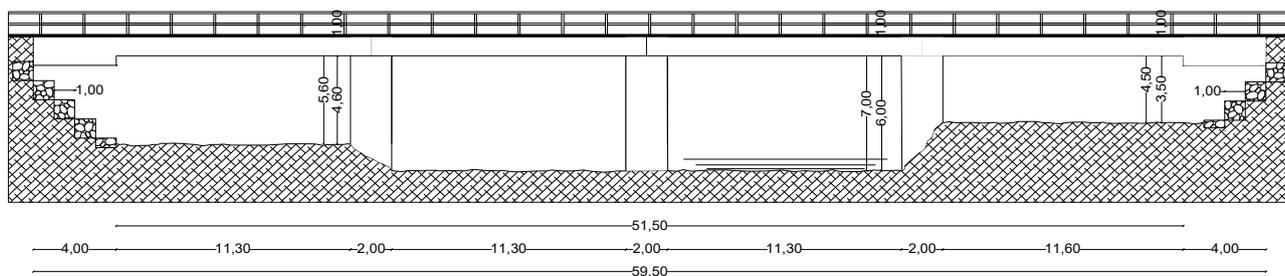
2. Immagini

1.4. Comune in cui ricade l'attraversamento	Sassari
1.5. Descrizione	Attraversamento ferroviario sito lungo la linea ferroviaria Sassari - Alghero, nei pressi della stazione di San Giorgio, raggiungibile percorrendo la strada vicinale Mandra di l'Ainu. Il manufatto, con profilo a quattro campate a sezione rettangolare, è costituito da spalle e pile in calcestruzzo gettato in opera ed impalcato realizzato con elementi prefabbricati. Si segnala la presenza, sia a monte che a valle, di un rivestimento antiersivo in gabbionate di pietrame a protezione delle spalle e delle relative fondazioni. Si segnala inoltre la presenza di un guado, immediatamente a valle, che consente l'attraversamento di una stradina sterrata di penetrazione agraria.

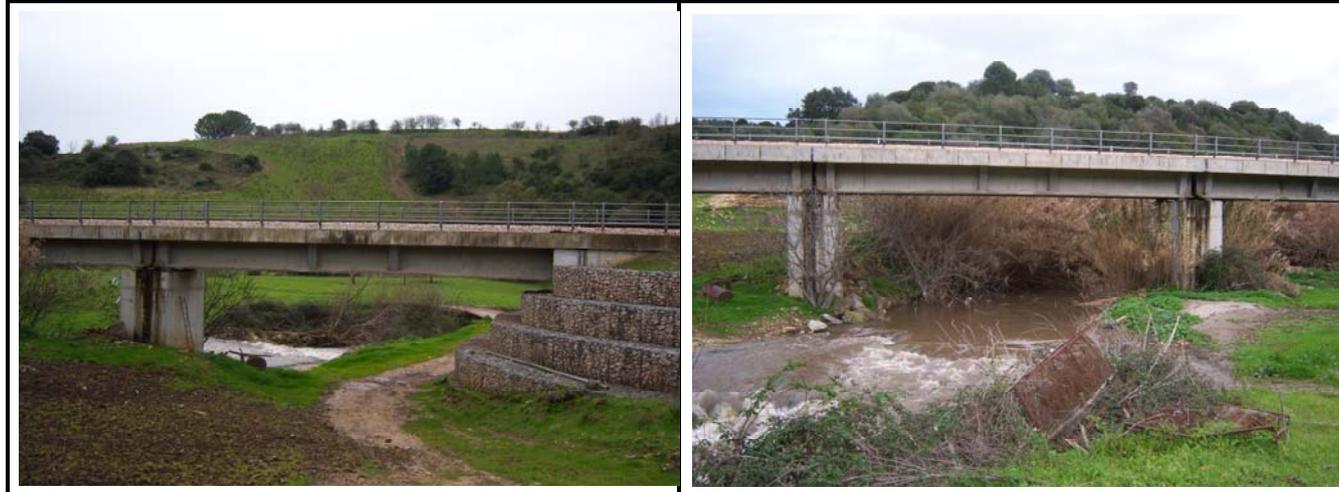
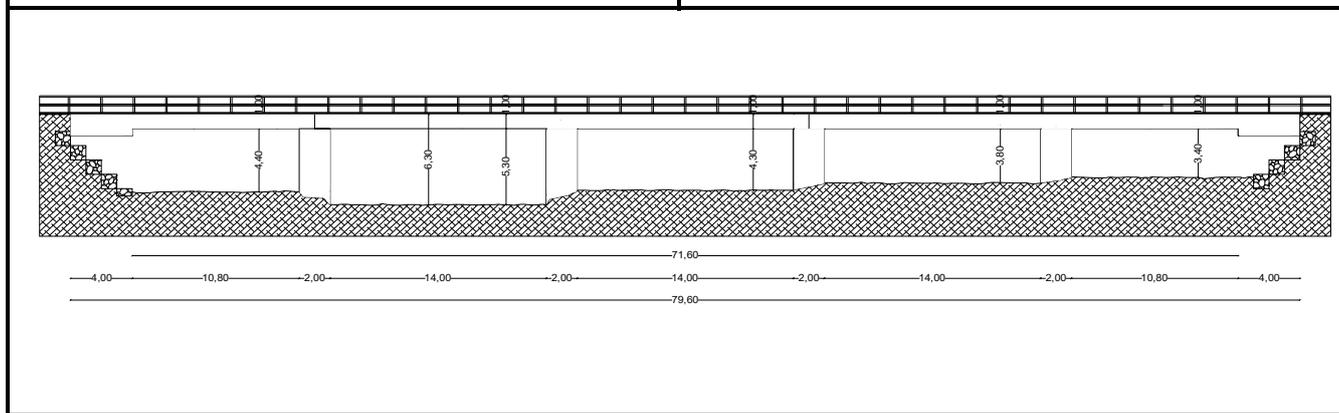
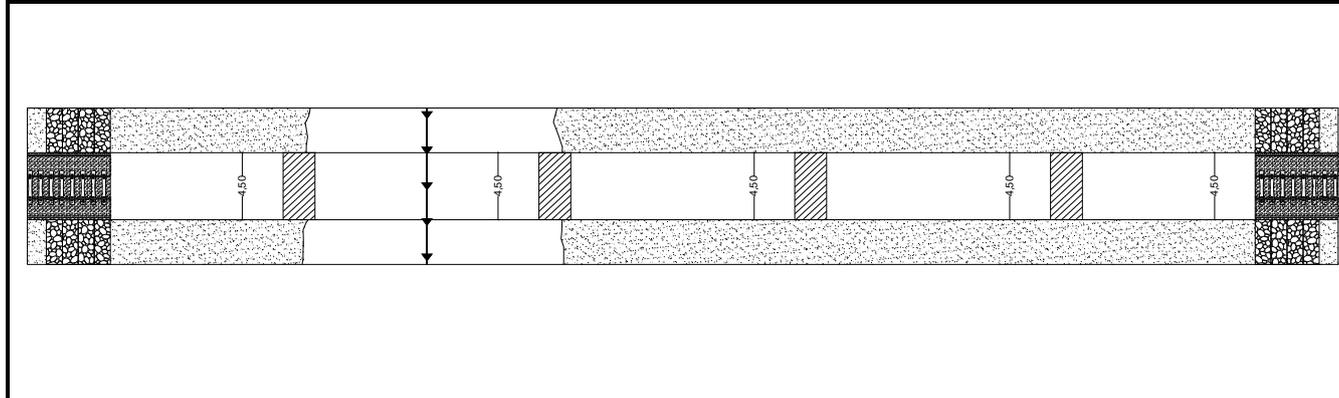
2. Immagini

1. Identificazione	
1.1. Corso d'acqua attraversato	Rio Mascari
1.2. Codice del Ponte/attraersamento	D22
1.3. Infrastruttura a cui appartiene l'opera	Linea Ferroviaria Sassari - Alghero
1.4. Comune in cui ricade l'attraversamento	Sassari
1.5. Descrizione	Attraversamento ferroviario sito lungo la linea ferroviaria Sassari - Alghero, nei pressi della stazione di San Giorgio, raggiungibile percorrendo la strada vicinale Mandra di l'Ainu. Il manufatto, con profilo a quattro campate a sezione rettangolare, è costituito da spalle e pile in calcestruzzo gettato in opera ed impalcato realizzato con elementi prefabbricati. Si segnala la presenza, sia a monte che a valle, di un rivestimento antiersivo in gabbionate di pietrame a protezione delle spalle e delle relative fondazioni.

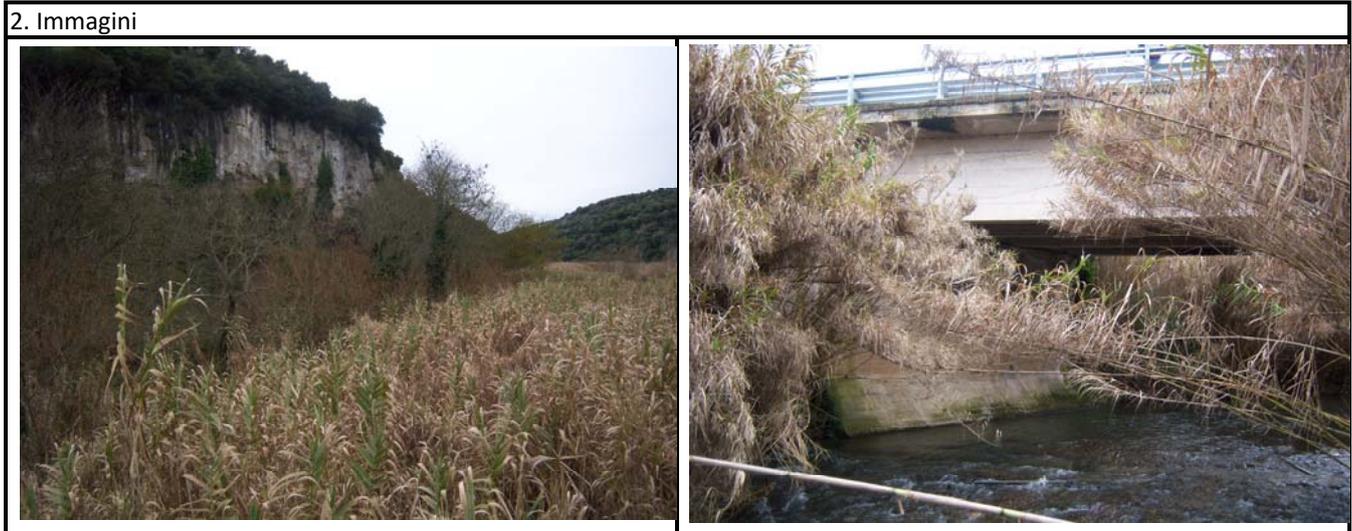
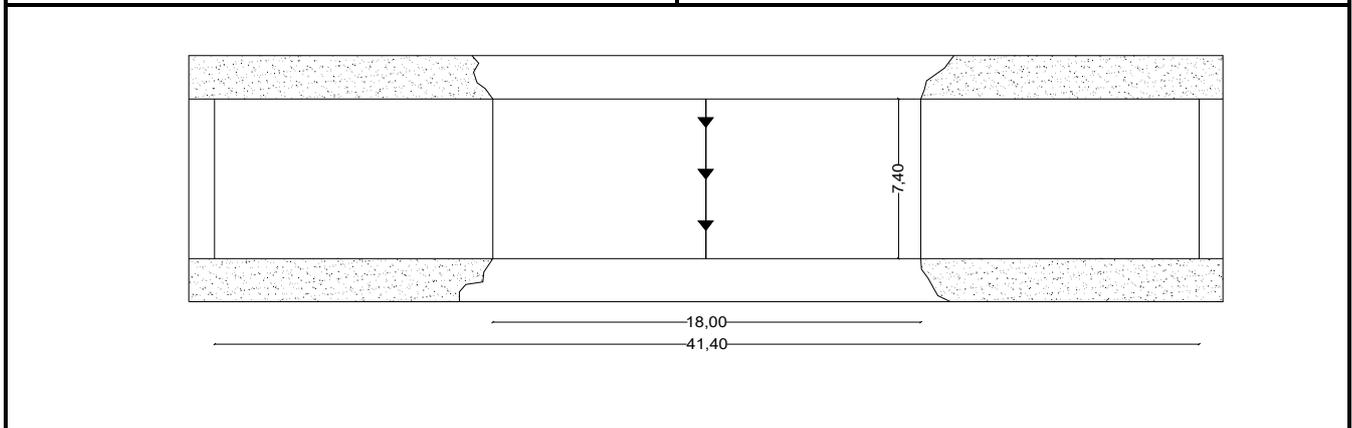
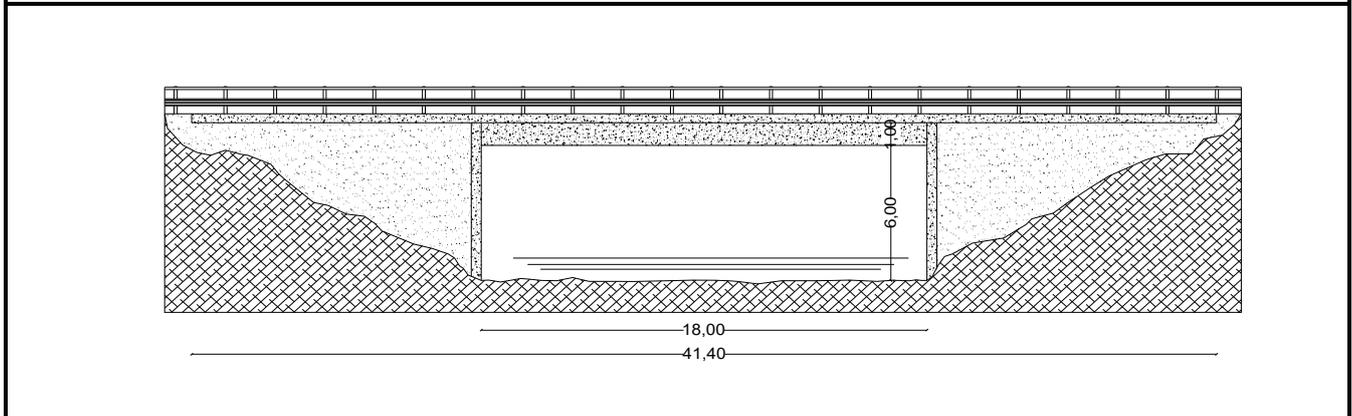
1. Identificazione	
1.1. Corso d'acqua attraversato	Rio Mascari
1.2. Codice del Ponte/attraversamento	A15
1.3. Infrastruttura a cui appartiene l'opera	Strada statale S.S. 127 bis
1.4. Comune in cui ricade l'attraversamento	Sassari
1.5. Descrizione	Attraversamento sito lungo la strada statale S.S. 127 bis, in località Mandra di l'Ainu. Il manufatto, con profilo a campata unica a sezione trapezia, è costituito da spalle in calcestruzzo gettato in opera e impalcato stradale in elementi prefabbricati. Si segnala la presenza di fenomeni di ossidazione dei ferri di armatura e distacco del copriferro, che interessano la soletta carrabile, e di vegetazione in alveo.

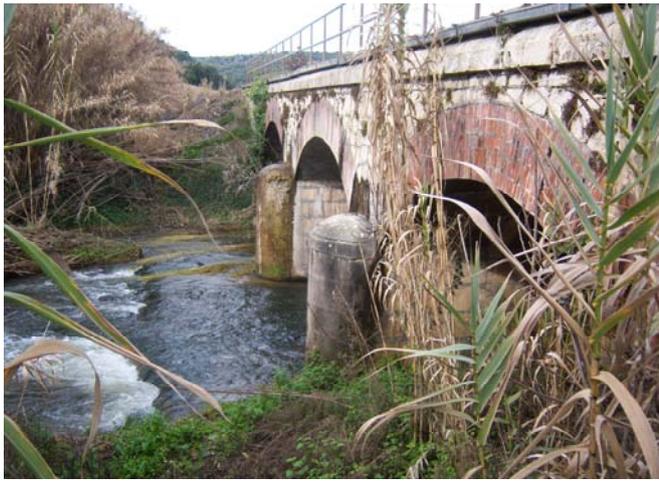
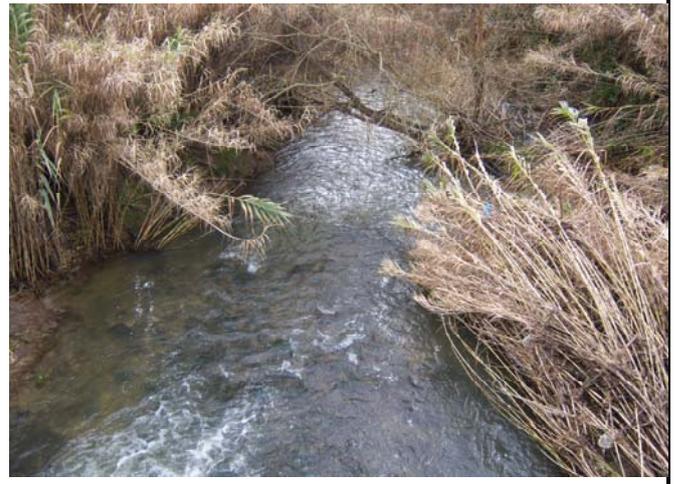
2. Immagini

1. Identificazione	
1.1. Corso d'acqua attraversato	Rio Mascari
1.2. Codice del Ponte/attraversamento	D26
1.3. Infrastruttura a cui appartiene l'opera	Linea ferroviaria SS - CA - Tratto Sassari - Tissi
1.4. Comune in cui ricade l'attraversamento	Sassari
1.5. Descrizione	Attraversamento sito lungo la linea ferroviaria nel tratto tra Sassari e Tissi, in prossimità della stazione di Molafà. Il manufatto è costituito da una struttura ad arco a tre campate, realizzato in conci squadrati di pietra legati con malta. L'attraversamento si presenta in buono stato di conservazione. Si segnala la presenza di vegetazione fitta in alveo.

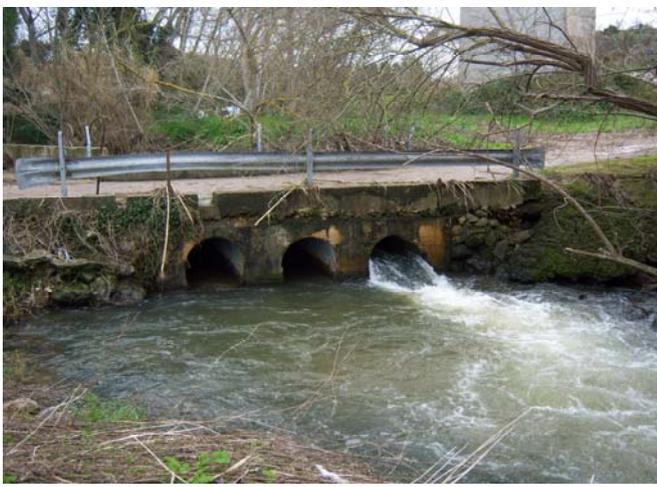
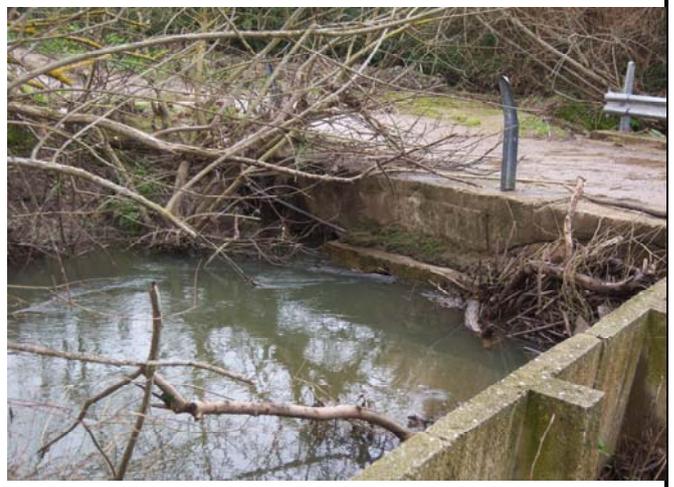
2. Immagini

1. Identificazione	
1.1. Corso d'acqua attraversato	Rio Mascari
1.2. Codice del Ponte/attraversamento	C59
1.3. Infrastruttura a cui appartiene l'opera	Strada comunale
1.4. Comune in cui ricade l'attraversamento	Sassari
1.5. Descrizione	Attraversamento sito lungo una strada comunale raggiungibile direttamente dalla strada provinciale 3, al di sotto del viadotto della strada provinciale 15 m Sassari - Ittiri, nei pressi dell'impianto di depurazione consortile di Tissi e Usini. Il manufatto è costituito da tre tubolari in lamiera ondulata e getto di completamento a formare il piano carrabile. Si segnala lo stato di degrado generale dell'attraversamento e la presenza di elementi prefabbricati in calcestruzzo che costituiscono la sponda verticale in sinistra idraulica a monte. Si segnala inoltre la parziale ostruzione dei tubolari ad opera del trasporto solido presente in alveo.

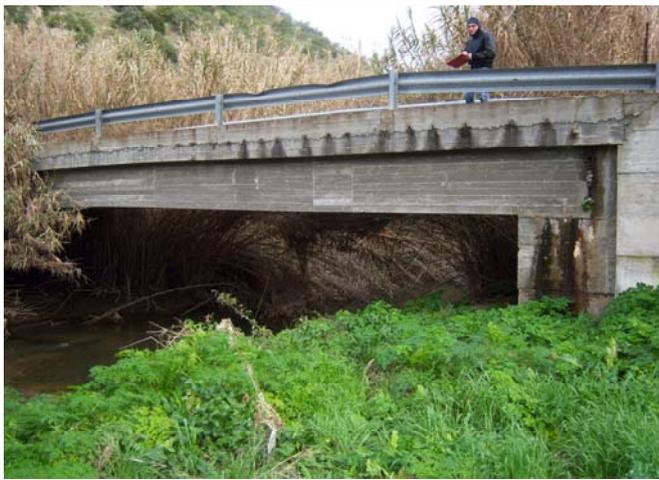
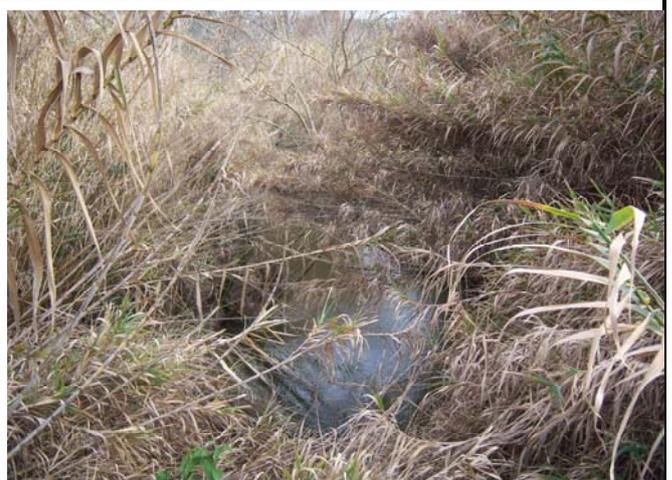
2. Immagini

1. Identificazione	
1.1. Corso d'acqua attraversato	Rio Mascari
1.2. Codice del Ponte/attraversamento	C60
1.3. Infrastruttura a cui appartiene l'opera	Strada comunale
1.4. Comune in cui ricade l'attraversamento	Sassari
1.5. Descrizione	Attraversamento sito lungo una strada comunale in prossimità della linea ferroviaria Sassari - Cagliari, nel tratto tra Sassari e Tissi. Il manufatto, con profilo a campata unica a sezione rettangolare, è realizzato interamente in calcestruzzo gettato in opera. Si segnala la presenza di fenomeni di ossidazione dei ferri di armatura e distacco del copriferro, dovuti alla presenza di infiltrazioni dal piano stradale, e di vegetazione in alveo.

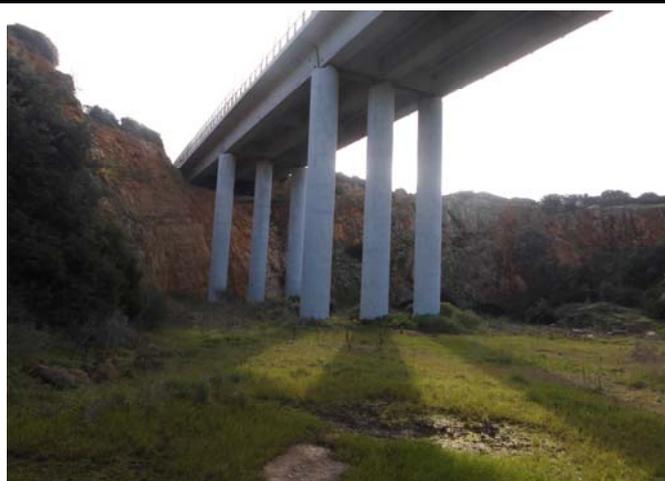
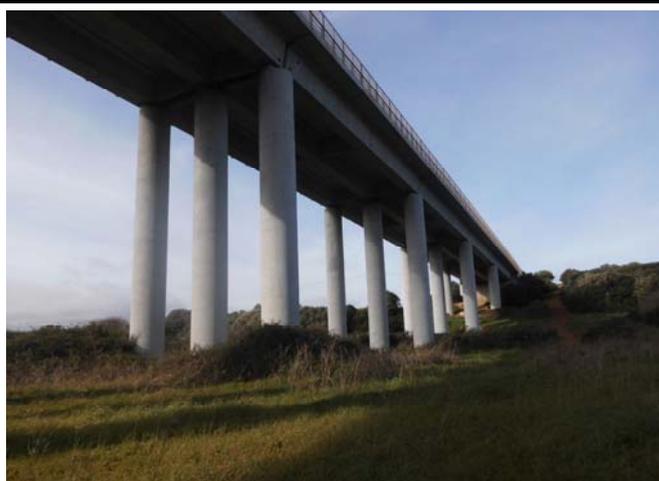
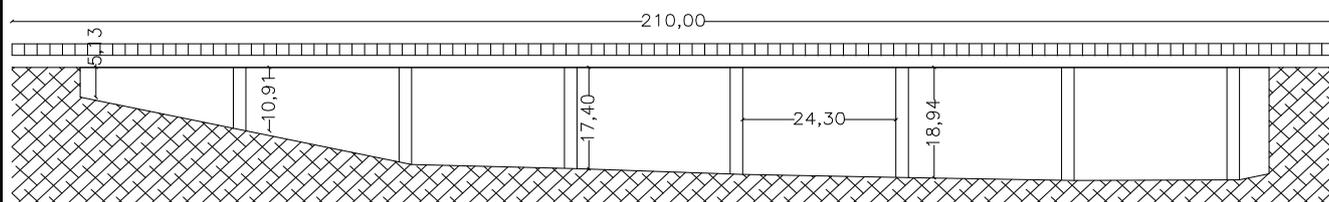
2. Immagini

1. Identificazione	
1.1. Corso d'acqua attraversato	Rio Flumen Santu
1.2. Codice del Ponte/attraaversamento	B11
1.3. Infrastruttura a cui appartiene l'opera	Strada provinciale S.P. 57
1.4. Comune in cui ricade l'attraversamento	Sassari
1.5. Descrizione	Attraversamento sito lungo la strada provinciale S.P. 57 che da Porto Torres conduce a Pozzo San Nicola. Il manufatto, con profilo a otto campate, è costituito da spalle in calcestruzzo gettato in opera e pile ed impalcato in elementi prefabbricati. Si segnala inoltre la presenza di un guado, immediatamente a valle, che consente l'attraversamento di una stradina sterrata di penetrazione agraria.

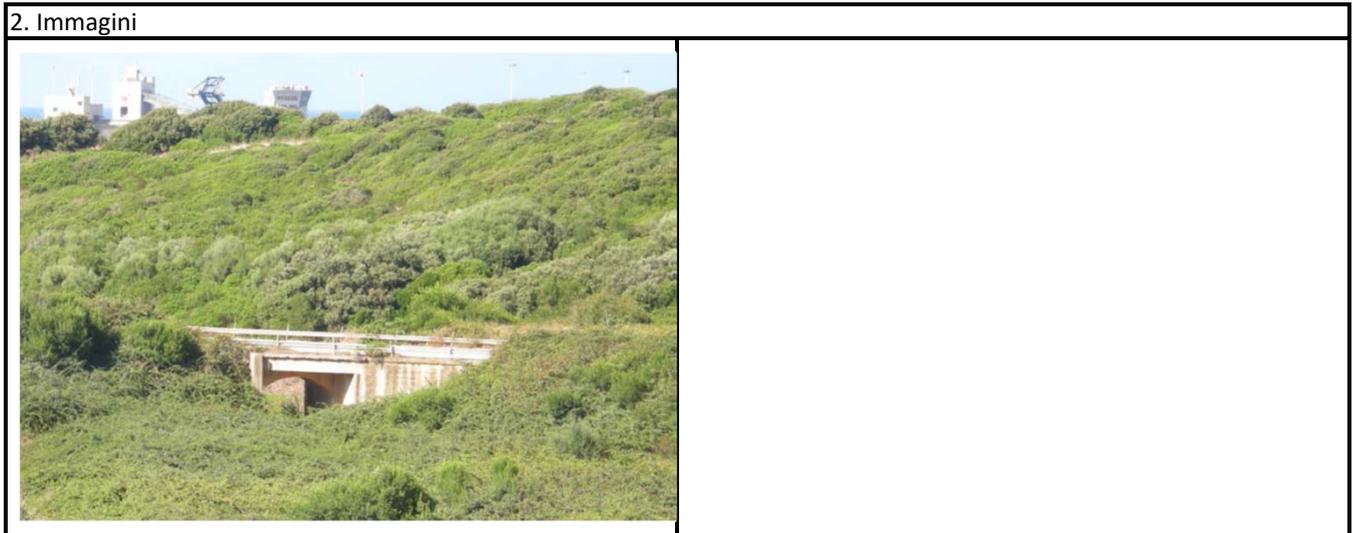
1. Identificazione	
1.1. Corso d'acqua attraversato	Rio Flumen Santu
1.2. Codice del Ponte/attraaversamento	C61
1.3. Infrastruttura a cui appartiene l'opera	Strada comunale
1.4. Comune in cui ricade l'attraversamento	Sassari
1.5. Descrizione	Attraversamento sito lungo una strada comunale di accesso ad un terreno privato, raggiungibile direttamente dalla strada provinciale S.P. 57. Il manufatto, con profilo a campata unica con sezione ad arco a tutto sesto e rinvii verticali, è realizzato interamente in calcestruzzo. Si segnala la presenza di un ampliamento della sede stradale e del conseguente prolungamento dell'attraversamento con una sezione rettangolare, anch'essa in calcestruzzo. Si segnala inoltre la presenza di vegetazione fitta all'imbocco.

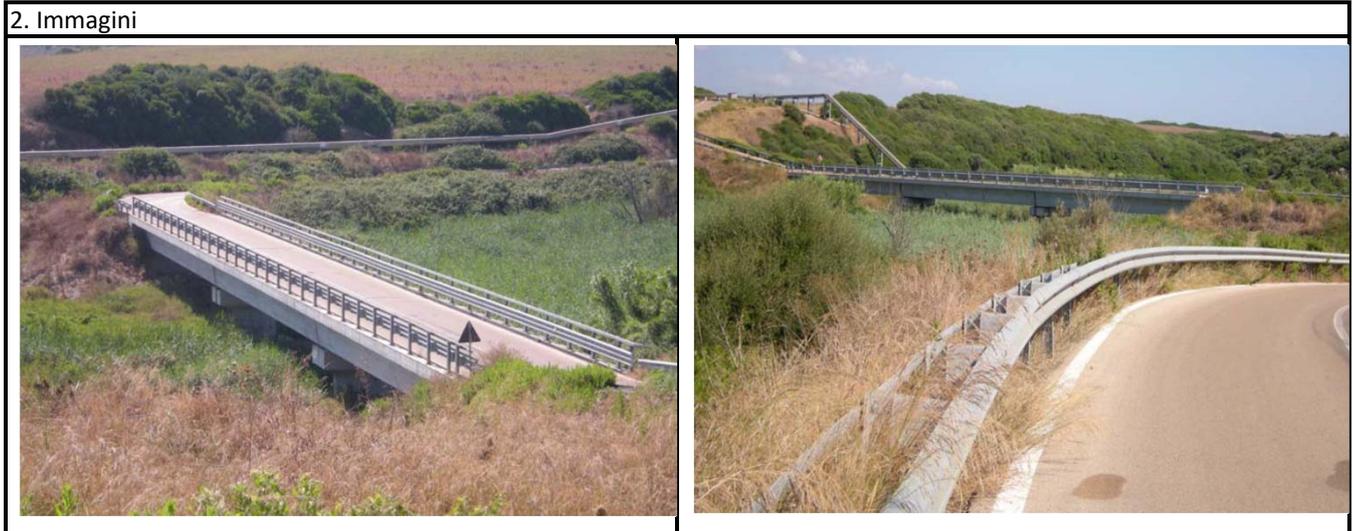
1. Identificazione	
1.1. Corso d'acqua attraversato	Rio Flumen Santu
1.2. Codice del Ponte/attraversamento	C62
1.3. Infrastruttura a cui appartiene l'opera	Strada comunale
1.4. Comune in cui ricade l'attraversamento	Sassari
1.5. Descrizione	Attraversamento sito lungo la strada comunale che conduce alla centrale elettrica di Fiume Santo, raggiungibile direttamente dalla strada provinciale S.P. 57. Il manufatto, con profilo a tre campate con sezione rettangolare, è realizzato interamente in elementi prefabbricati in calcestruzzo. Si segnala la presenza, a valle dell'attraversamento, di un ponte tubo proveniente dalla suddetta centrale elettrica. Si segnala inoltre la presenza di vegetazione molto fitta in alveo.

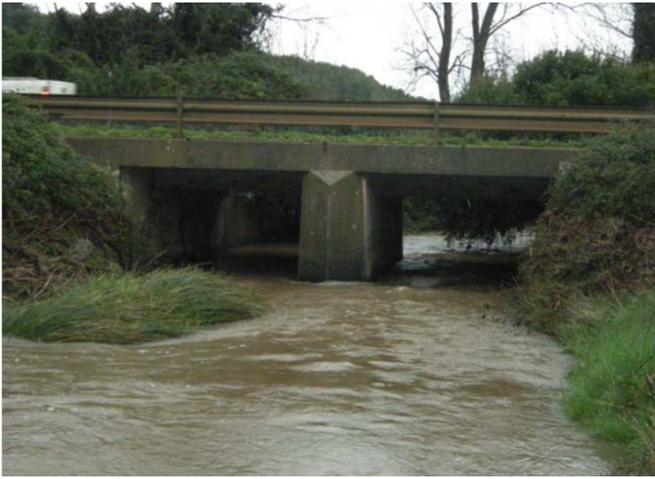
2. Immagini

1. Identificazione	
1.1. Corso d'acqua attraversato	Rio Sant'Osanna
1.2. Codice del Ponte/attraversamento	B12
1.3. Infrastruttura a cui appartiene l'opera	Strada provinciale S.P. 34
1.4. Comune in cui ricade l'attraversamento	Sassari
1.5. Descrizione	Attraversamento sito lungo la strada provinciale S.P. 34, che da Porto Torres conduce a Palmadula. Il manufatto, con profilo a due campate a sezione rettangolare, è realizzato interamente in calcestruzzo.

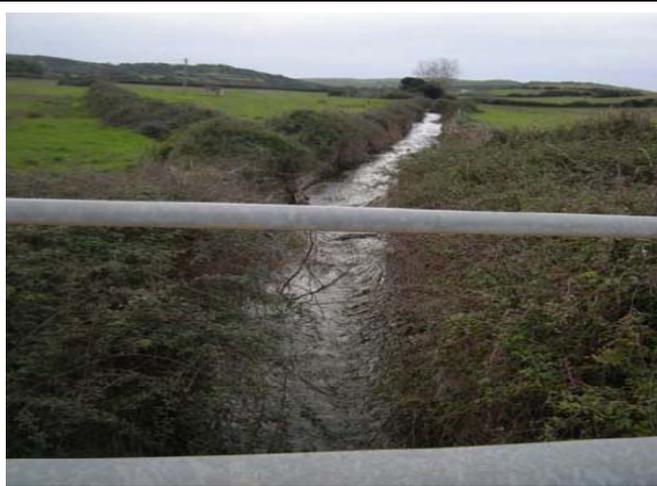
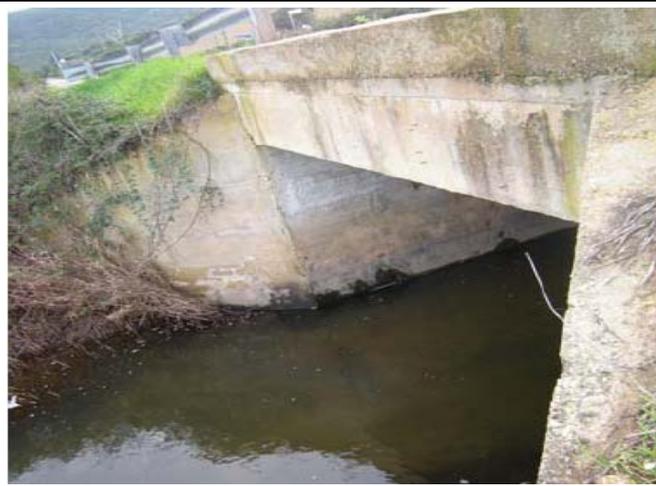
2. Immagini

1. Identificazione	
1.1. Corso d'acqua attraversato	Rio D'Astimini
1.2. Codice del Ponte/attraversamento	B13
1.3. Infrastruttura a cui appartiene l'opera	Strada provinciale S.P. 46
1.4. Comune in cui ricade l'attraversamento	Sassari
1.5. Descrizione	Attraversamento sito lungo la strada provinciale S.P. 46. Il manufatto, con profilo a campata unica a sezione rettangolare, è realizzato interamente in calcestruzzo. Si segnala la presenza di muri d'ala, anch'essi in calcestruzzo.

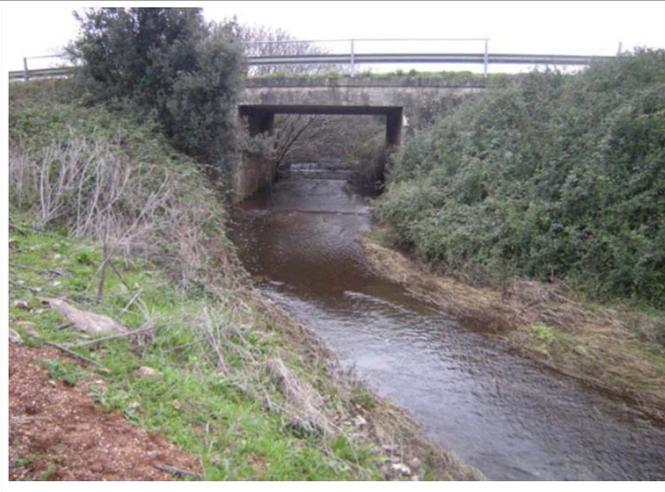
2. Immagini

1. Identificazione	
1.1. Corso d'acqua attraversato	Rio D'Astimini
1.2. Codice del Ponte/attraversamento	B14
1.3. Infrastruttura a cui appartiene l'opera	Strada provinciale S.P. 18
1.4. Comune in cui ricade l'attraversamento	Sassari
1.5. Descrizione	Attraversamento sito lungo la strada provinciale S.P. 18, nel tratto tra Palmadula e La Corte. Il manufatto, con profilo a campata unica a sezione rettangolare, è realizzato interamente in calcestruzzo. Si segnala il rivestimento in calcestruzzo del fondo alveo in corrispondenza dell'attraversamento e la confluenza di due aste fluviali immediatamente a monte.

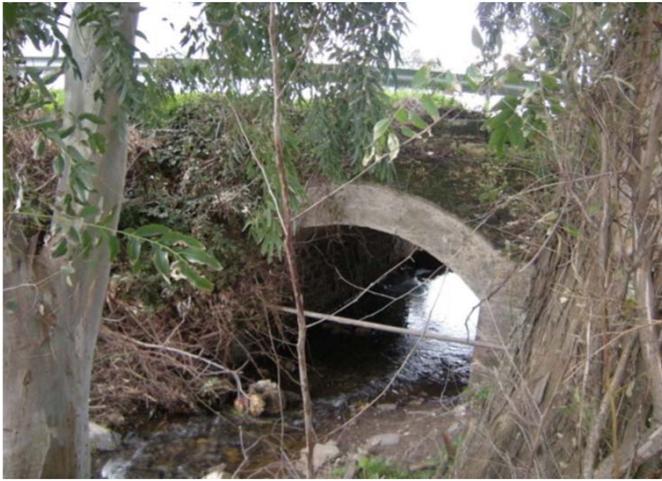
2. Immagini

1. Identificazione	
1.1. Corso d'acqua attraversato	Fiume 73277
1.2. Codice del Ponte/attraversamento	C63
1.3. Infrastruttura a cui appartiene l'opera	Strada comunale
1.4. Comune in cui ricade l'attraversamento	Sassari
1.5. Descrizione	Attraversamento sito lungo una strada comunale sterrata che conduce ad alcuni terreni privati, poco a Sud - Est dell'abitato di Palmadula. Il manufatto, con profilo a campata unica con sezione ad arco a sesto ribassato e rinvii verticali, è realizzato interamente in calcestruzzo. Si segnala la presenza, a monte dell'attraversamento, di trasporto solido, sotto forma di pietrame di medio - grossa pezzatura, e di vegetazione in alveo e sulle sponde che ostruisce parzialmente la luce di deflusso.

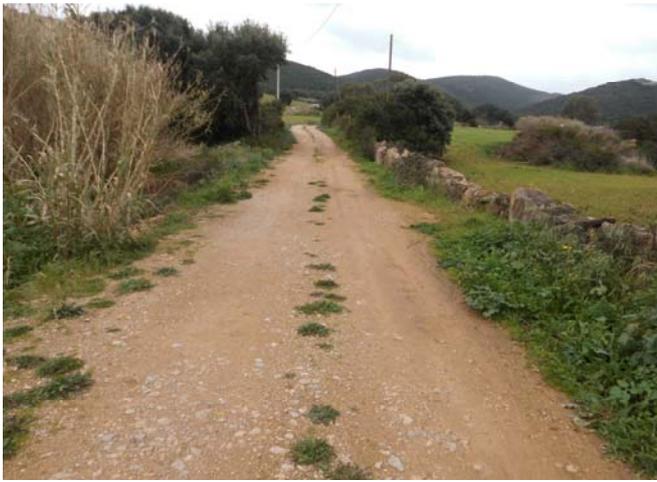
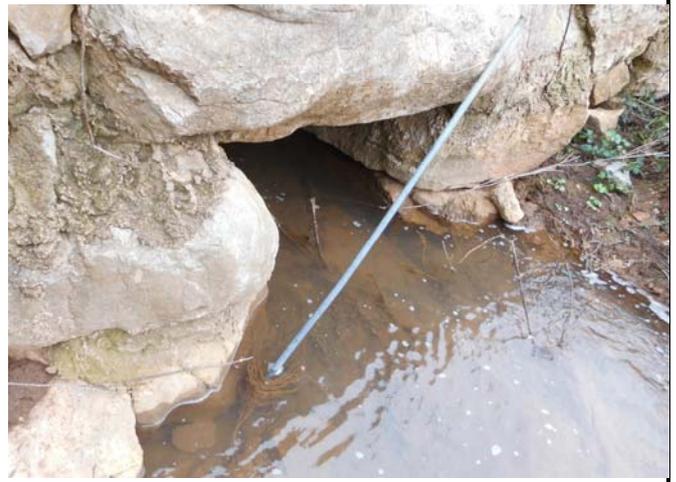
2. Immagini

1. Identificazione	
1.1. Corso d'acqua attraversato	Fiume 126124
1.2. Codice del Ponte/attraaversamento	C81
1.3. Infrastruttura a cui appartiene l'opera	Strada comunale
1.4. Comune in cui ricade l'attraversamento	Sassari
1.5. Descrizione	Attraversamento sito lungo una strada comunale sterrata che conduce ad alcuni terreni privati, raggiungibile direttamente dalla strada provinciale S.P. 93. Il manufatto, con profilo a campata unica a sezione rettangolare, è realizzato con grossi blocchi di pietra legati con malta e sovrastante riempimento in materiale sciolto a formare il rilevato stradale. Si segnala lo stato di precarietà generale dell'attraversamento.

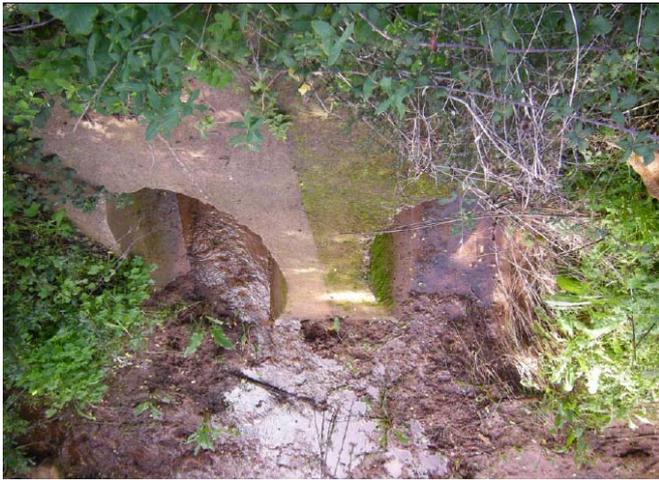
2. Immagini

1. Identificazione	
1.1. Corso d'acqua attraversato	Fiume 126124
1.2. Codice del Ponte/attraversamento	B15
1.3. Infrastruttura a cui appartiene l'opera	Strada provinciale S.P. 93
1.4. Comune in cui ricade l'attraversamento	Sassari
1.5. Descrizione	Attraversamento sito lungo la strada provinciale S.P. 93. Il manufatto è costituito da due tubolari in calcestruzzo, di diametro pari a 500 mm, e getto di completamento a formare il piano carrabile. Si segnala la presenza di trasporto solido di pezzatura fine, sia all'imbocco che allo sbocco del manufatto.

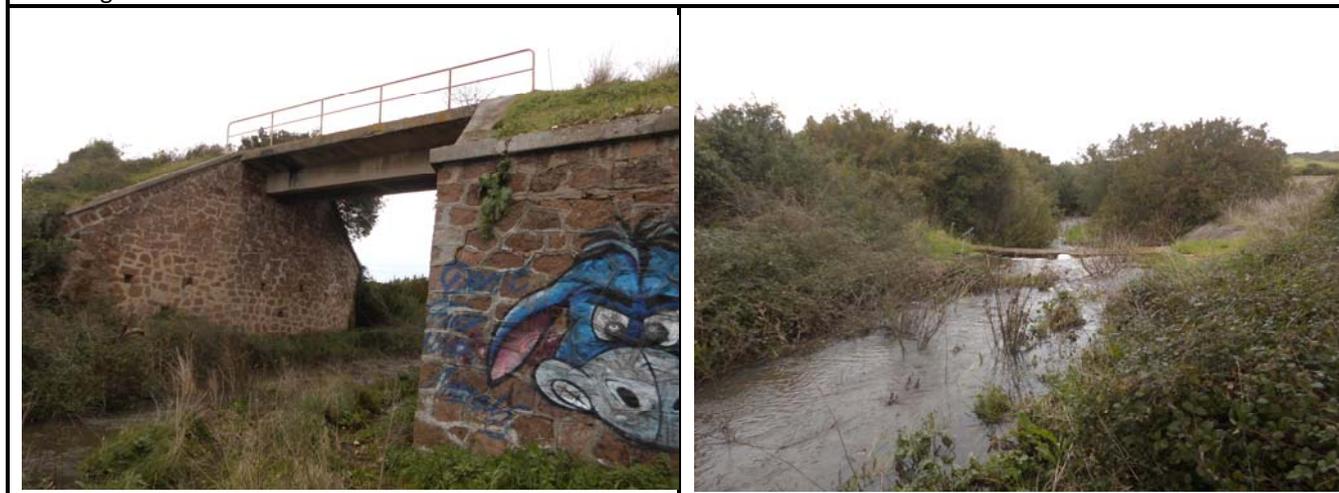
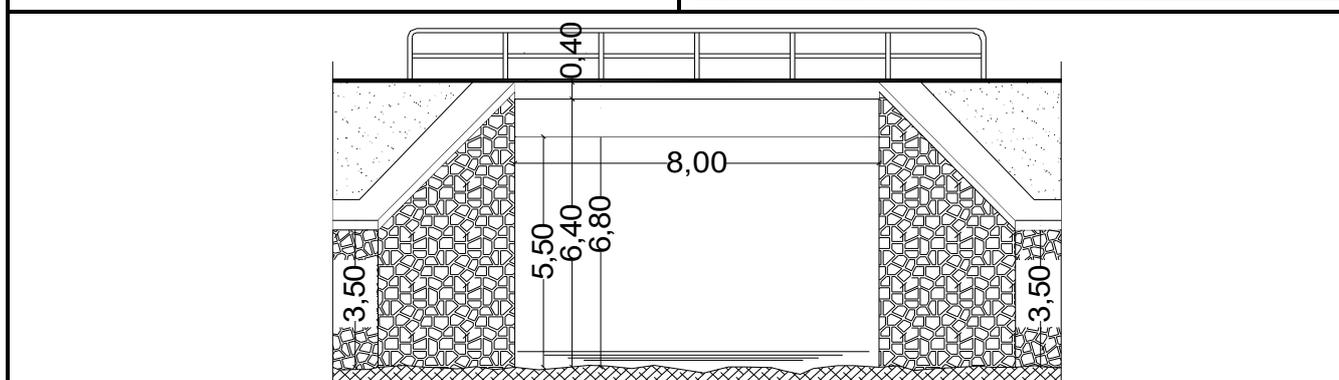
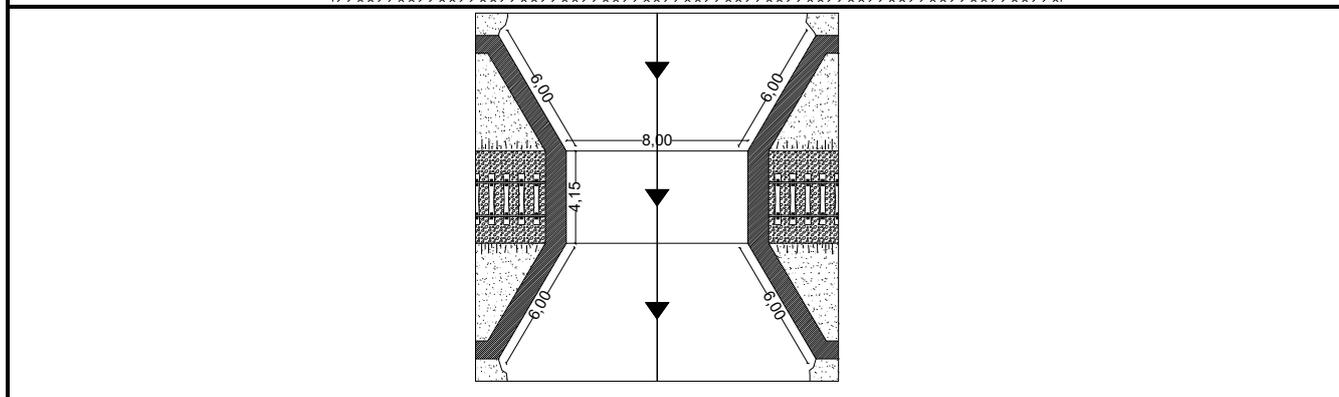
2. Immagini

1.4. Comune in cui ricade l'attraversamento	Sassari
1.5. Descrizione	Attraversamento sito lungo un tratto dismesso della linea ferroviaria Sassari - Alghero, poco a valle dell'attraversamento sul tratto in uso della suddetta linea, identificato come D30. Il manufatto, con profilo a campata unica a sezione rettangolare, è costituito da spalle e muri d'ala, presenti sia a monte che a valle, in blocchi di pietra legati con malta, ed impalcato realizzato con elementi prefabbricati in calcestruzzo. Si segnala la presenza, a valle, di un manufatto, costituito da una soletta in calcestruzzo gettata in opera, che consente l'attraversamento di una stradina sterrata di penetrazione agraria.

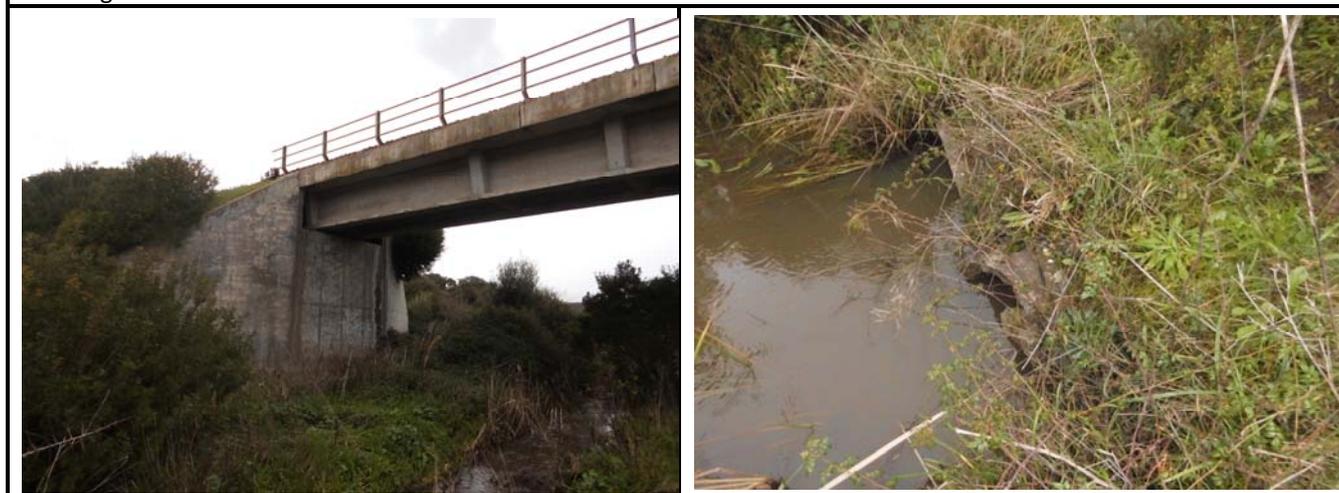
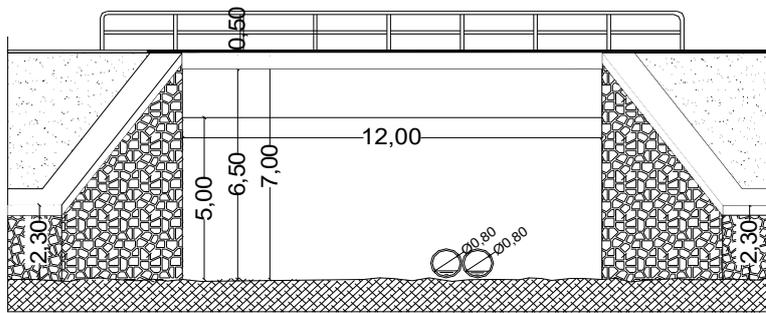
2. Immagini

1. Identificazione	
1.1. Corso d'acqua attraversato	Rio Trainu Ispirida
1.2. Codice del Ponte/attraversamento	D30
1.3. Infrastruttura a cui appartiene l'opera	Linea ferroviaria Sassari - Alghero
1.4. Comune in cui ricade l'attraversamento	Sassari
1.5. Descrizione	Attraversamento sito lungo un tratto della linea ferroviaria Sassari - Alghero, poco a valle dell'attraversamento sul tratto in dismessa della suddetta linea, identificato come D29. Il manufatto, con profilo a campata unica a sezione rettangolare, è costituito da spalle e muri d'ala, presenti sia a monte che a valle, in calcestruzzo gettato in opera, ed impalcato realizzato con elementi prefabbricati, anch'essi in calcestruzzo. Si segnala la presenza, a monte, di un manufatto, costituito da due tubolari in calcestruzzo, di diametro pari a 800 mm, che consente l'attraversamento di una stradina sterrata di penetrazione agraria.

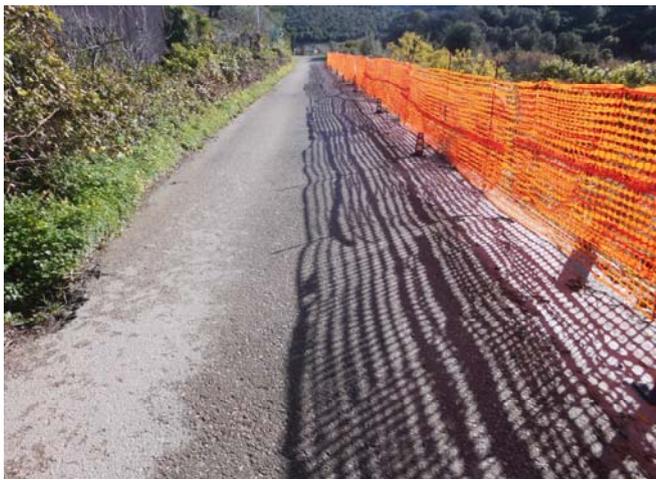
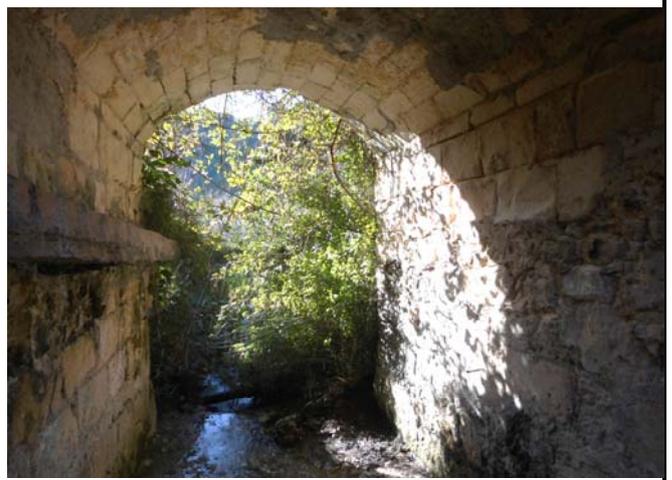
2. Immagini

1. Identificazione	
1.1. Corso d'acqua attraversato	Rio Badde Pertusu - Fiume 74762
1.2. Codice del Ponte/attraaversamento	C82
1.3. Infrastruttura a cui appartiene l'opera	Strada comunale
1.4. Comune in cui ricade l'attraversamento	Sassari
1.5. Descrizione	Attraversamento sito lungo la strada vicinale Logulentu Badde Tolta. Il manufatto, con profilo a campata unica a sezione ad arco a tutto sesto con rinvi verticali, è realizzato interamente in blocchi di pietra squadrati e legati con malta. Si segnala lo stato di precarietà generale dell'attraversamento e la presenza di una rete metallica, a chiusura dello sbocco, e di vegetazione fitta, sia a monte che a valle, che ostacolano il normale deflusso delle acque.

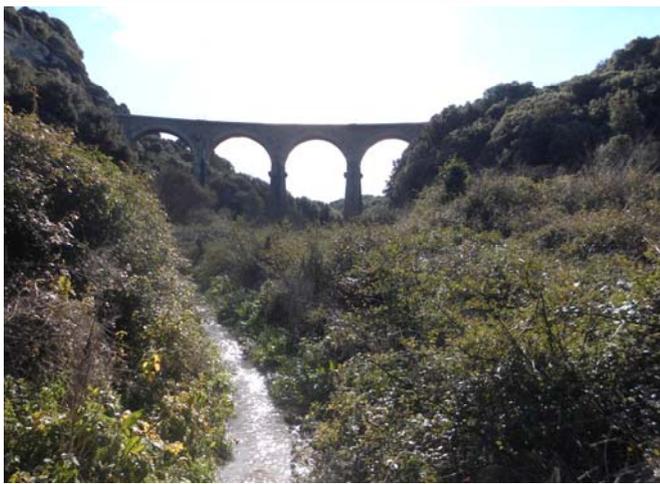
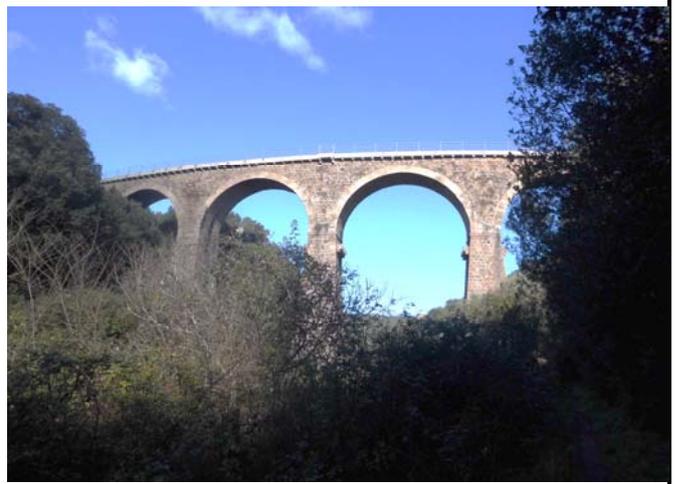
2. Immagini

1. Identificazione	
1.1. Corso d'acqua attraversato	Fiume 73842
1.2. Codice del Ponte/attraversamento	D31
1.3. Infrastruttura a cui appartiene l'opera	Linea ferroviaria Sassari - Nulvi
1.4. Comune in cui ricade l'attraversamento	Osilo
1.5. Descrizione	Attraversamento sito lungo un tratto della linea ferroviaria Sassari - Nulvi, in località Filigheddu. Il manufatto, che funge anche da sottopasso per la strada vicinale Barca, è costituito da ponte ferroviario a sei arcate, realizzato interamente in blocchi di pietra legati con malta. Si segnala la presenza di fitta vegetazione in alveo, sia a monte che a valle dell'attraversamento.
