**Verifiche di sicurezza idraulica delle opere
interferenti con il reticolo idrografico
ATTRAVERSAMENTI STRADE COMUNALI**

DATA: Dicembre 2021	SCALA:	REV: 0	ALLEGATO:
ELABORATO: SCHEDE MONOGRAFICHE ATTRAVERSAMENTI CON ESITO VERIFICHE DI SICUREZZA - Vol. 3			C-3
TECNICO INCARICATO: Dott. Ing. Alessia Vargiu

COMUNE DI SASSARI (SS)
VERIFICA DELLE OPERE INTERFERENTI CON IL RETICOLO IDROGRAFICO
SCHEDE PER LA CARATTERIZZAZIONE DEGLI ATTRAVERSAMENTI ESISTENTI

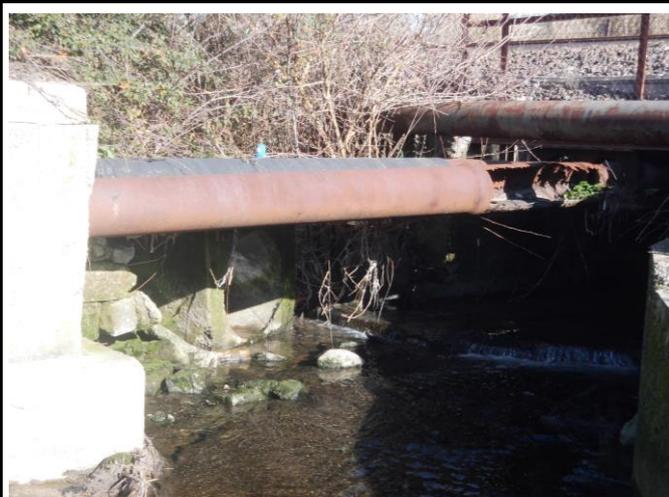
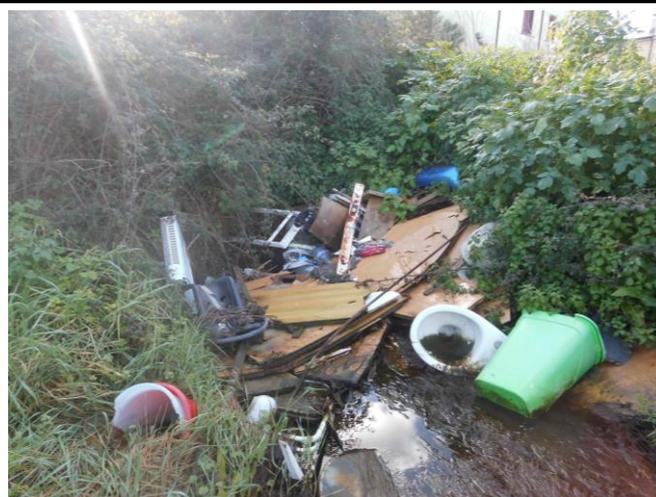
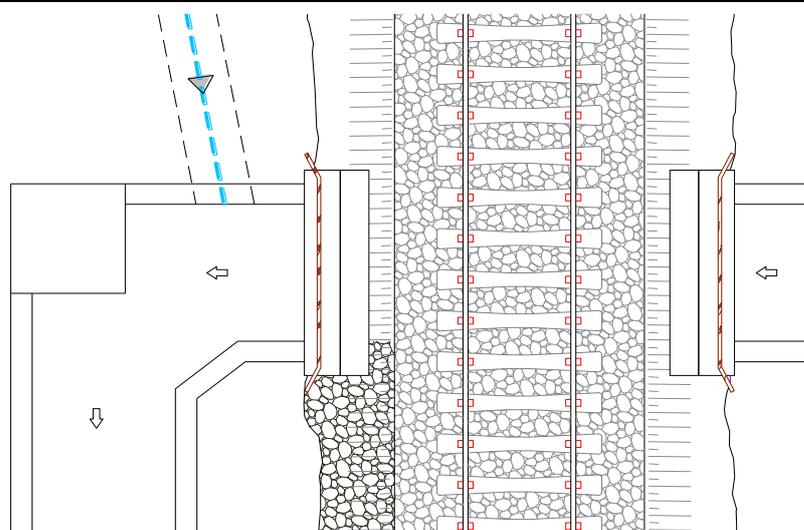
1. Identificazione	
1.1. Corso d'acqua attraversato	Fiume_126
1.2. Codice del Ponte/attraersamento	C101
1.3. Infrastruttura a cui appartiene l'opera	Strada comunale
1.4. Comune in cui ricade l'attraversamento	Sassari
1.5. Descrizione	Attraversamento sito lungo la strada comunale Via Padre Lai, nei pressi della frazione di Caniga. Il manufatto è costituito da un tubolare in calcestruzzo, di diametro pari a 800 mm, e getto di completamento a formare un blocco unico. Si segnala, a monte, la presenza di vegetazione e rifiuti che rendono irrilevabile l'imbocco, mentre a valle, lo sbocco nel canale artificiale in cui scorre attraverso il quale scorre, al disotto della linea ferroviaria, il Rio Funtana Regina.

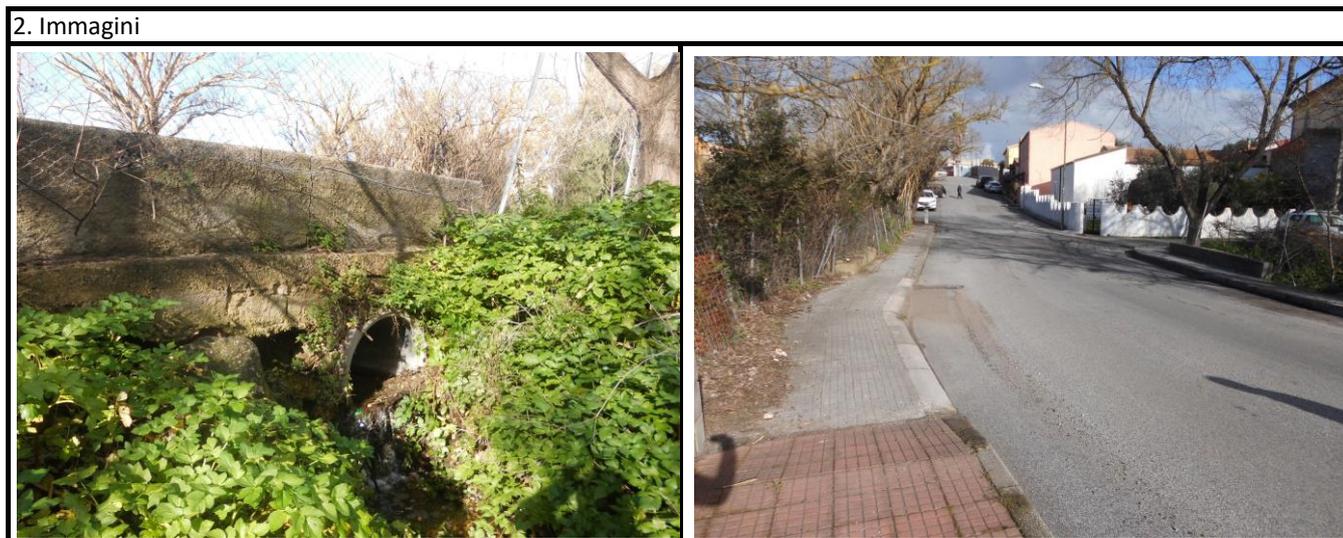
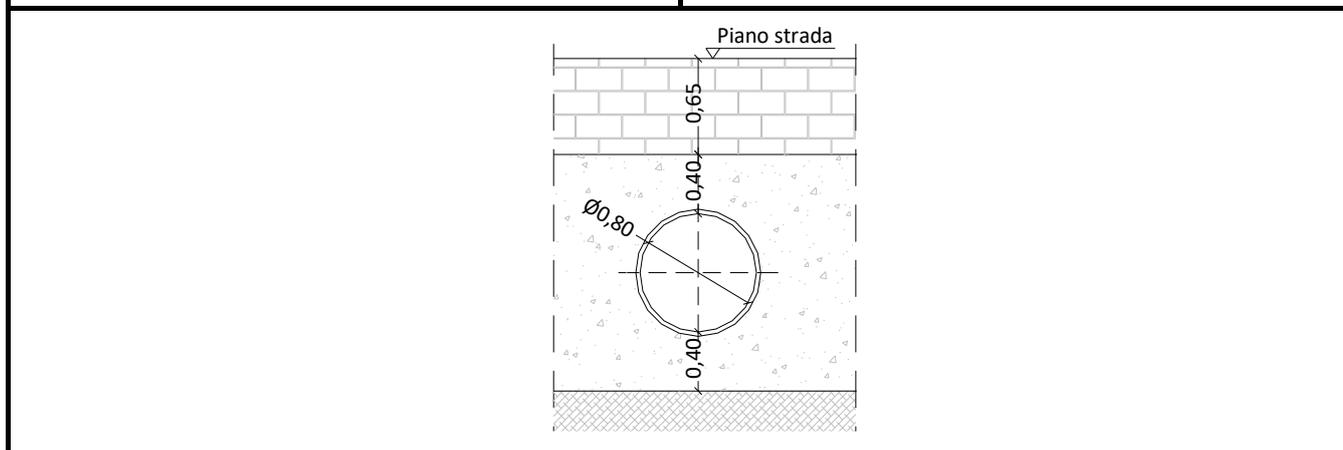
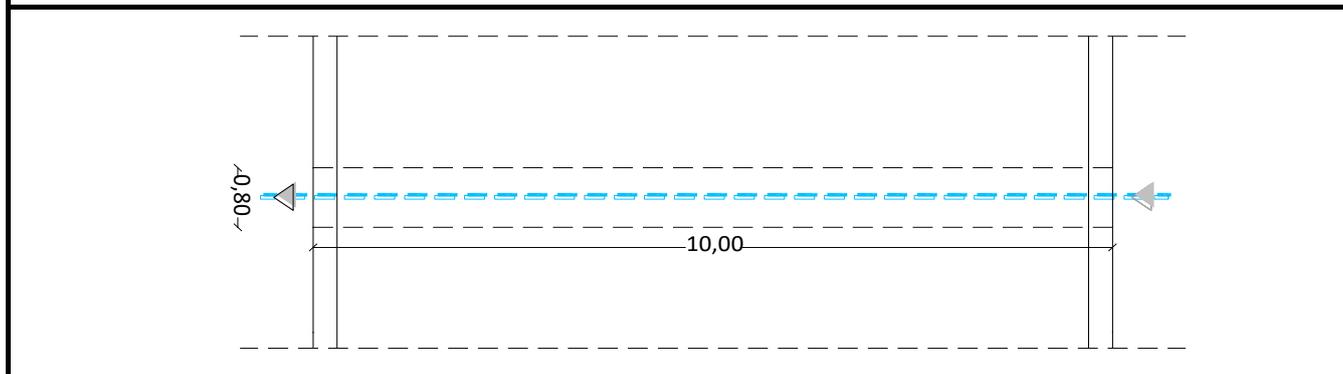
1. Identificazione	
1.1. Corso d'acqua attraversato	Fiume_126
1.2. Codice del Ponte/attraversamento	C102
1.3. Infrastruttura a cui appartiene l'opera	Strada comunale
1.4. Comune in cui ricade l'attraversamento	Sassari
1.5. Descrizione	Attraversamento sito lungo la strada comunale Via Peppino Mereu, nei pressi della frazione di Caniga. Il manufatto è costituito da un tubolare in calcestruzzo, di diametro pari a 800 mm, getto di completamento e sovrastante muratura in blocchi di contenimento del rilevato stradale. Si segnala, a monte, la presenza di vegetazione fitta e trasporto solido, che ostacolano il normale deflusso delle acque, e, sulla sede stradale, di una griglia di raccolta delle acque meteoriche, con scarico nel tubolare.

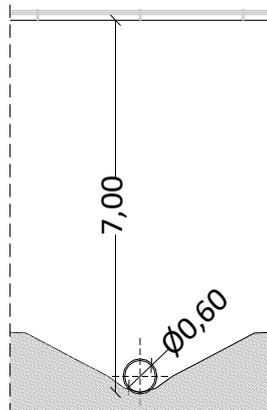
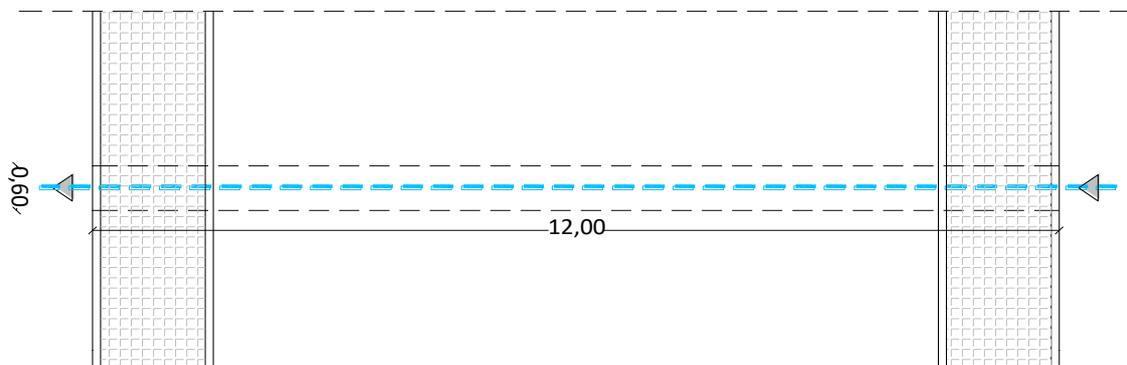
1. Identificazione	
1.1. Corso d'acqua attraversato	Fiume_126
1.2. Codice del Ponte/attraversamento	C103
1.3. Infrastruttura a cui appartiene l'opera	Strada comunale
1.4. Comune in cui ricade l'attraversamento	Sassari
1.5. Descrizione	Attraversamento sito lungo la strada comunale che costituisce il cavalcavia sulla linea ferroviaria nel tratto Sassari - Tissi, nei pressi della frazione di Caniga. Il manufatto è costituito da un tubolare lamiera ondulata, di diametro pari a 600 mm. Si segnala, a valle, la presenza di vegetazione fitta, che ostacola il normale deflusso delle acque, e la totale assenza di un alveo inciso.

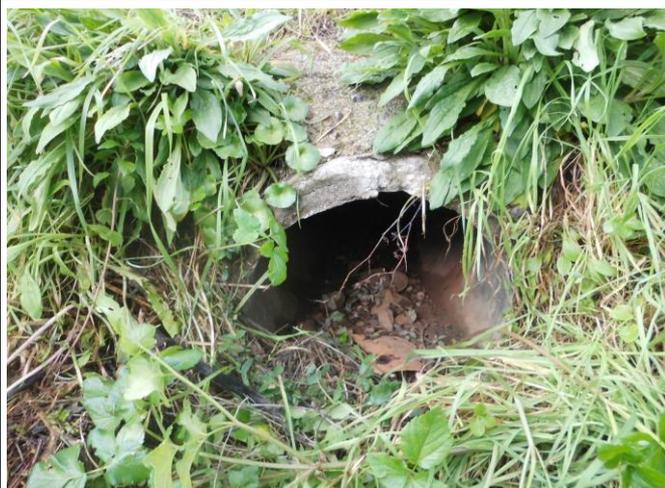
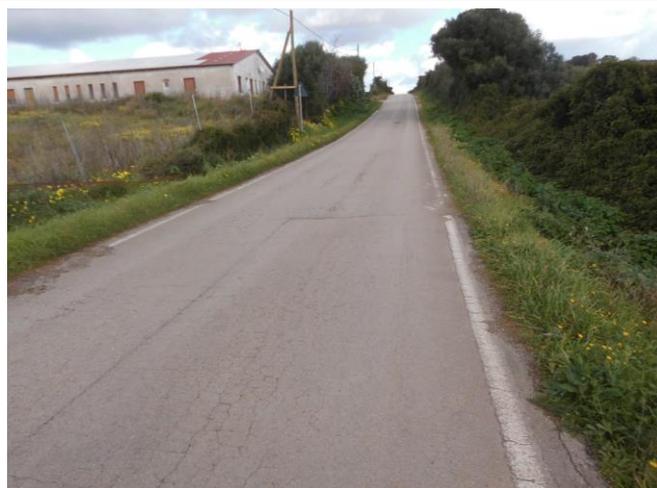
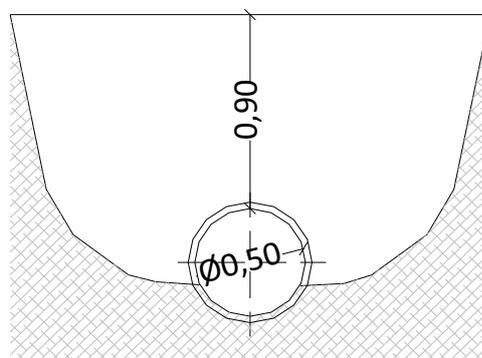
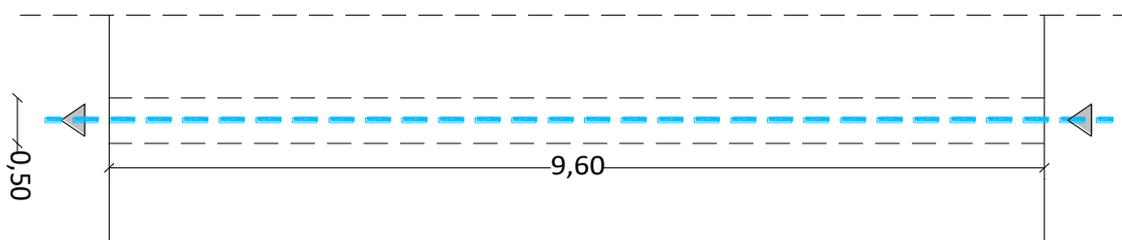
1. Identificazione	
1.1. Corso d'acqua attraversato	Fiume 132124
1.2. Codice del Ponte/attraversamento	C107
1.3. Infrastruttura a cui appartiene l'opera	Strada comunale
1.4. Comune in cui ricade l'attraversamento	Sassari
1.5. Descrizione	Attraversamento sito lungo la strada vicinale Caniga - S. Giorgio. Il manufatto è costituito da un tubolare in calcestruzzo, di diametro pari a 500 mm. Si segnala, sia a monte che a valle, la parziale ostruzione della luce libera di passaggio, dovuta alla presenza di trasporto solido, sotto forma di deposito limoso, e di vegetazione fitta.

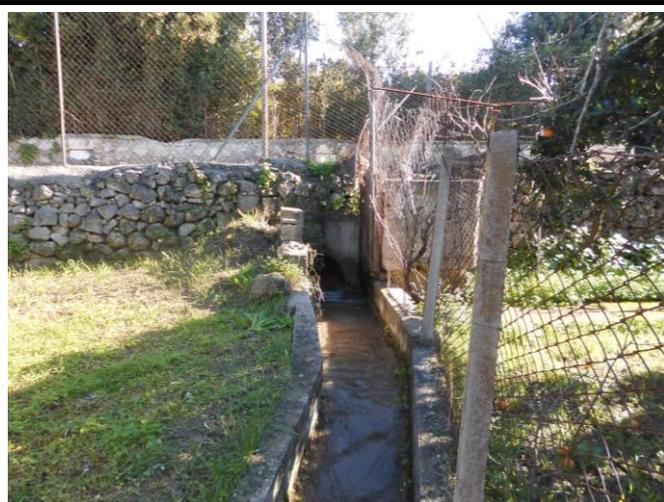
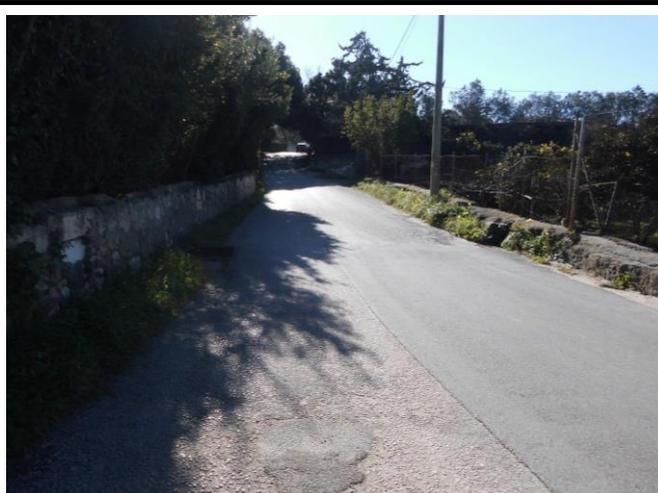
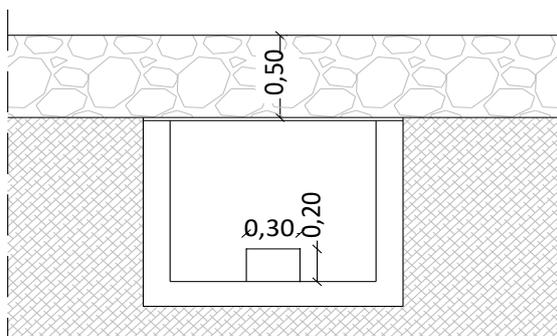
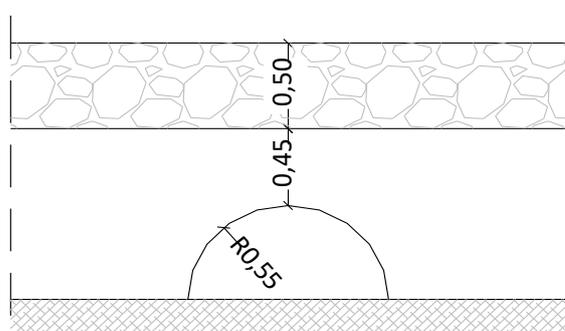
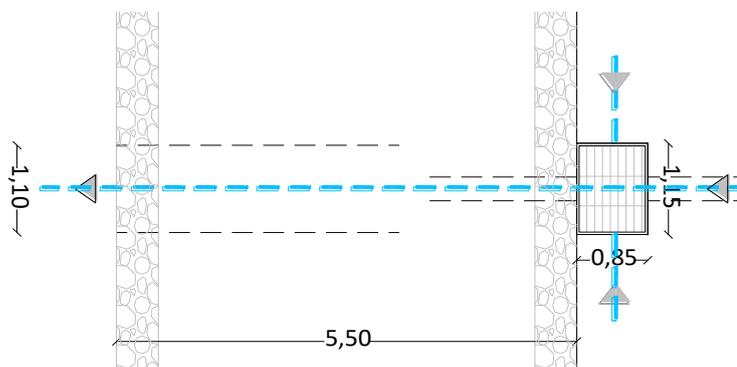
1. Identificazione	
1.1. Corso d'acqua attraversato	Fiume_134239
1.2. Codice del Ponte/attraversamento	C113
1.3. Infrastruttura a cui appartiene l'opera	Strada comunale
1.4. Comune in cui ricade l'attraversamento	Sassari
1.5. Descrizione	Attraversamento sito lungo la strada vicinale Ponte Brandinu Funtana Niedda. Il manufatto è costituito da parti separate. La prima presenta profilo a campata unica con sezione ad arco a tutto sesto, mentre la seconda, relativa ad un successivo ampliamento delle sede stradale, ha sezione rettangolare. Entrambe sono realizzate interamente in calcestruzzo. Si segnala che l'alveo del corso d'acqua, in prossimità dell'attraversamento, è costituito da una canaletta in calcestruzzo. Si segnala inoltre la presenza di caditoie stradali che convogliano le acque meteoriche direttamente nel manufatto.

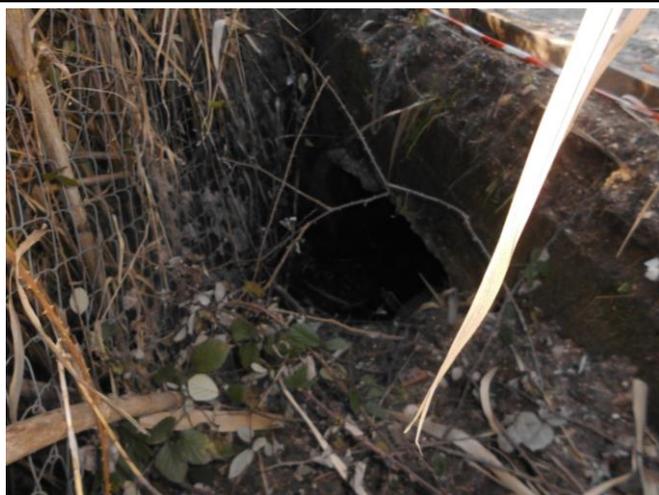
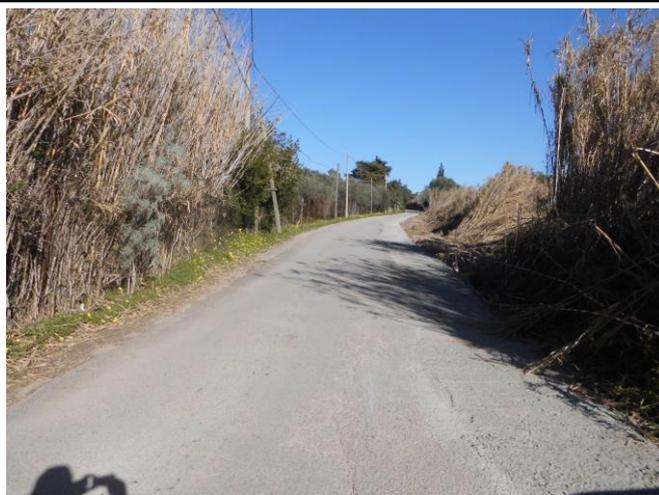
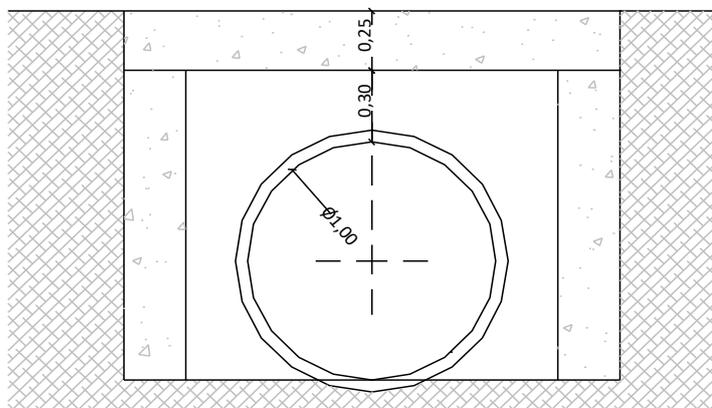
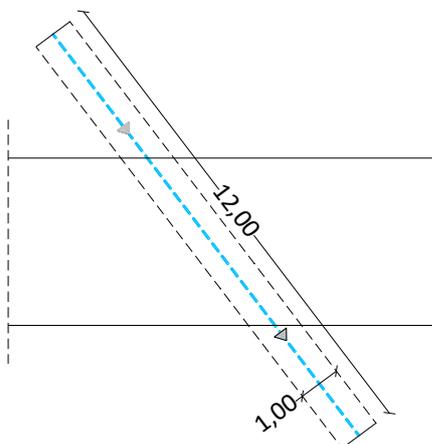
1. Identificazione	
1.1. Corso d'acqua attraversato	Fiume_70830
1.2. Codice del Ponte/attraversamento	C114
1.3. Infrastruttura a cui appartiene l'opera	Strada comunale
1.4. Comune in cui ricade l'attraversamento	Sassari
1.5. Descrizione	Attraversamento sito lungo la strada vicinale Li Buttangari. Il manufatto è costituito da un tubolare in calcestruzzo, di diametro pari a 1000 mm, e sovrastante soletta gettata in opera. Si segnala, a monte, la presenza di sponde, anch'esse in calcestruzzo, che costituiscono l'imbocco del manufatto, e di fitta vegetazione e trasporto solido, sia a monte che a valle, che ostacolano il normale deflusso delle acque.

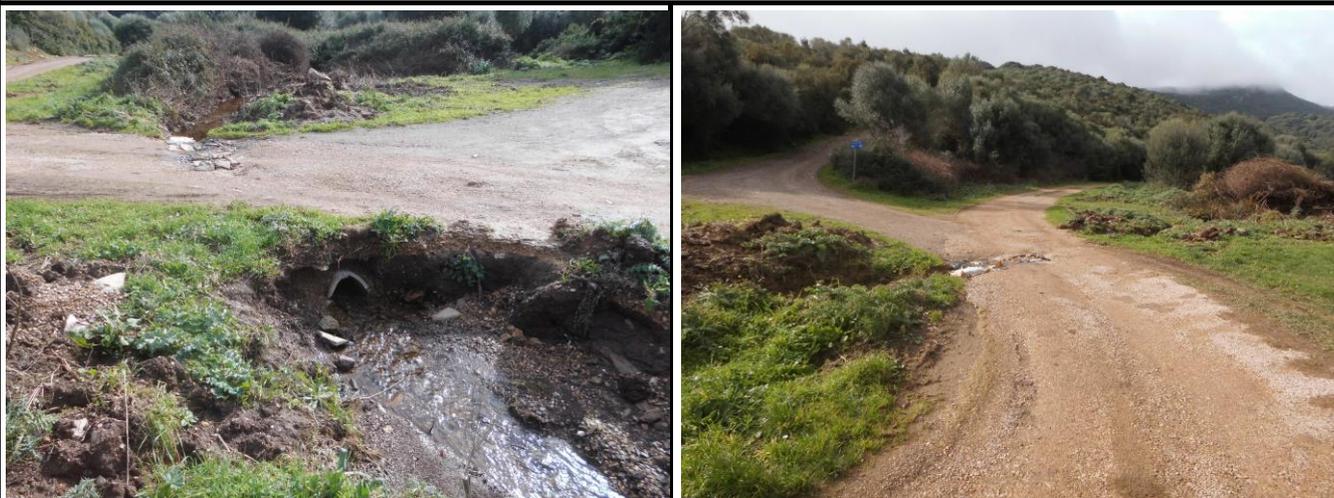
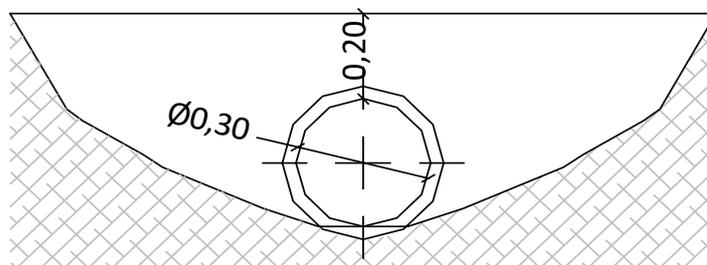
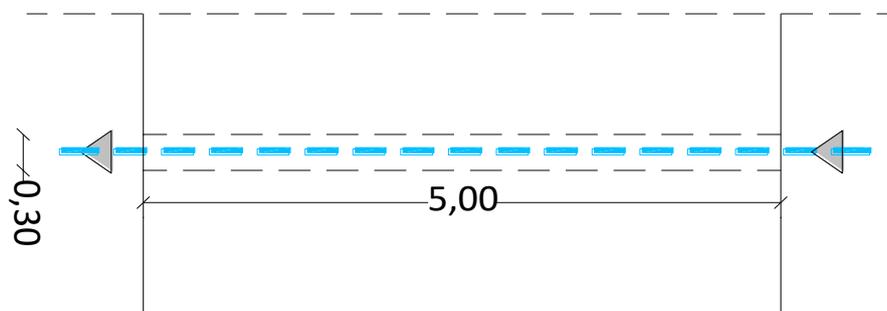
1. Identificazione	
1.1. Corso d'acqua attraversato	Fiume_70956
1.2. Codice del Ponte/attraaversamento	C115
1.3. Infrastruttura a cui appartiene l'opera	Strada comunale
1.4. Comune in cui ricade l'attraversamento	Sassari
1.5. Descrizione	Attraversamento sito lungo la strada comunale che si dirama dalla strada vicinale L'Eremitu. Il manufatto è costituito da un tubolare in calcestruzzo, di diametro pari a 300 mm, e sovrastante riempimento a formare il piano carrabile. Si segnala lo stato di precarietà dell'attraversamento, che presenta evidenti segni di instabilità e cedimento, con conseguente dilavamento del rilevato stradale.

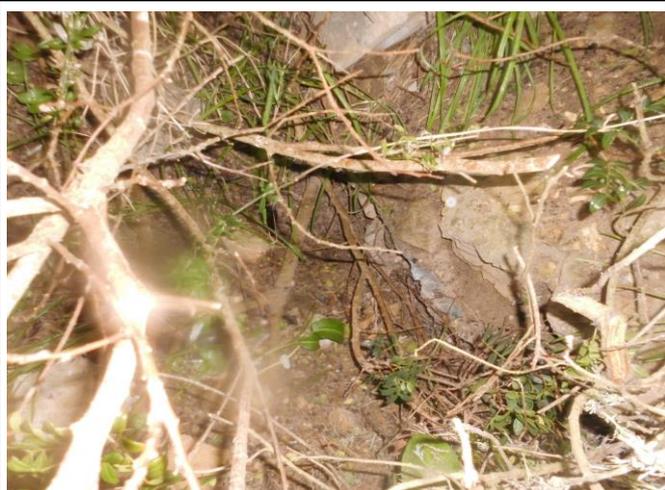
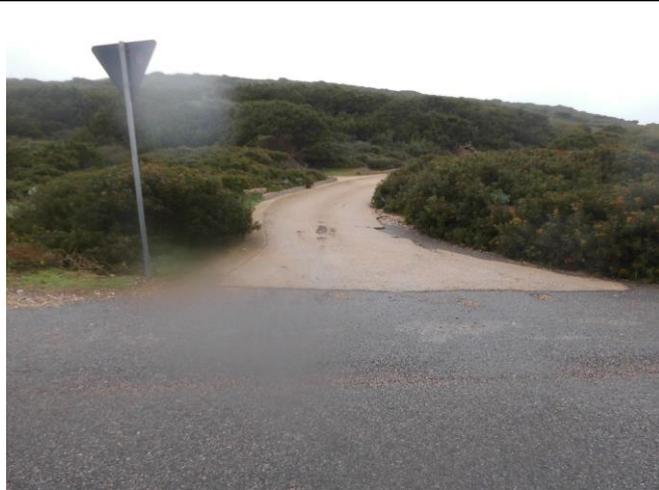
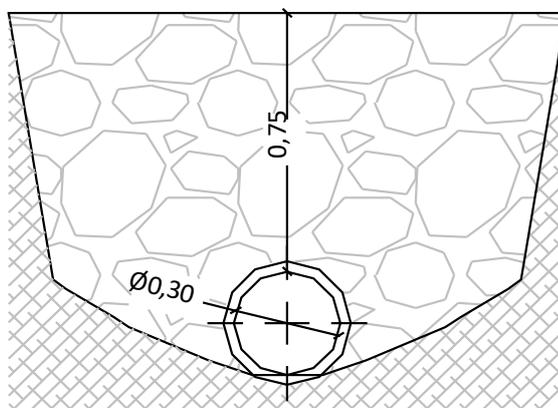
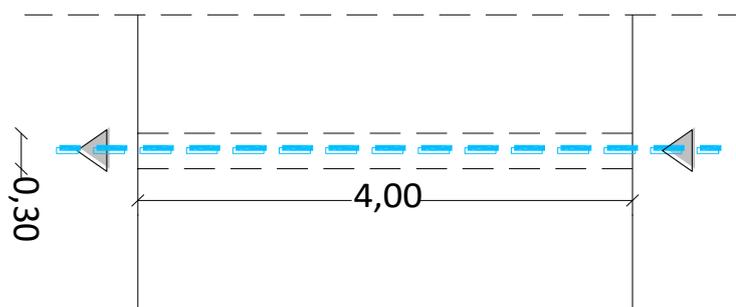
1. Identificazione	
1.1. Corso d'acqua attraversato	Fiume_71181
1.2. Codice del Ponte/attraaversamento	C116
1.3. Infrastruttura a cui appartiene l'opera	Strada comunale
1.4. Comune in cui ricade l'attraversamento	Sassari
1.5. Descrizione	Attraversamento sito lungo la strada comunale che si dirama dalla strada provinciale S.P. 18 - Via Argentiera. Il manufatto è costituito da un tubolare in calcestruzzo, di diametro pari a 300 mm, e sovrastante riempimento in pietrame. Si segnala la presenza di trasporto solido, sotto forma di deposito limoso, che ostruisce parzialmente la luce di deflusso, e di fitta vegetazione, sia a monte che a valle.

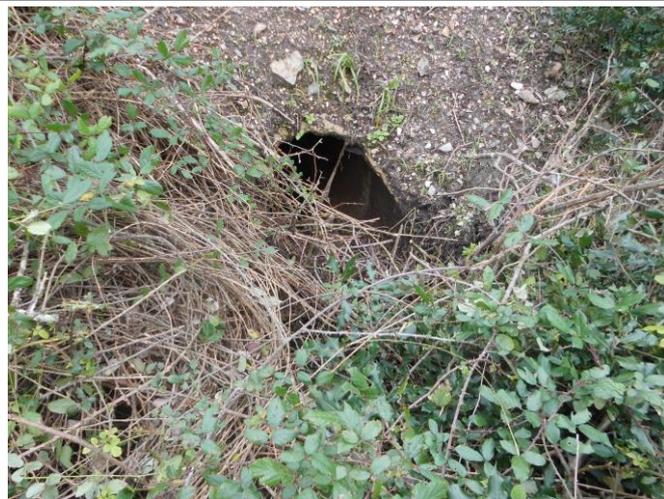
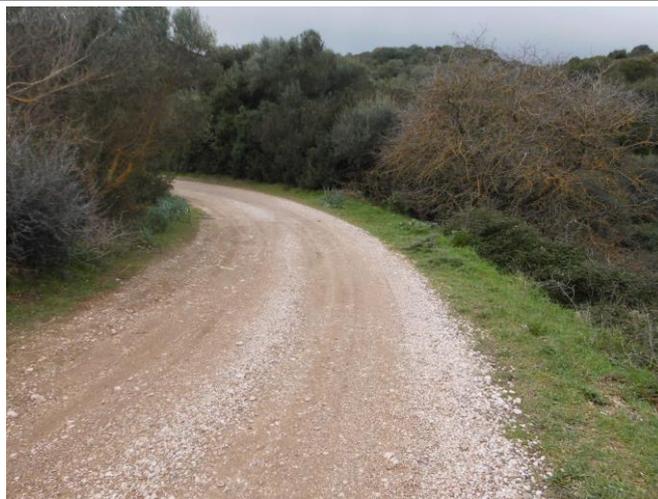
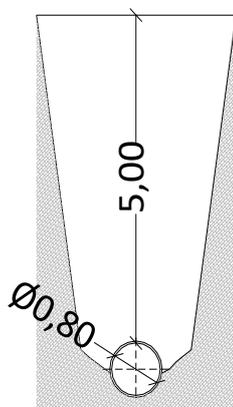
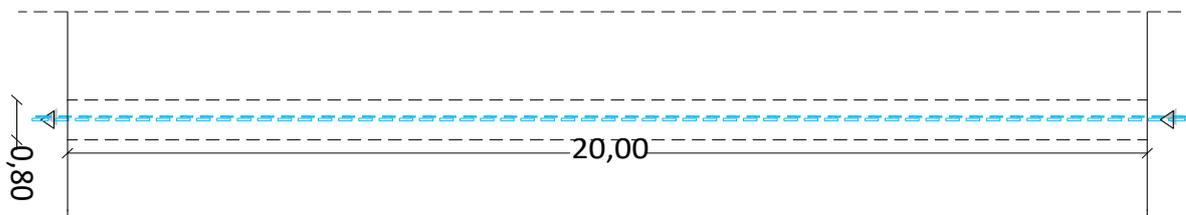
1. Identificazione	
1.1. Corso d'acqua attraversato	Fiume_71755
1.2. Codice del Ponte/attraaversamento	C119
1.3. Infrastruttura a cui appartiene l'opera	Strada comunale
1.4. Comune in cui ricade l'attraversamento	Sassari
1.5. Descrizione	Attraversamento sito lungo la strada vicinale L'Eremitu. Il manufatto è costituito da un tubolare in calcestruzzo, di diametro pari a 800 mm, e sovrastante riempimento a formare il piano carrabile. Si segnala lo stato di precarietà dell'attraversamento, che presenta evidenti segni di erosione.

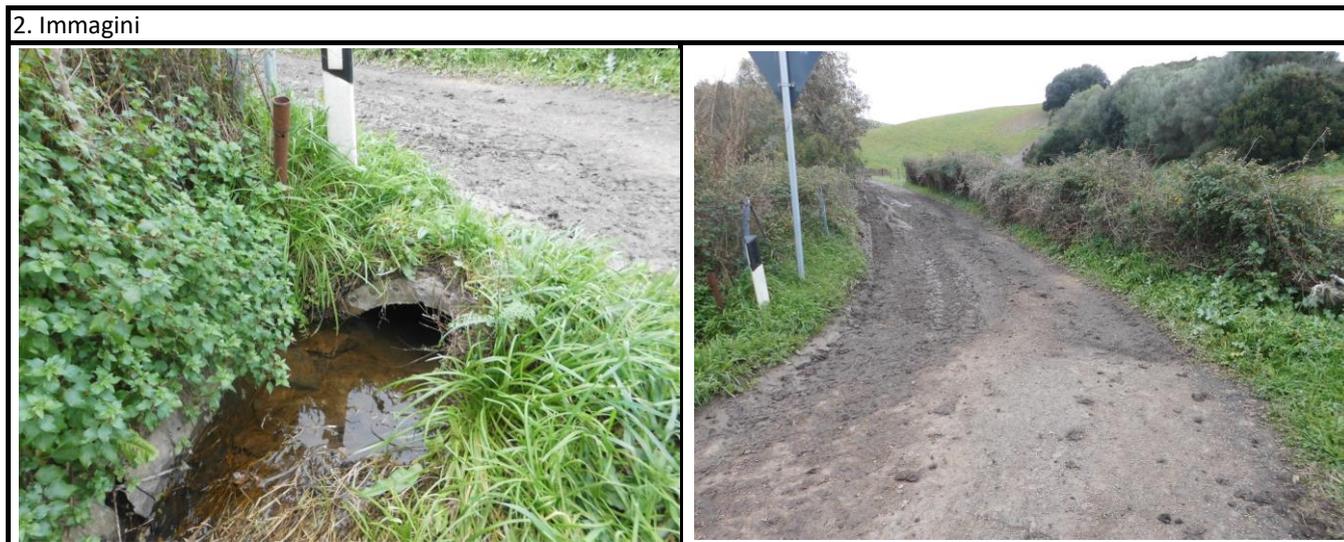
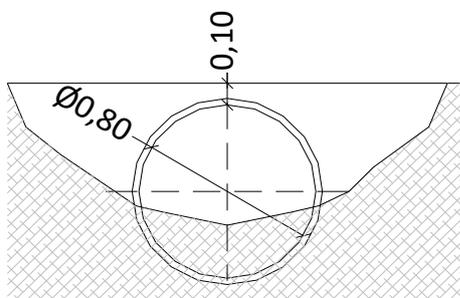
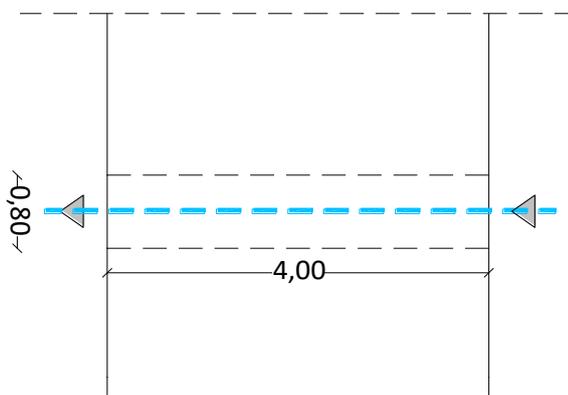
1. Identificazione	
1.1. Corso d'acqua attraversato	Fiume_72038
1.2. Codice del Ponte/attraaversamento	C121
1.3. Infrastruttura a cui appartiene l'opera	Strada comunale
1.4. Comune in cui ricade l'attraversamento	Sassari
1.5. Descrizione	Attraversamento sito lungo una strada comunale sterrata che si dirama dalla strada provinciale S.P. 4. Il manufatto è costituito da un tubolare in calcestruzzo, di diametro pari a 800 mm, e sovrastante riempimento a formare il piano carrabile. Si segnala lo stato di precarietà dell'attraversamento, che presenta evidenti segni di dilavamento del piano stradale ed ostruzione della luce libera di deflusso.

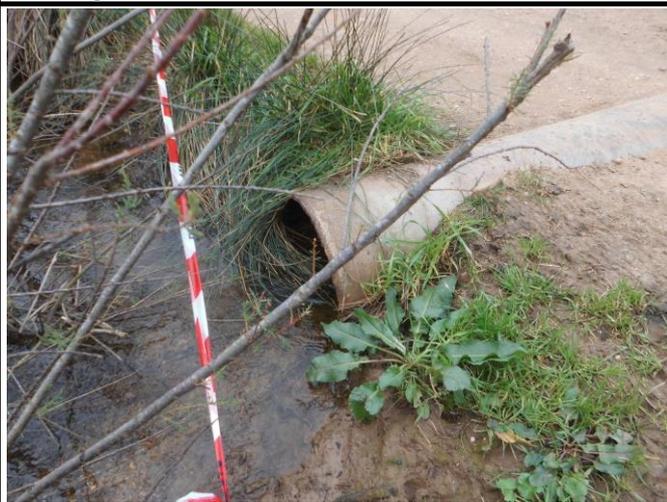
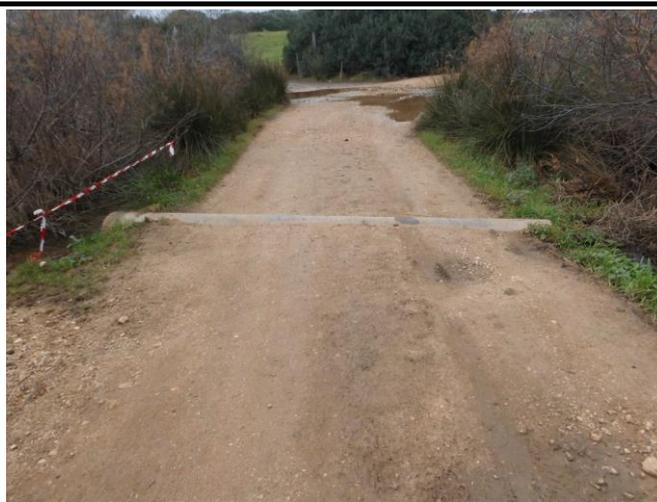
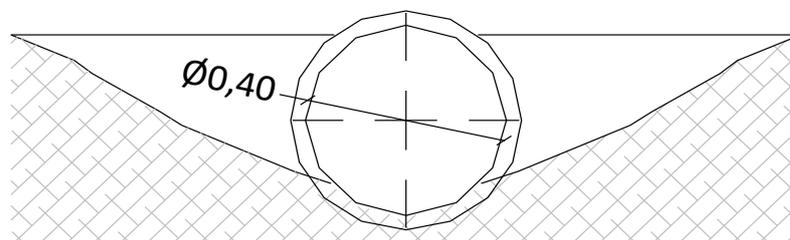
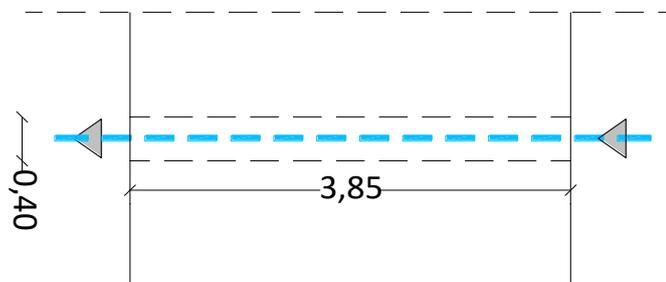
1. Identificazione	
1.1. Corso d'acqua attraversato	Fiume_73290
1.2. Codice del Ponte/attraaversamento	C127
1.3. Infrastruttura a cui appartiene l'opera	Strada comunale
1.4. Comune in cui ricade l'attraversamento	Sassari
1.5. Descrizione	Attraversamento sito lungo una strada comunale sterrata che si dirama dalla strada provinciale S.P. 4, nei pressi dello stagno di Pilo. Il manufatto è costituito da un tubolare in calcestruzzo, di diametro pari a 800 mm, e sovrastante riempimento, ormai totalmente dilavato, a formare il piano carrabile.

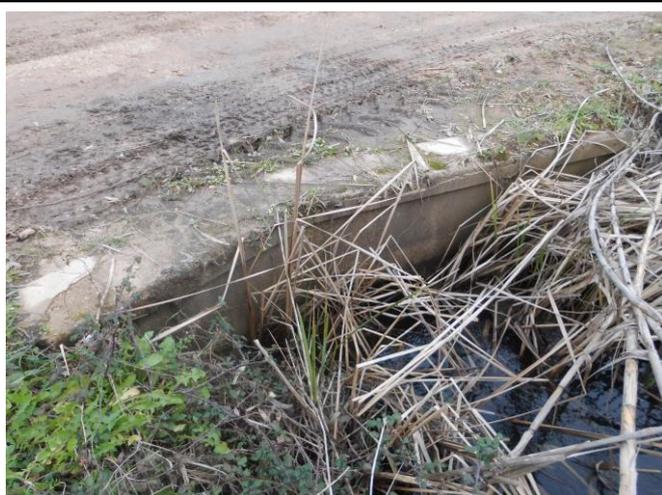
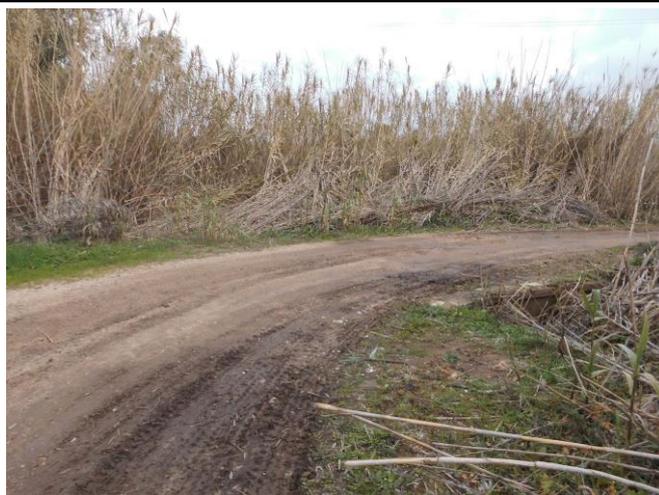
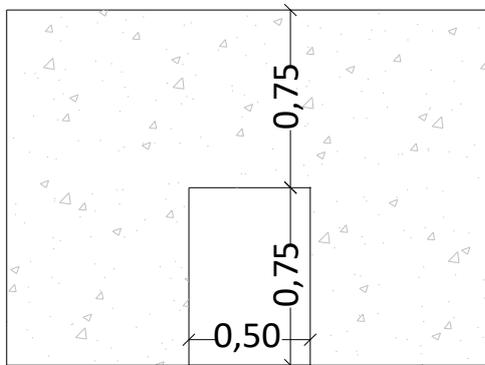
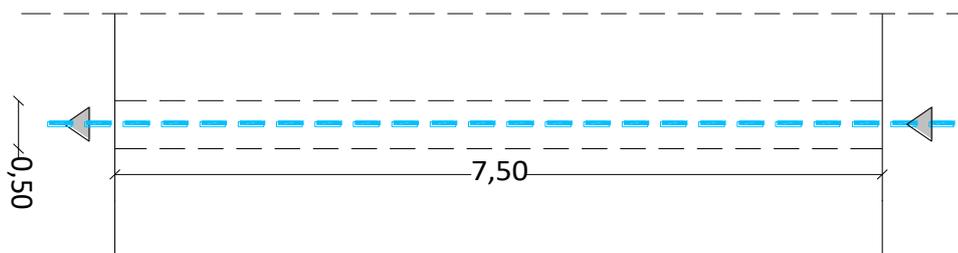
1. Identificazione	
1.1. Corso d'acqua attraversato	Fiume_73738
1.2. Codice del Ponte/attraversamento	C131
1.3. Infrastruttura a cui appartiene l'opera	Strada comunale
1.4. Comune in cui ricade l'attraversamento	Sassari
1.5. Descrizione	Attraversamento sito lungo una strada comunale che si dirama dalla strada statale S.S. 291 della Nurra. Il manufatto, con profilo a campata unica a sezione rettangolare, è realizzato interamente in calcestruzzo gettato in opera. Si segnala la presenza di trasporto solido, sotto forma di deposito limoso, che ostacola il normale deflusso delle acque.

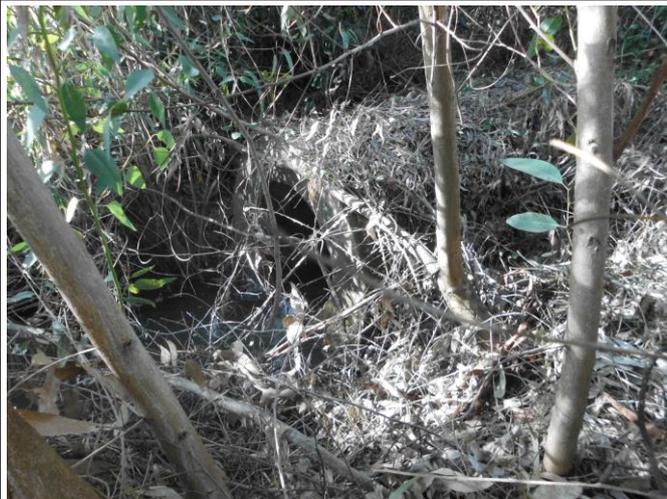
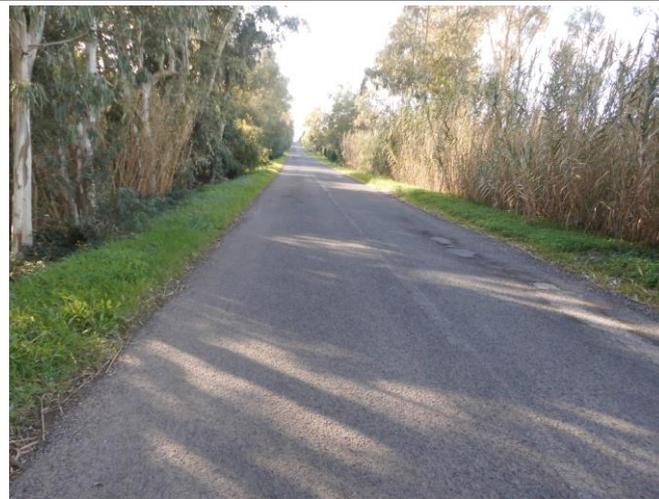
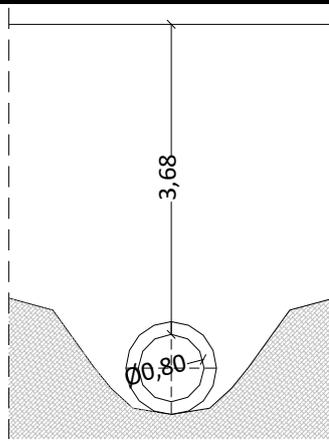
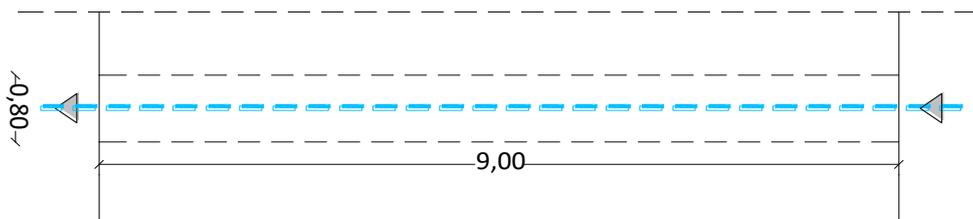
1.1. Corso d'acqua attraversato	Fiume_74796
1.2. Codice del Ponte/attraversamento	C137
1.3. Infrastruttura a cui appartiene l'opera	Via dei Fenicotteri
1.4. Comune in cui ricade l'attraversamento	Sassari
1.5. Descrizione	Attraversamento sito lungo la strada provinciale S.P. 118, via dei Fenicotteri, in località S. Maria La Palma. Il manufatto è costituito da un tubolare in calcestruzzo, di diametro pari a 800 mm, e sovrastante getto di completamento. Si segnala la presenza di vegetazione fitta che può ostacolare il normale deflusso delle acque.

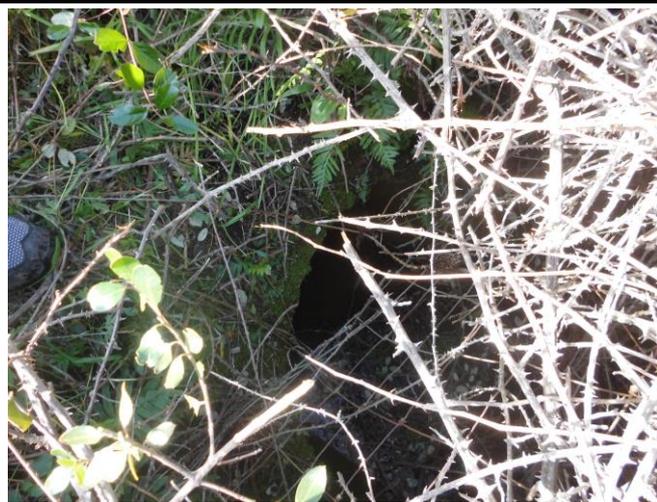
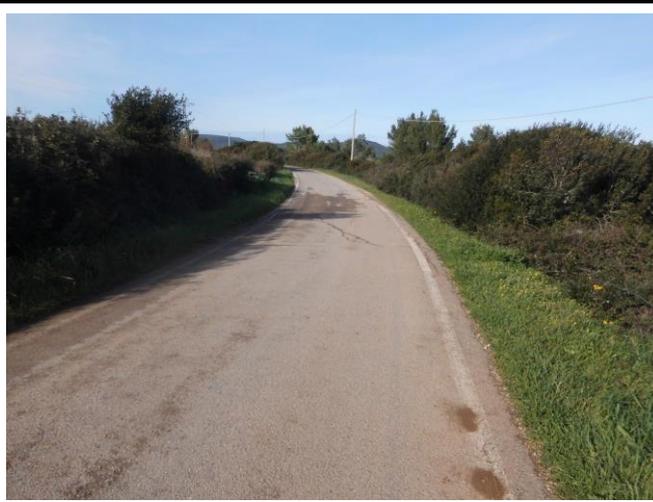
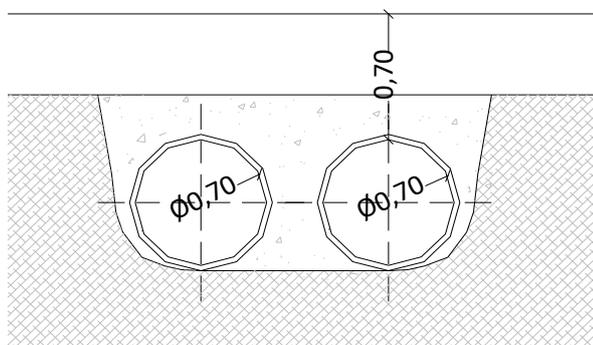
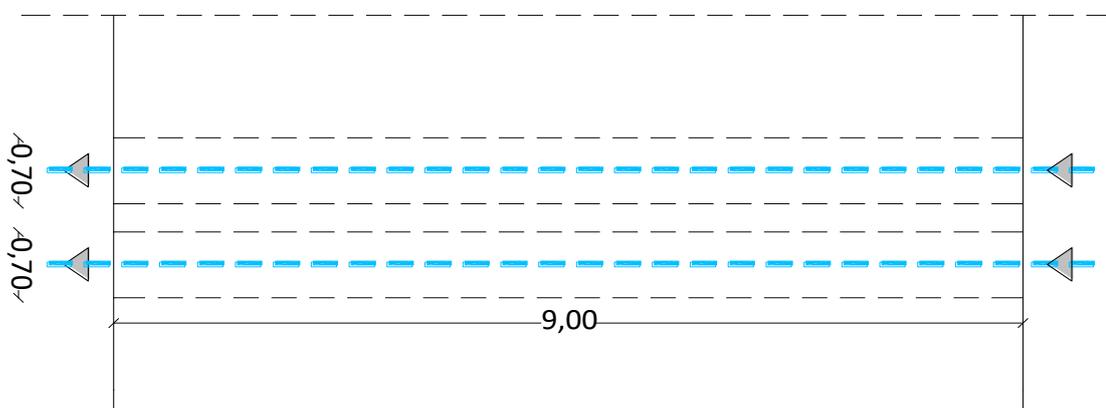
1. Identificazione	
1.1. Corso d'acqua attraversato	Fiume_76860
1.2. Codice del Ponte/attraversamento	C145
1.3. Infrastruttura a cui appartiene l'opera	Strada comunale
1.4. Comune in cui ricade l'attraversamento	Sassari
1.5. Descrizione	Attraversamento sito lungo la strada vicinale La Corte Bacchileddu. Il manufatto è costituito da due tubolari in calcestruzzo, di diametro pari a 700 mm, e sovrastante riempimento in materiale sciolto a formare il rilevato stradale. Si segnala la presenza di fitta vegetazione in alveo, che potrebbe ostacolare il normale deflusso delle acque.

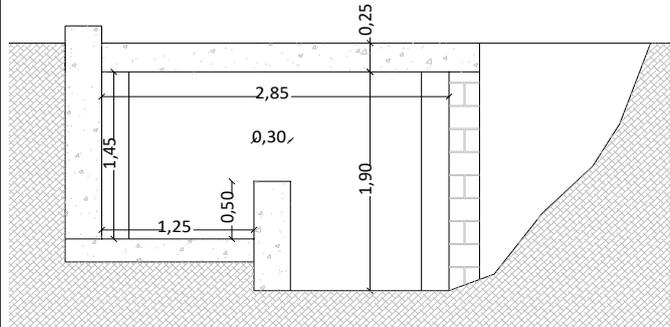
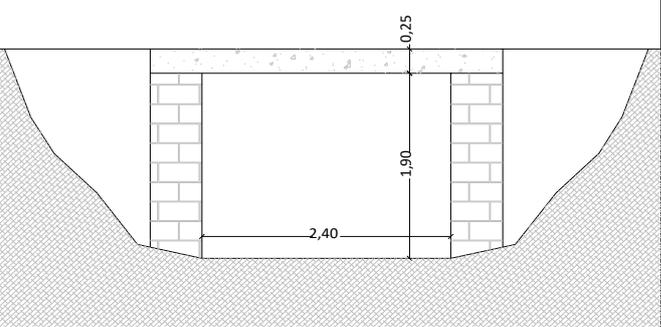
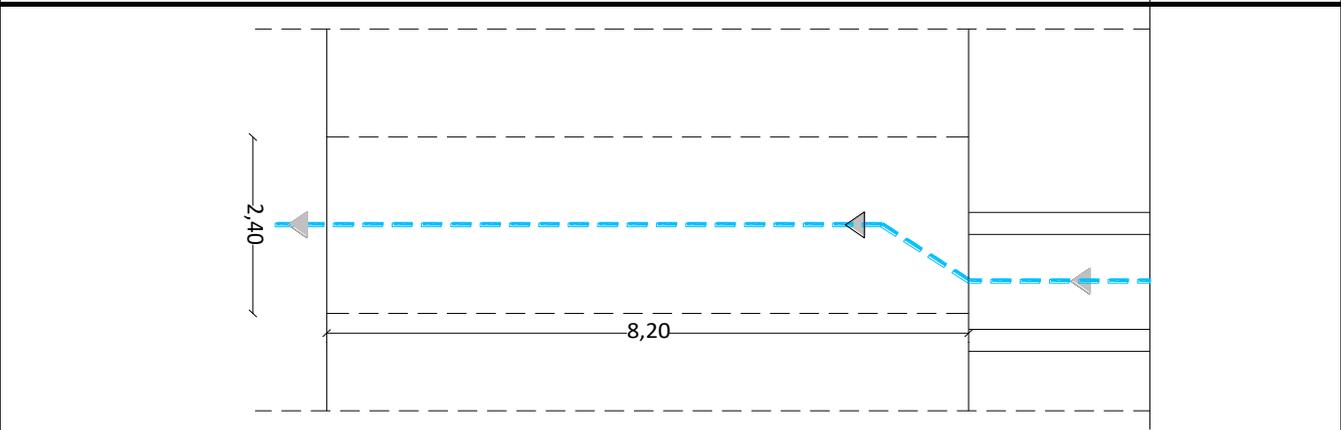
1. Identificazione	
1.1. Corso d'acqua attraversato	Fiume_77180
1.2. Codice del Ponte/attraersamento	C146
1.3. Infrastruttura a cui appartiene l'opera	Località Siniscola
1.4. Comune in cui ricade l'attraversamento	Sassari
1.5. Descrizione	Attraversamento sito lungo una stradina di accesso ad una abitazione privata, che si dirama dalla strada provinciale S.P. 4. Il manufatto, con profilo a campata unica a sezione rettangolare, è realizzato con spalle e soletta in calcestruzzo gettato in opera. Si segnala che l'alveo, nel tratto immediatamente a monte dell'attraversamento, è costituito da una sezione artificiale, anch'essa in calcestruzzo. Si segnala inoltre che a valle, in sinistra idraulica, è presente un tratto di muro di sponda realizzato in blocchi di calcestruzzo.

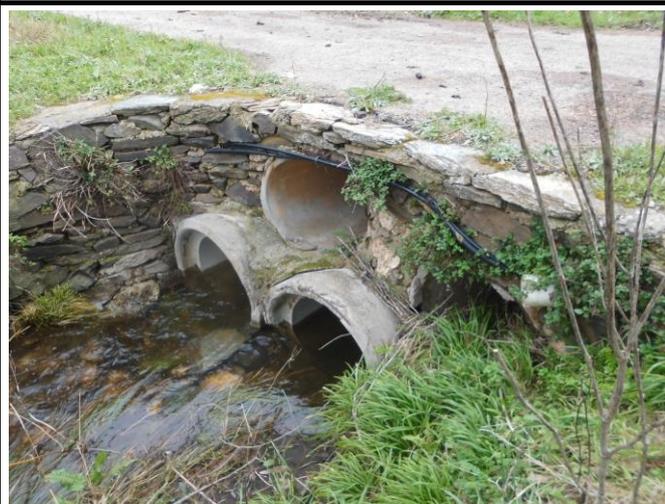
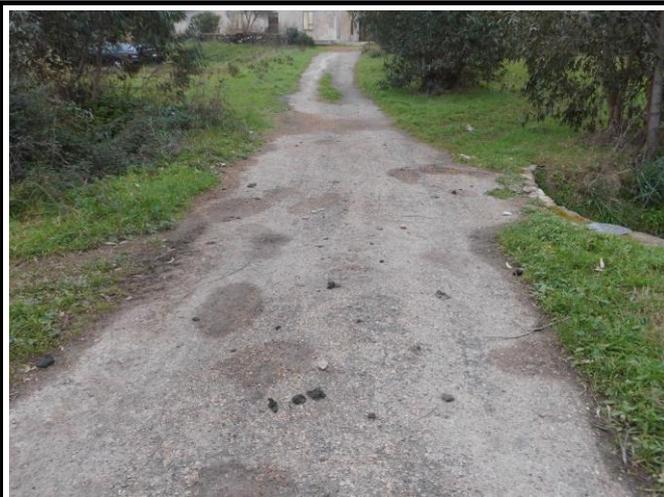
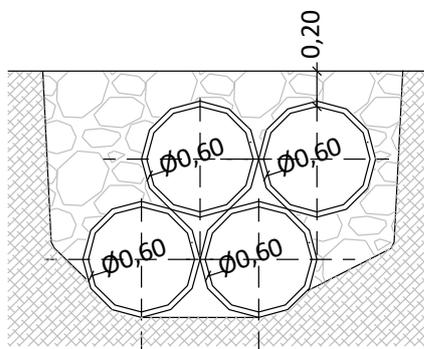
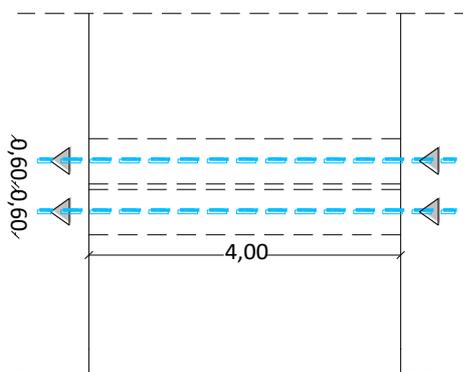
1. Identificazione	
1.1. Corso d'acqua attraversato	Fiume_77563
1.2. Codice del Ponte/attraaversamento	C148
1.3. Infrastruttura a cui appartiene l'opera	Strada comunale
1.4. Comune in cui ricade l'attraversamento	Sassari
1.5. Descrizione	Attraversamento sito lungo una stradina di accesso ad una abitazione privata, che si dirama dalla strada provinciale S.P. 4. Il manufatto è costituito da quattro tubolari in calcestruzzo, di diametro pari a 600 mm, e sovrastante riempimento in pietrame legato con malta, a formare un muro di contenimento del rilevato stradale. Si segnala lo stato di precarietà dell'attraversamento.

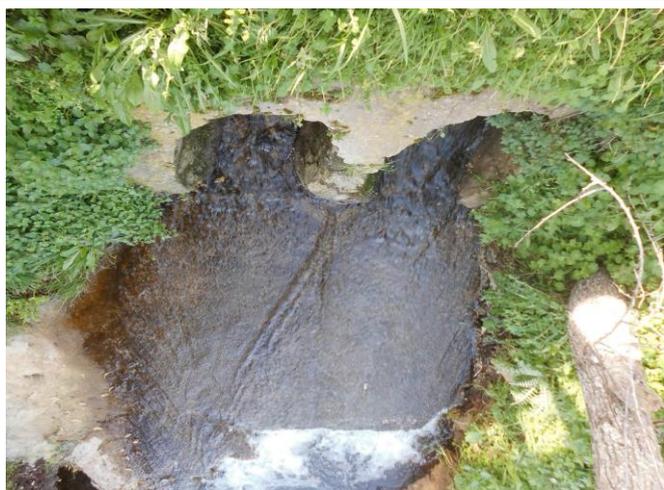
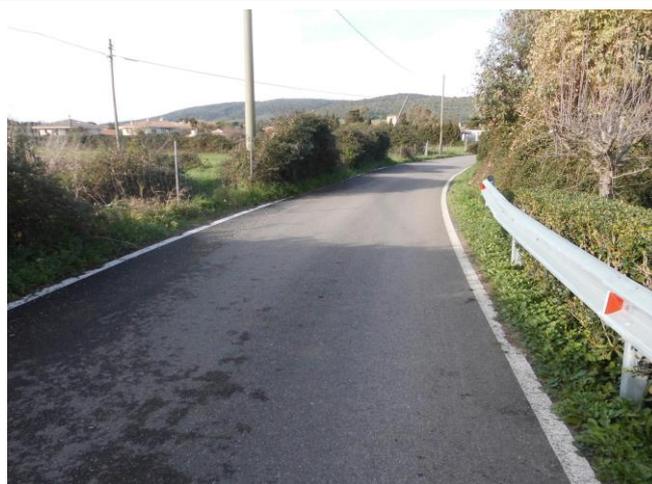
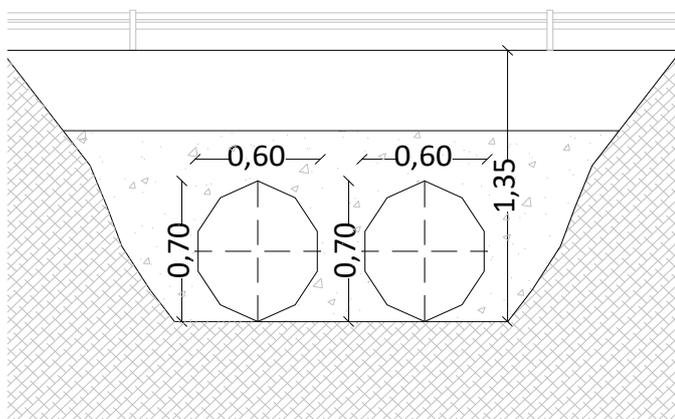
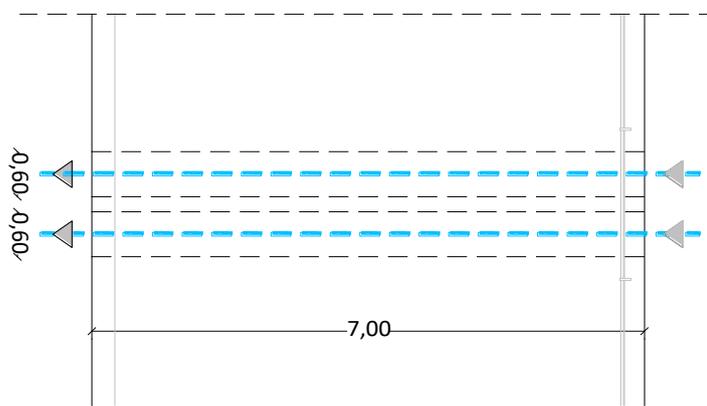
1. Identificazione	
1.1. Corso d'acqua attraversato	Fiume_78438
1.2. Codice del Ponte/attraversamento	C151
1.3. Infrastruttura a cui appartiene l'opera	Strada comunale
1.4. Comune in cui ricade l'attraversamento	Sassari
1.5. Descrizione	Attraversamento sito lungo la strada vicinale La Corte Bacchileddu. Il manufatto è costituito da due tubolari in lamiera ondulata e getto di completamento in calcestruzzo.
