**Verifiche di sicurezza idraulica delle opere
interferenti con il reticolo idrografico
ATTRAVERSAMENTI STRADE COMUNALI**

DATA: Dicembre 2021	SCALA:	REV: 0	ALLEGATO:
ELABORATO: SCHEDE MONOGRAFICHE ATTRAVERSAMENTI CON ESITO VERIFICHE DI SICUREZZA - Vol. 3			C-3
TECNICO INCARICATO: Dott. Ing. Alessia Vargiu

COMUNE DI SASSARI (SS)
VERIFICA DELLE OPERE INTERFERENTI CON IL RETICOLO IDROGRAFICO
SCHEDE PER LA CARATTERIZZAZIONE DEGLI ATTRAVERSAMENTI ESISTENTI

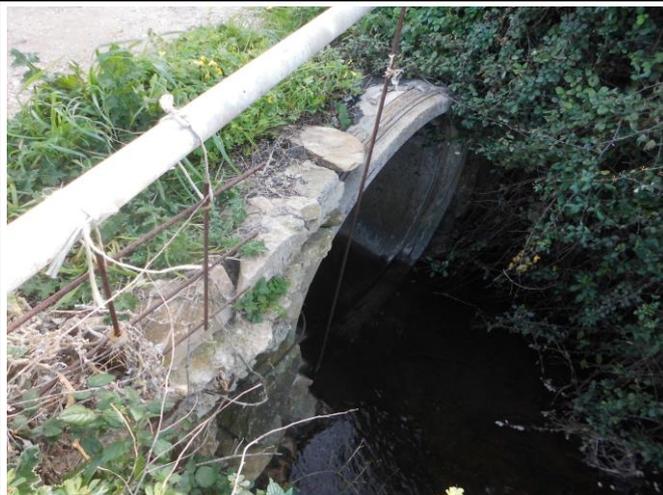
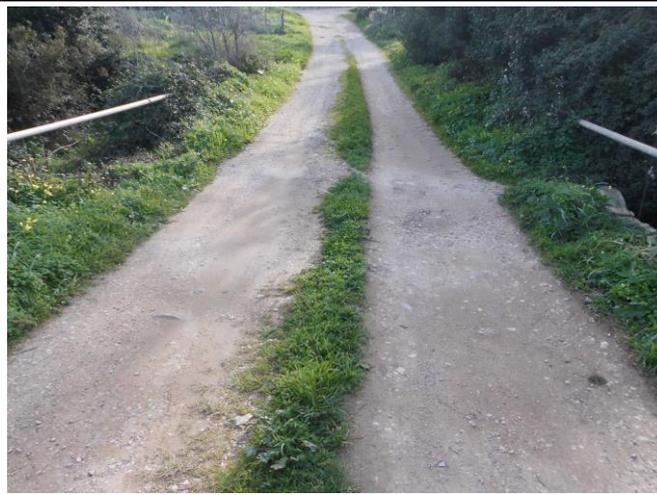
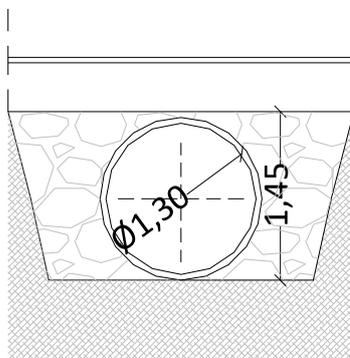
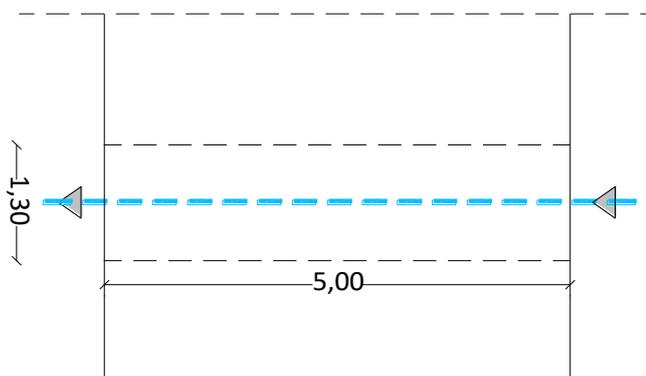
1. Identificazione	
1.1. Corso d'acqua attraversato	Fiume_78438
1.2. Codice del Ponte/attraversamento	C153
1.3. Infrastruttura a cui appartiene l'opera	Strada vicinale
1.4. Comune in cui ricade l'attraversamento	Sassari
1.5. Descrizione	Attraversamento sito lungo la strada di accesso ad una attività produttiva, che si dirama dalla strada comunale Via Alfredo Binda. Il manufatto è costituito da un tubolare in calcestruzzo, con diametro pari a 1300 mm, e riempimento di completamento in pietrame a formare una sorta di muro di contenimento del rilevato stradale.

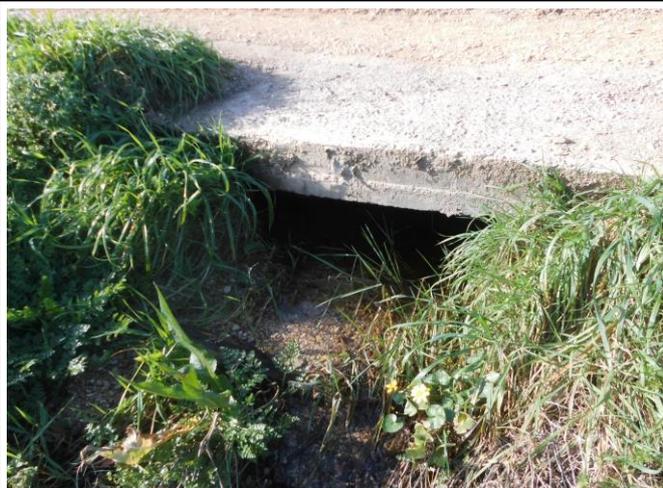
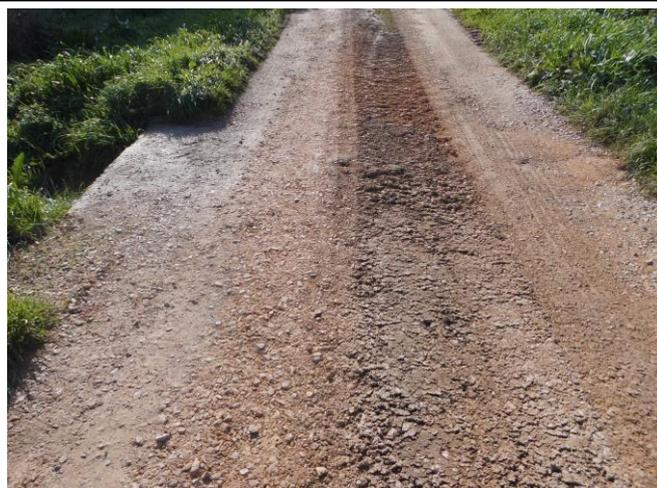
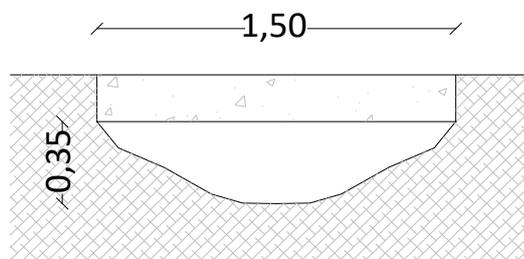
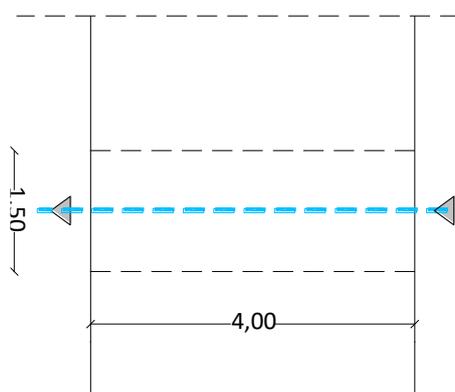
1. Identificazione	
1.1. Corso d'acqua attraversato	Fiume_78704
1.2. Codice del Ponte/attraversamento	C155
1.3. Infrastruttura a cui appartiene l'opera	Strada vicinale
1.4. Comune in cui ricade l'attraversamento	Sassari
1.5. Descrizione	Attraversamento sito lungo la strada di accesso ad una attività produttiva, che si dirama dalla strada provinciale S.P. 46. Il manufatto, con profilo a campata unica a sezione rettangolare, è realizzato interamente in calcestruzzo. Si segnala la presenza di vegetazione fitta sia a monte che a valle dell'attraversamento.

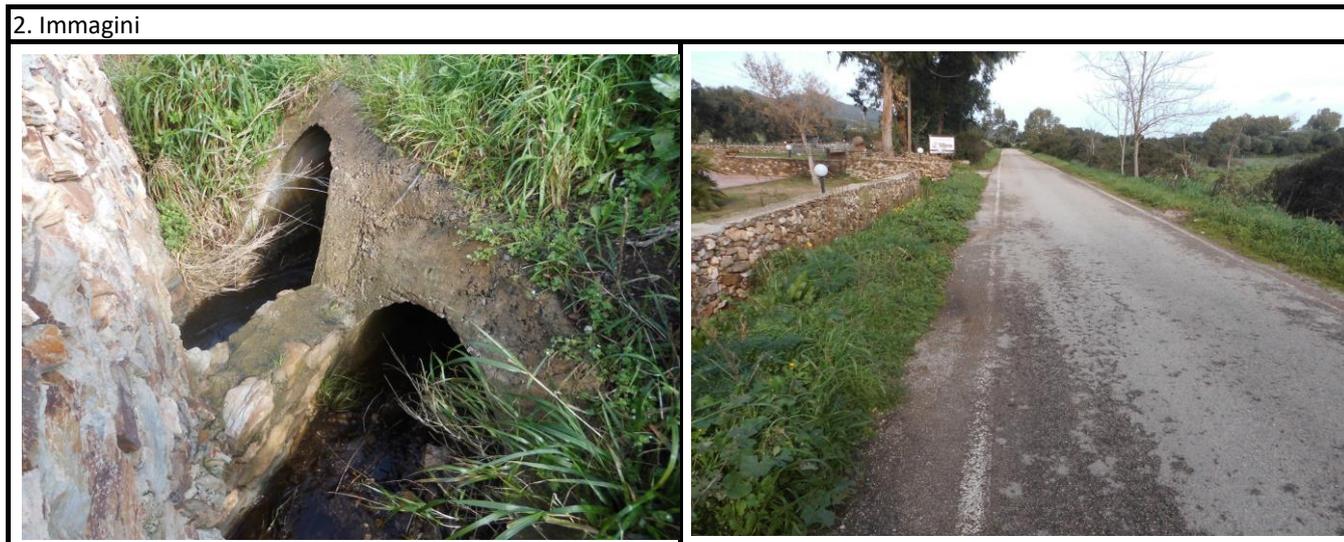
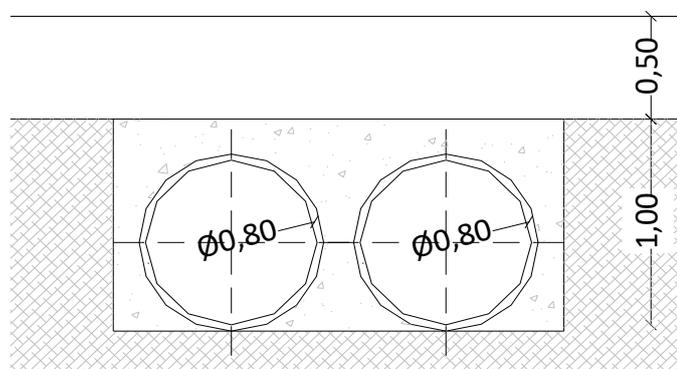
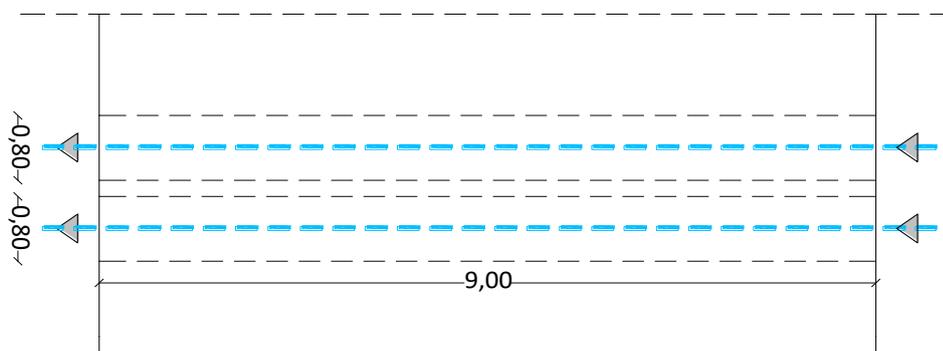
1. Identificazione	
1.1. Corso d'acqua attraversato	Fiume_78912
1.2. Codice del Ponte/attraersamento	C156
1.3. Infrastruttura a cui appartiene l'opera	Strada comunale
1.4. Comune in cui ricade l'attraversamento	Sassari
1.5. Descrizione	Attraversamento sito lungo la strada vicinale La Corte Bacchileddu. Il manufatto, che costituisce una sorta di prolungamento dell'attraversamento C157, è costituito da due tubolari in calcestruzzo, con diametro pari a 800 mm, e getto di completamento a formare un unico blocco. Il manufatto presenta l'imbocco in corrispondenza del muro di confine di una attività produttiva e termina superata la strada vicinale.

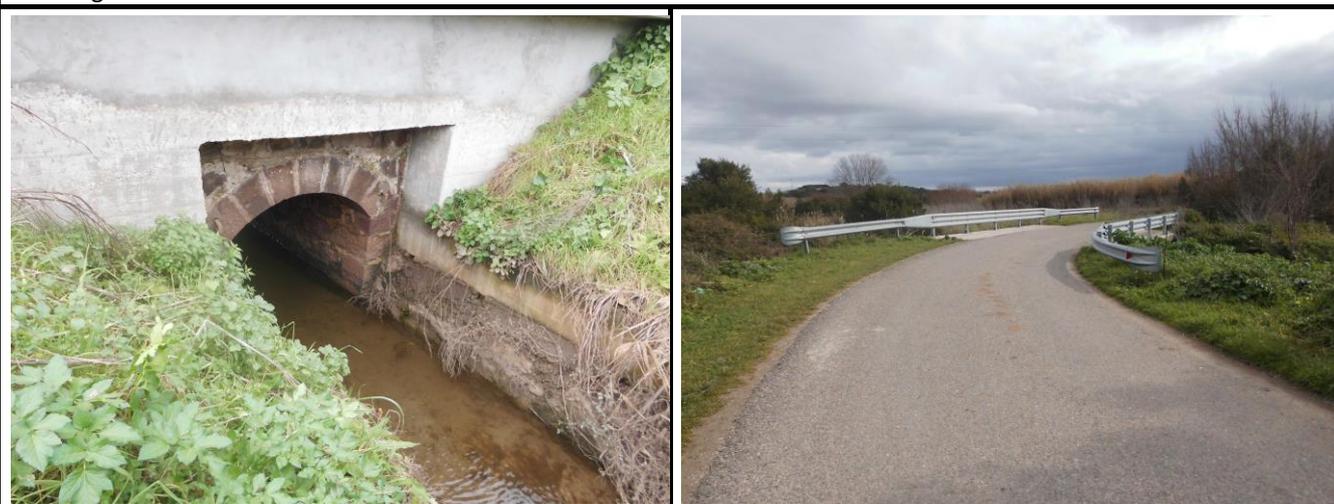
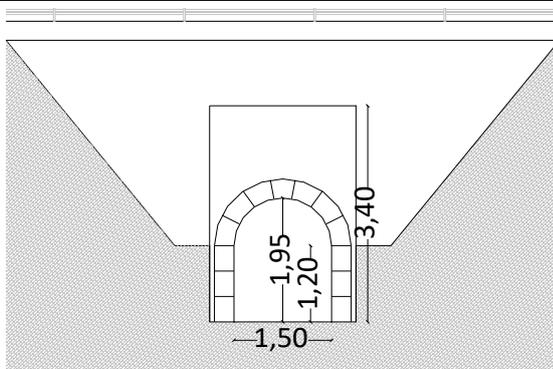
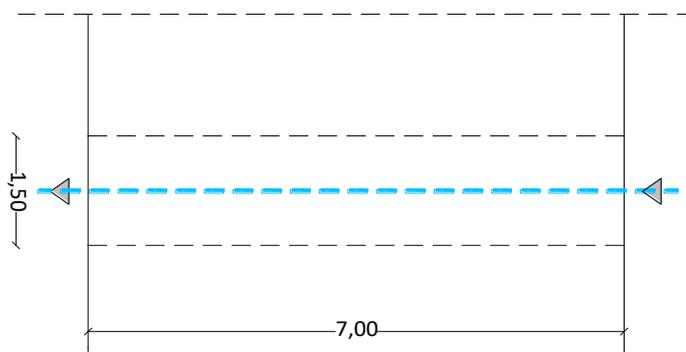
1. Identificazione	
1.1. Corso d'acqua attraversato	Fiume_79198
1.2. Codice del Ponte/attraversamento	C158
1.3. Infrastruttura a cui appartiene l'opera	Strada comunale
1.4. Comune in cui ricade l'attraversamento	Sassari
1.5. Descrizione	Attraversamento sito lungo la strada vicinale La Crucca Baiona. Il manufatto, con profilo a campata unica ad arco a tutto sesto, è realizzato interamente in blocchi di pietra legati con malta. Si segnalano recenti lavori di manutenzione consistenti nell'allargamento della sede stradale, con conseguente incremento della profondità dell'attraversamento, e pulizia e risagomatura dei tratti di alveo a monte ed a valle del manufatto.

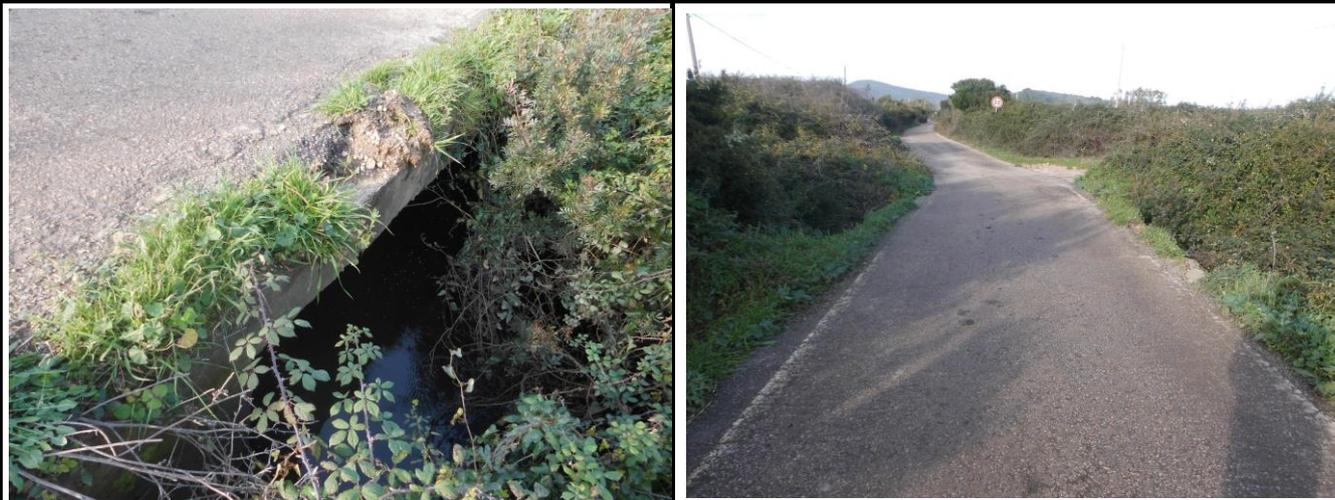
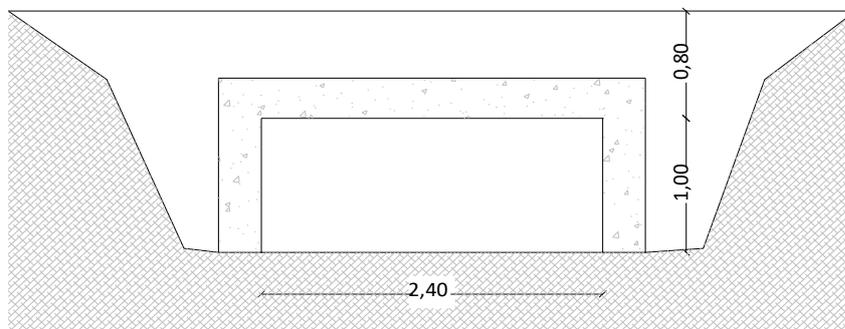
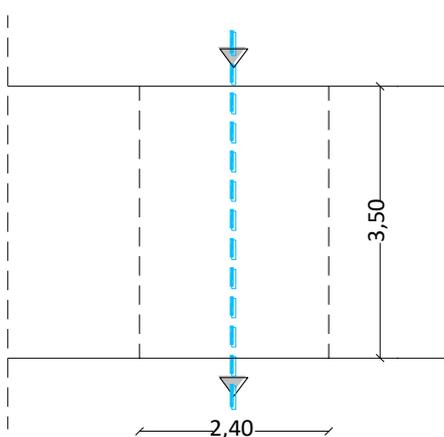
1. Identificazione	
1.1. Corso d'acqua attraversato	Fiume_79514
1.2. Codice del Ponte/attraversamento	C159
1.3. Infrastruttura a cui appartiene l'opera	Strada comunale
1.4. Comune in cui ricade l'attraversamento	Sassari
1.5. Descrizione	Attraversamento sito lungo la strada vicinale Monte Repuso. Il manufatto, con profilo a campata unica a sezione rettangolare, è realizzato interamente in calcestruzzo. Si segnala lo stato di degrado generale dell'attraversamento e la presenza di fitta vegetazione che potrebbe ostacolare il normale deflusso delle acque.

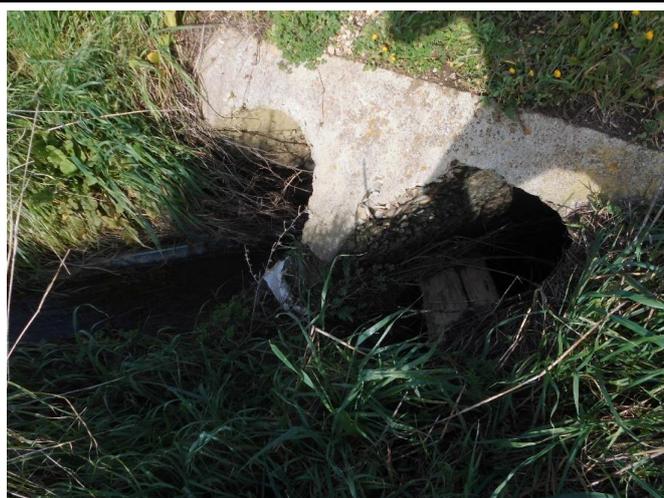
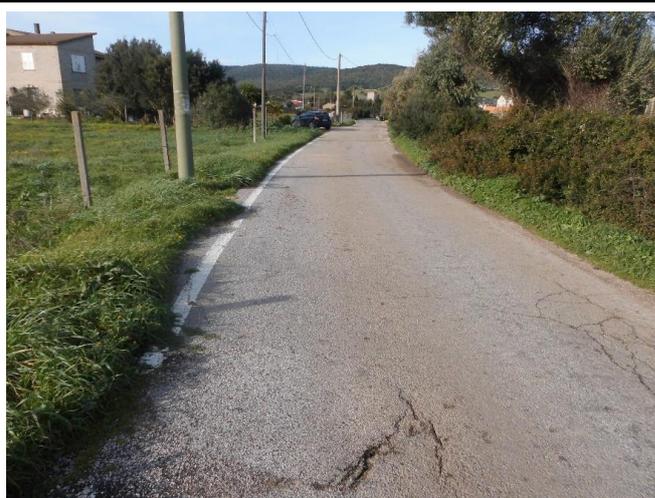
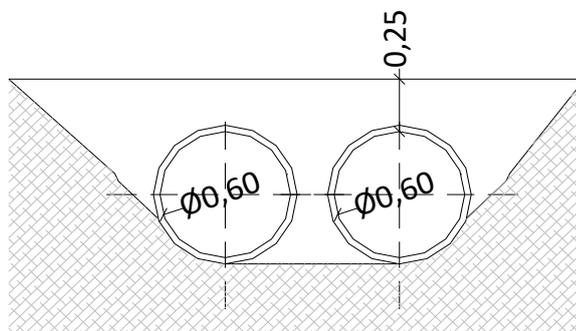
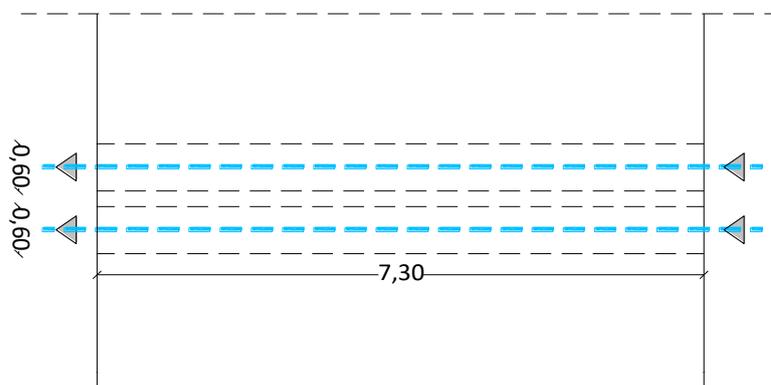
1. Identificazione	
1.1. Corso d'acqua attraversato	Fiume_79666
1.2. Codice del Ponte/attraaversamento	C161
1.3. Infrastruttura a cui appartiene l'opera	Strada comunale
1.4. Comune in cui ricade l'attraversamento	Sassari
1.5. Descrizione	Attraversamento sito lungo la strada vicinale La Corte Bacchileddu. Il manufatto è costituito da due tubolari in lamiera ondulata e getto di completamento in calcestruzzo. Si segnala la presenza di fitta vegetazione che potrebbe ostacolare il normale deflusso delle acque.

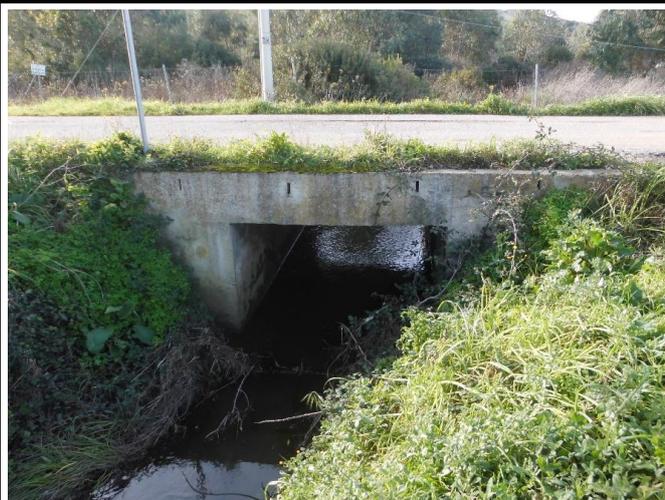
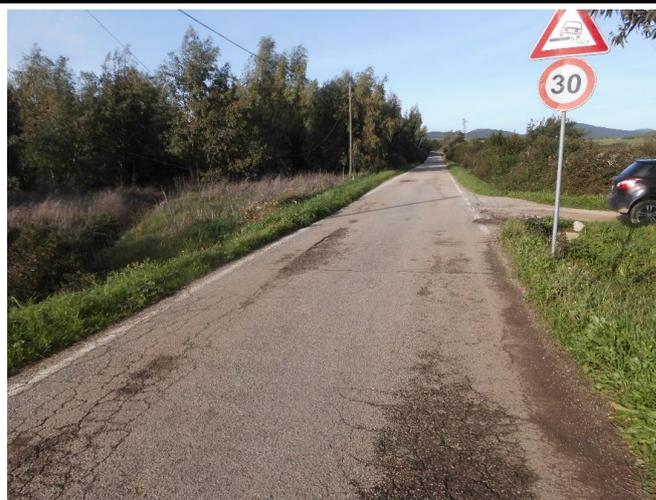
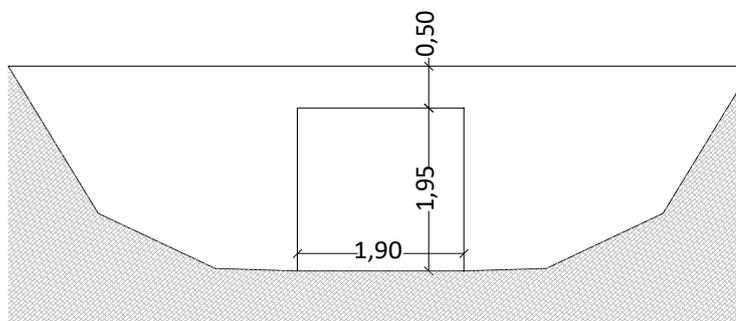
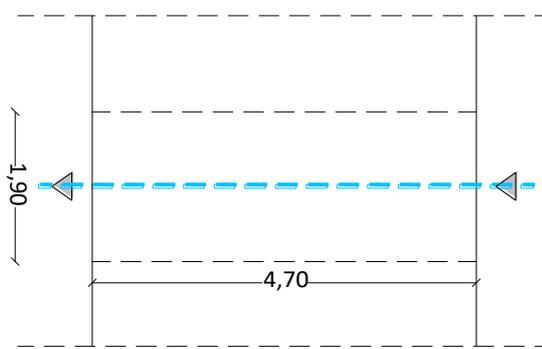
1. Identificazione	
1.1. Corso d'acqua attraversato	Fiume_81309
1.2. Codice del Ponte/attraversamento	C167
1.3. Infrastruttura a cui appartiene l'opera	Strada comunale
1.4. Comune in cui ricade l'attraversamento	Sassari
1.5. Descrizione	Attraversamento sito lungo la strada vicinale La Corte Bacchileddu. Il manufatto, con profilo a campata unica a sezione rettangolare, è realizzato interamente in calcestruzzo.

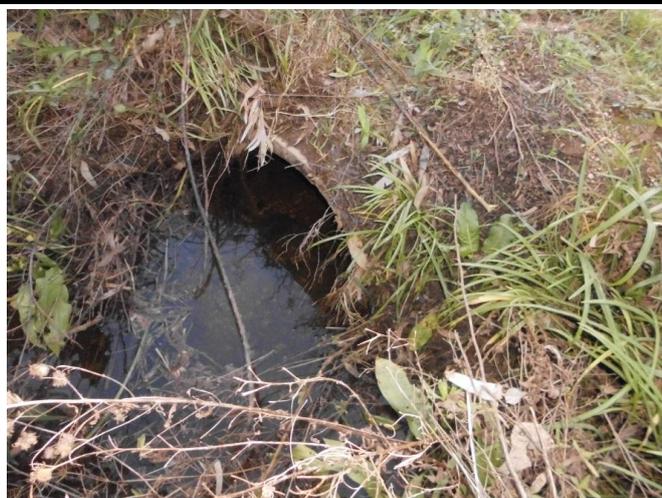
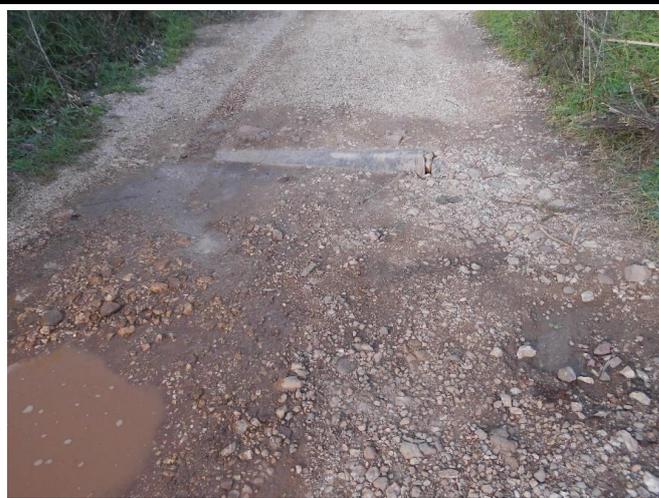
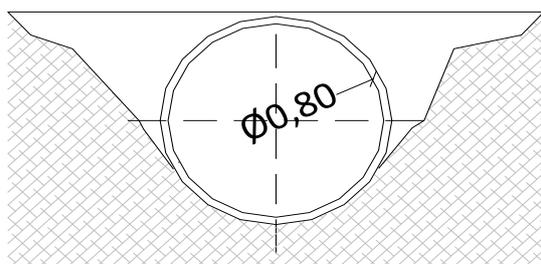
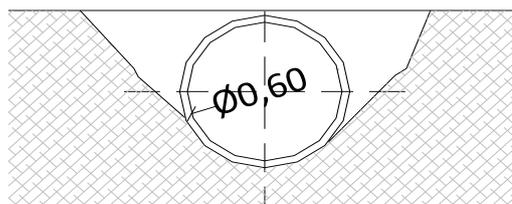
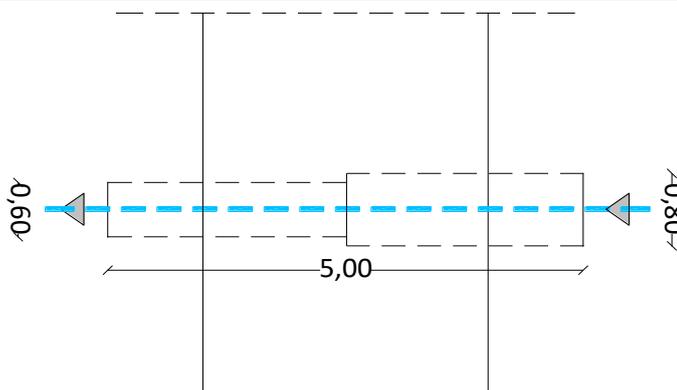
1. Identificazione	
1.1. Corso d'acqua attraversato	Fiume_81309
1.2. Codice del Ponte/attraversamento	C170
1.3. Infrastruttura a cui appartiene l'opera	Strada comunale
1.4. Comune in cui ricade l'attraversamento	Sassari
1.5. Descrizione	Attraversamento sito su una via di accesso ad una abitazione privata, lungo la strada comunale Via Nughedu S. Nicolò. Il manufatto è costituito da due tubolari in calcestruzzo posti in continuità, di diametro pari a 800 e 600 mm, rispettivamente il tratto di monte e quello di valle, e riempimento in materiale sciolto, a formare il rilevato stradale. Si segnala lo stato di degrado generale dell'attraversamento, con importanti fenomeni di dilavamento della sede stradale, che hanno portato alla luce la superficie di estradosso dei suddetti tubolari.

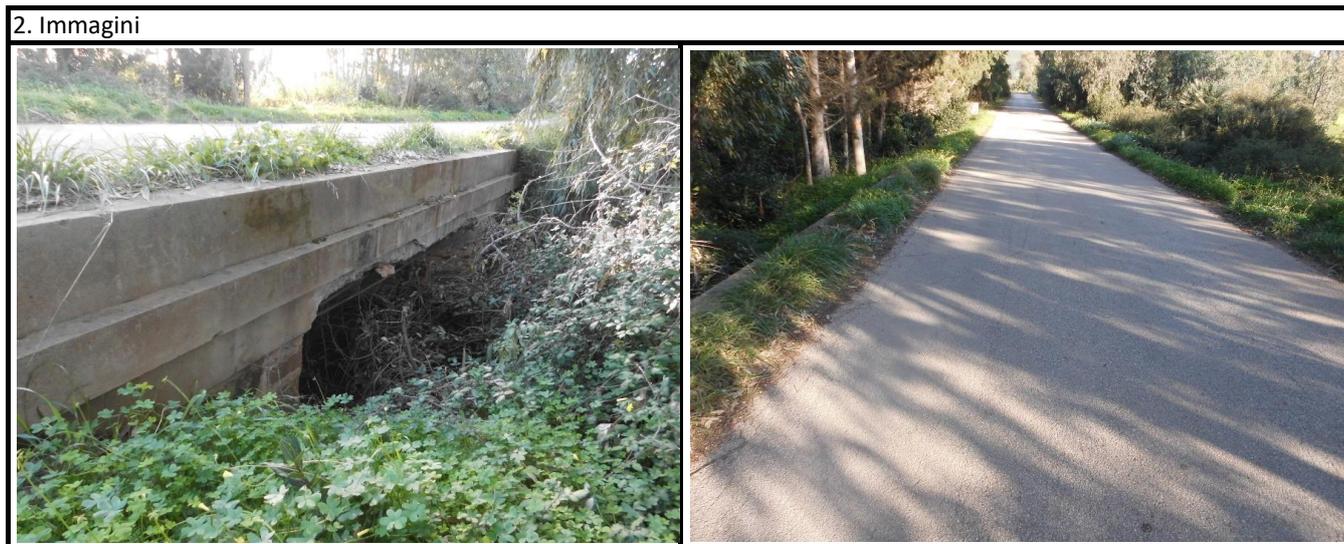
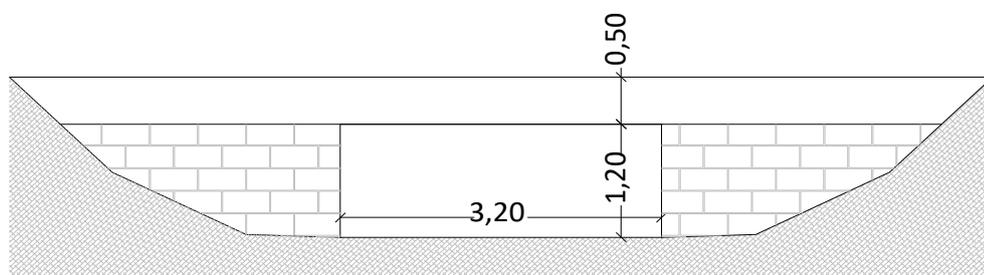
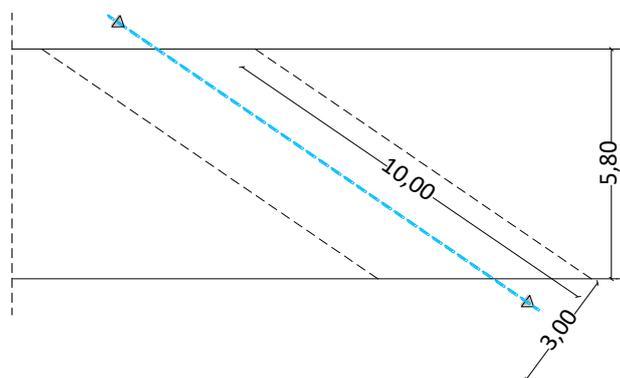
1. Identificazione	
1.1. Corso d'acqua attraversato	Fiume_82184
1.2. Codice del Ponte/attraversamento	C171
1.3. Infrastruttura a cui appartiene l'opera	Strada comunale
1.4. Comune in cui ricade l'attraversamento	Sassari
1.5. Descrizione	Attraversamento sito lungo la strada comunale Via Pattada, che si dirama dalla strada provinciale S.P. 69. Il manufatto, con profilo a campata unica a sezione rettangolare, è realizzato con spalle in blocchi di pietra legati con malta e soletta in calcestruzzo gettato in opera. Si segnala lo stato di degrado generale dell'attraversamento, con fenomeni di ossidazione dei ferri di armatura e conseguente distacco del copriferro, che interessano la soletta carrabile.

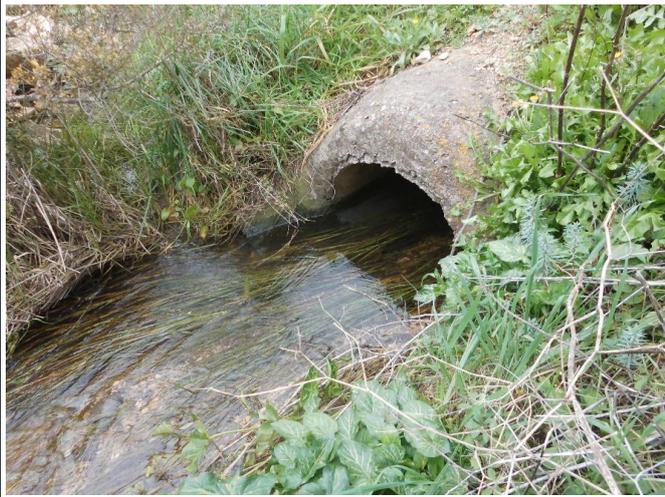
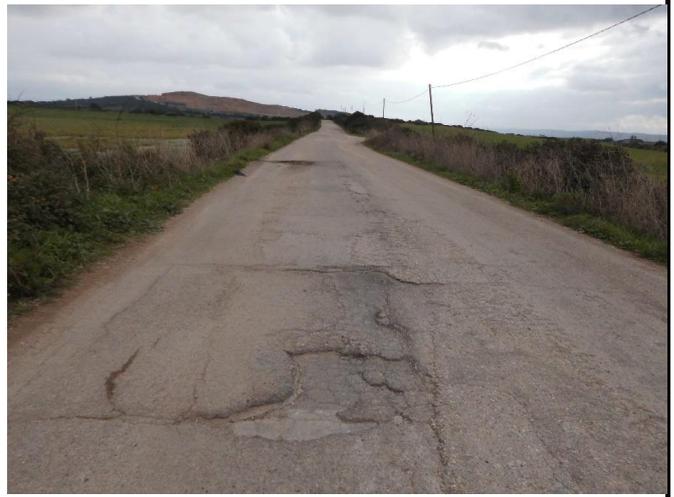
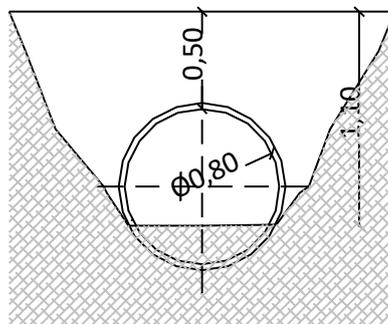
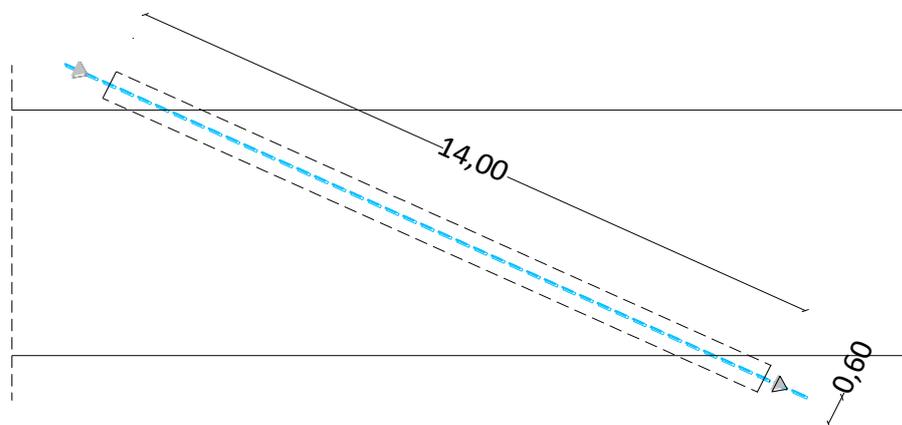
1. Identificazione	
1.1. Corso d'acqua attraversato	Fiume_82391
1.2. Codice del Ponte/attraversamento	C173
1.3. Infrastruttura a cui appartiene l'opera	Strada comunale
1.4. Comune in cui ricade l'attraversamento	Sassari
1.5. Descrizione	Attraversamento sito lungo una strada comunale che conduce ad alcuni terreni privati. Il manufatto è costituito da un tubolare in calcestruzzo, di diametro pari a 800 mm, e sovrastante getto di completamento. Si segnala la presenza di vegetazione fitta che può ostacolare il normale deflusso delle acque.

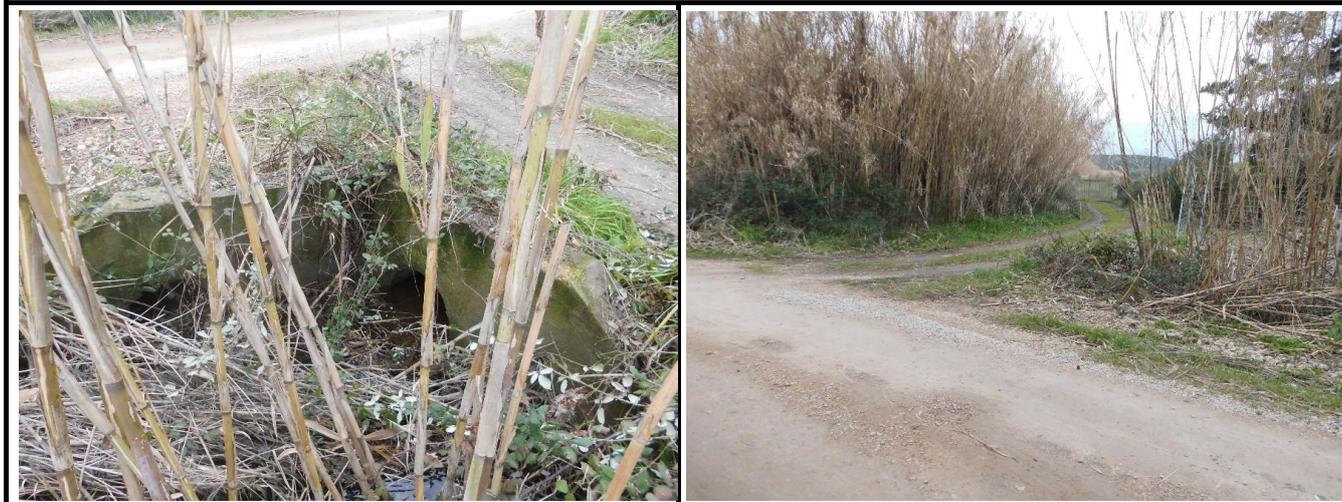
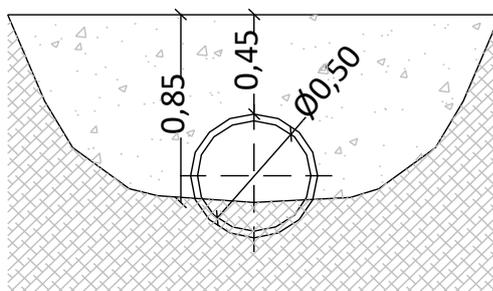
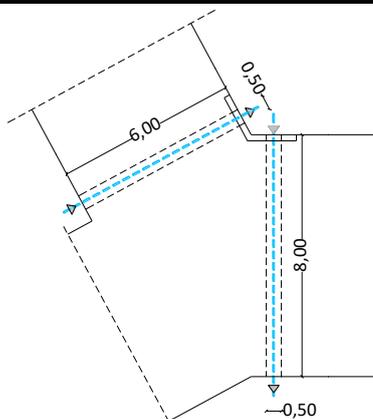
1. Identificazione	
1.1. Corso d'acqua attraversato	Fiume_82522
1.2. Codice del Ponte/attraversamento	C175
1.3. Infrastruttura a cui appartiene l'opera	Strada comunale
1.4. Comune in cui ricade l'attraversamento	Sassari
1.5. Descrizione	Attraversamento sito lungo la strada comunale sterrata Via Santa Teresa di Gallura. Il manufatto si compone di due tratti, entrambi realizzati con un tubolare, di diametro pari a 500 mm, e getto di completamento in calcestruzzo a formare i muri di contenimento del rilevato stradale. Il tratto a valle attraversa una stradina di accesso ad un terreno privato, mentre il secondo la suddetta strada comunale. Si segnala la parziale ostruzione dell'attraversamento ad opera di materiale vegetale presente in alveo.

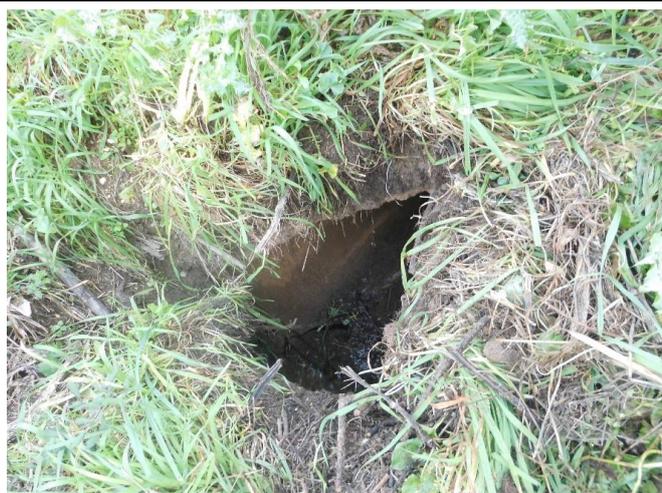
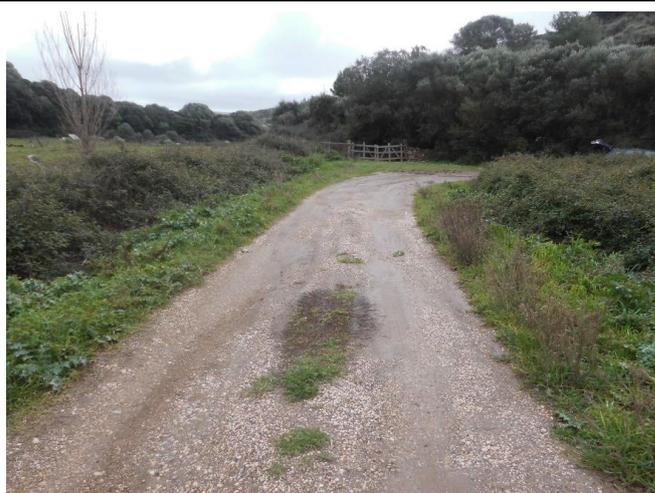
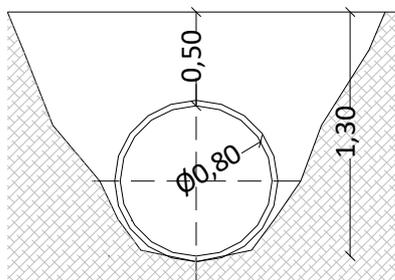
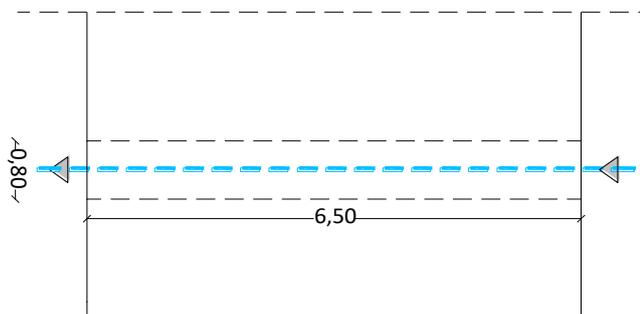
1. Identificazione	
1.1. Corso d'acqua attraversato	Fiume_83240
1.2. Codice del Ponte/attraaversamento	C181
1.3. Infrastruttura a cui appartiene l'opera	Strada comunale
1.4. Comune in cui ricade l'attraversamento	Sassari
1.5. Descrizione	Attraversamento sito lungo la strada vicinale L'Eremitu. Il manufatto è costituito da un tubolare in calcestruzzo, di diametro pari a 800 mm, e sovrastante riempimento a formare il piano carrabile. Si segnala lo stato di precarietà dell'attraversamento, che presenta evidenti segni di cedimento.

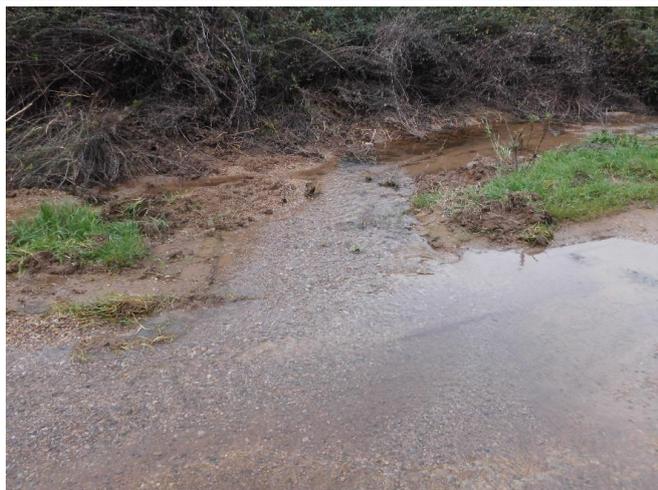
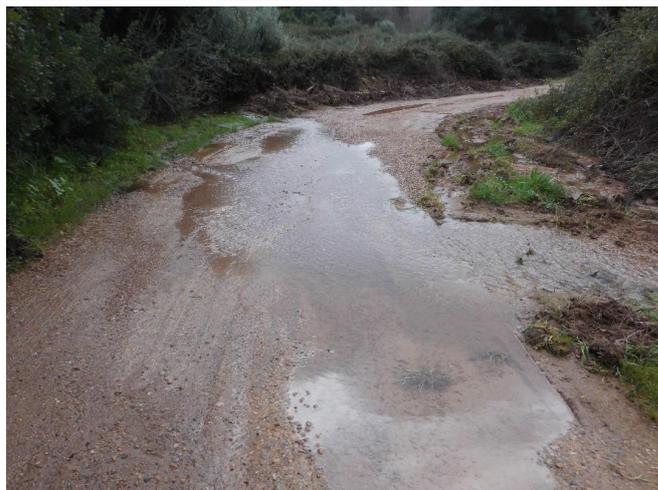
1. Identificazione	
1.1. Corso d'acqua attraversato	Fiume_83240
1.2. Codice del Ponte/attraversamento	C182
1.3. Infrastruttura a cui appartiene l'opera	Strada comunale
1.4. Comune in cui ricade l'attraversamento	Sassari
1.5. Descrizione	Si tratta di un guado sito lungo la strada vicinale L'Eremitu. Si segnala lo stato di degrado generale.

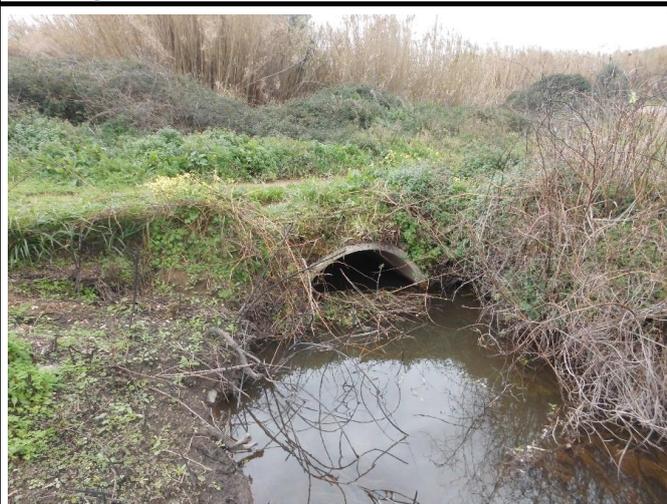
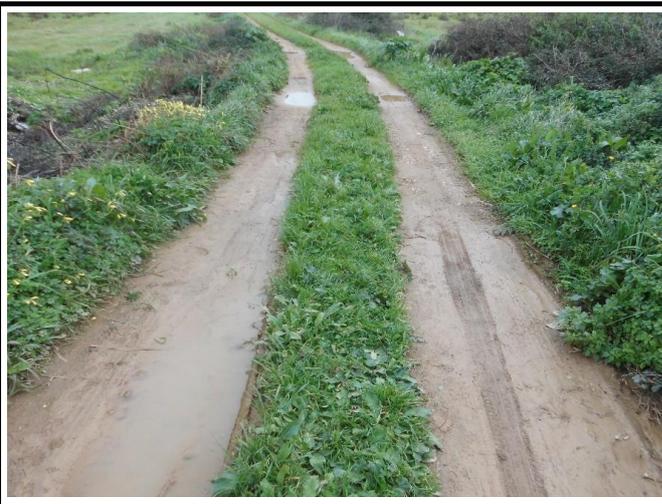
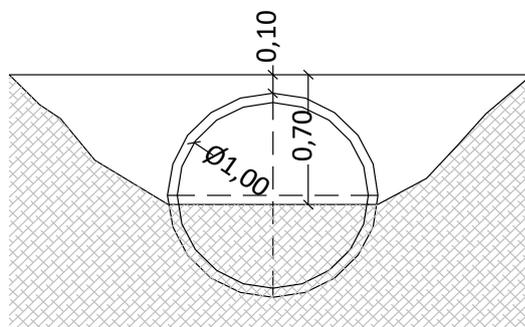
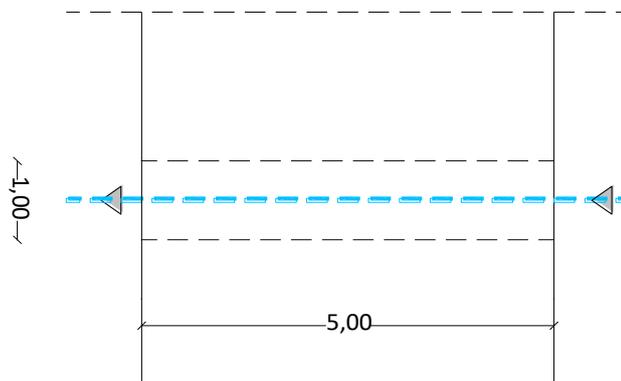
1. Identificazione	
1.1. Corso d'acqua attraversato	Fiume_83662
1.2. Codice del Ponte/attraversamento	C183
1.3. Infrastruttura a cui appartiene l'opera	Strada comunale
1.4. Comune in cui ricade l'attraversamento	Sassari
1.5. Descrizione	Attraversamento sito lungo una stradina sterrata di accesso ad un terreno privato, che si dirama dalla strada vicinale La Colti d'Olzai. Il manufatto è costituito da un tubolare in calcestruzzo, con diametro pari a 600 mm, e riempimento di completamento a formare il rilevato stradale. Si segnala la parziale ostruzione dell'attraversamento ad opera di materiale vegetale presente in alveo.

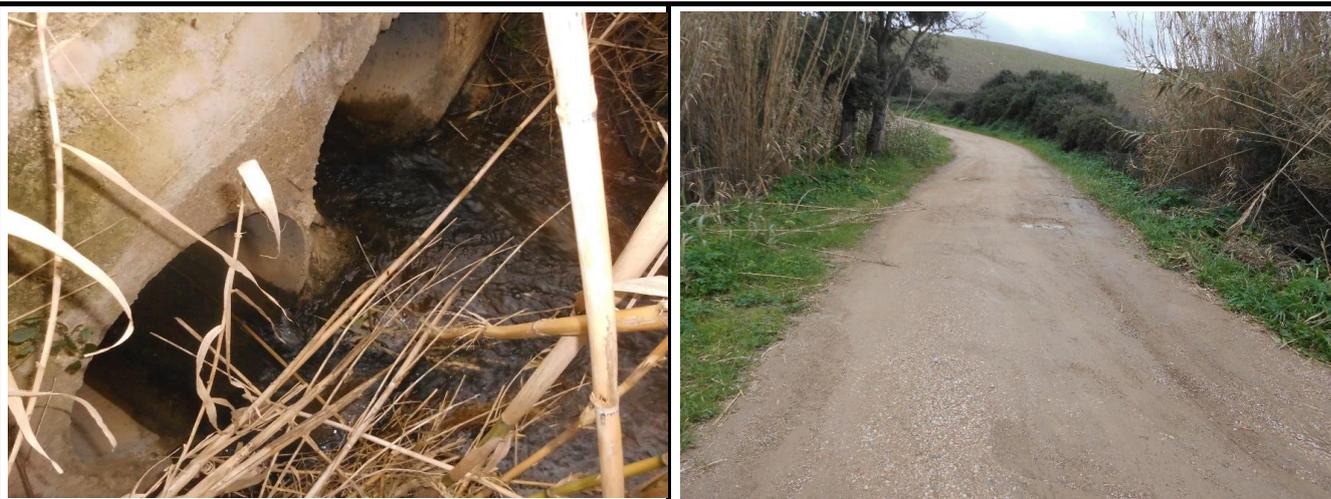
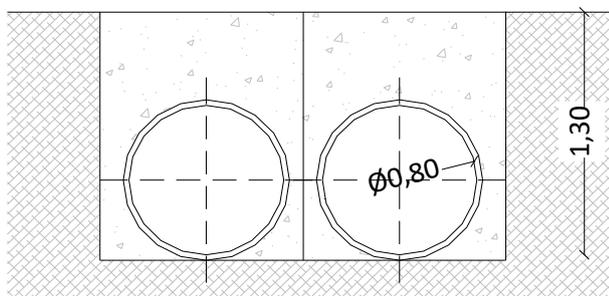
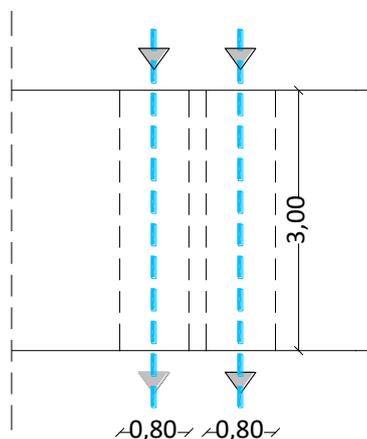
1. Identificazione	
1.1. Corso d'acqua attraversato	Fiume_83662
1.2. Codice del Ponte/attraversamento	C184
1.3. Infrastruttura a cui appartiene l'opera	Strada comunale
1.4. Comune in cui ricade l'attraversamento	Sassari
1.5. Descrizione	Attraversamento sito lungo la strada vicinale sterrata La Colti d'Olzai. Il manufatto è costituito da due tubolari in calcestruzzo, con diametro pari a 800 mm, e getto di completamento a formare i muri di contenimento del rilevato stradale. Si segnala la presenza di fitta vegetazione che potrebbe ostacolare il normale deflusso delle acque e di fenomeni di dilavamento della sede stradale.

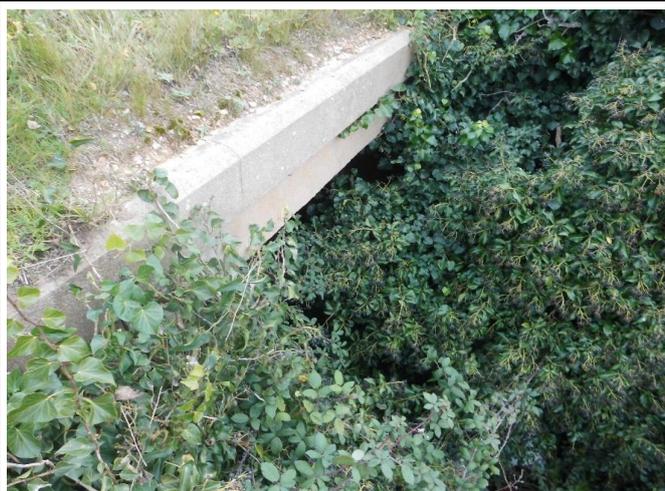
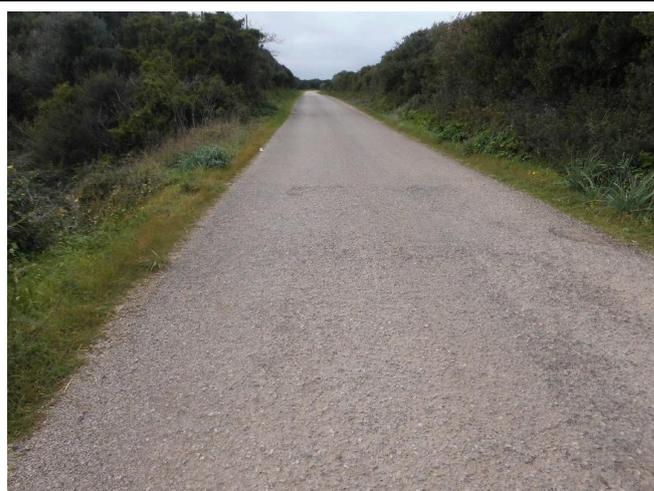
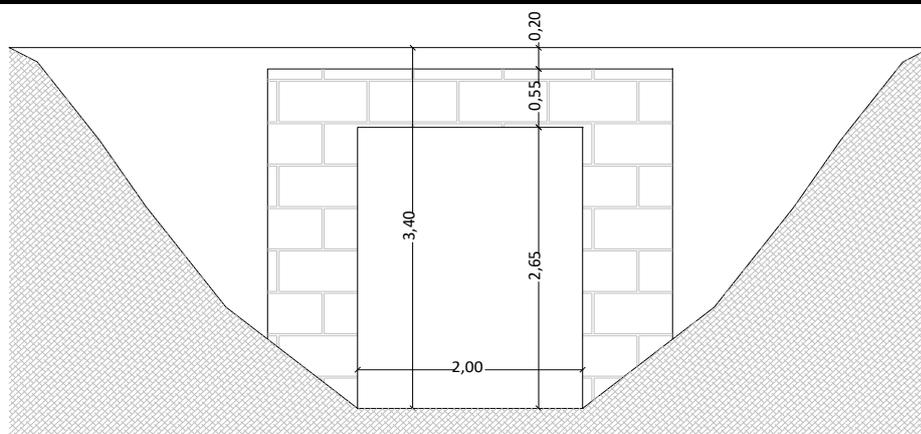
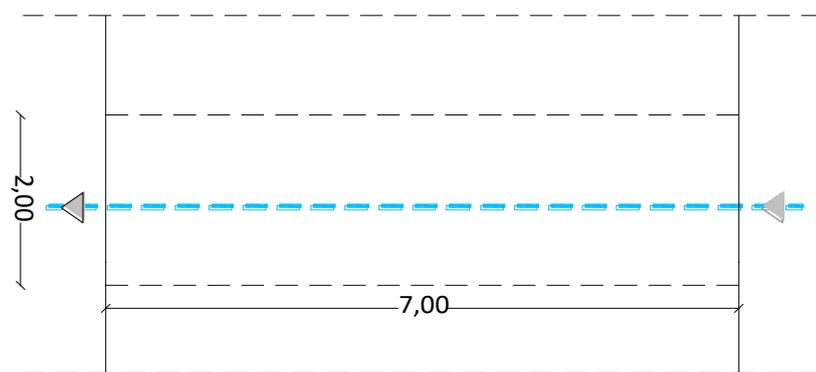
1. Identificazione	
1.1. Corso d'acqua attraversato	Fiume_85602
1.2. Codice del Ponte/attraersamento	C187
1.3. Infrastruttura a cui appartiene l'opera	Strada comunale
1.4. Comune in cui ricade l'attraversamento	Sassari
1.5. Descrizione	Attraversamento sito lungo la strada vicinale Ponti Pizzinnu. Il manufatto, con profilo a campata unica a sezione rettangolare, è realizzato con spalle in blocchi di pietra legati con malta e soletta in calcestruzzo gettata in opera. Si segnala la presenza di muri d'ala, sia a monte che a valle, anch'essi in calcestruzzo.

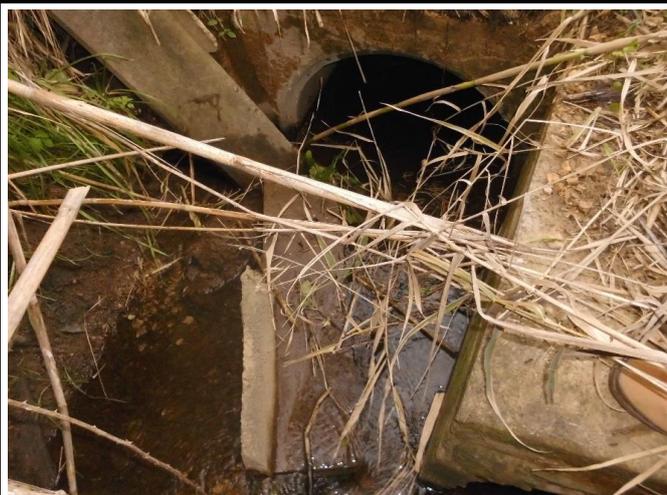
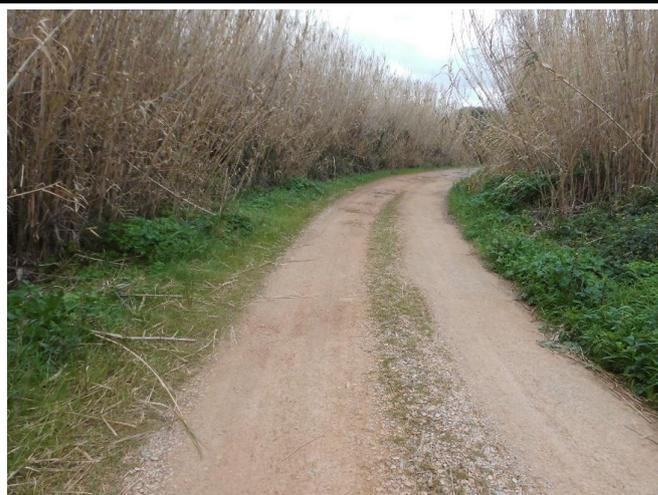
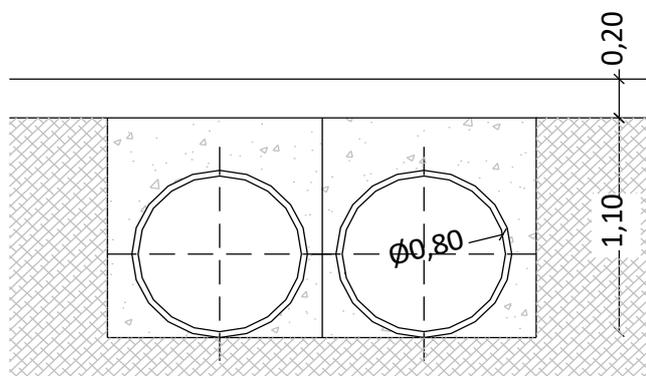
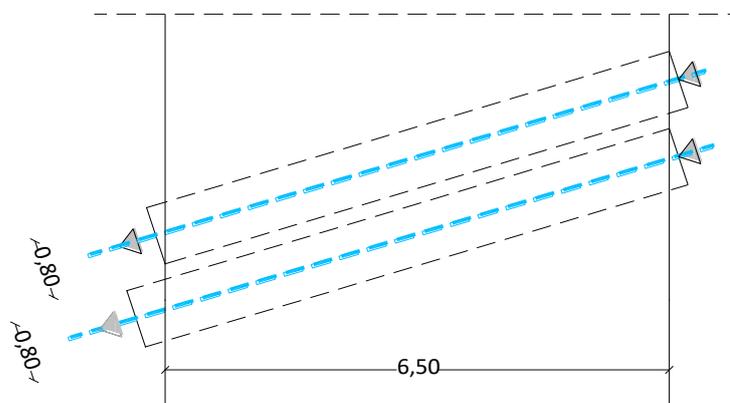
1. Identificazione	
1.1. Corso d'acqua attraversato	Fiume_85878
1.2. Codice del Ponte/attraversamento	C188
1.3. Infrastruttura a cui appartiene l'opera	Strada comunale
1.4. Comune in cui ricade l'attraversamento	Sassari
1.5. Descrizione	Attraversamento sito lungo la strada vicinale sterrata Vigliano Addis. Il manufatto è costituito da due tubolari in calcestruzzo, con diametro pari a 800 mm, e getto di completamento a formare un unico blocco. Si segnala la presenza di materiali inerti edili in alveo e di fitta vegetazione, sia a monte che a valle.

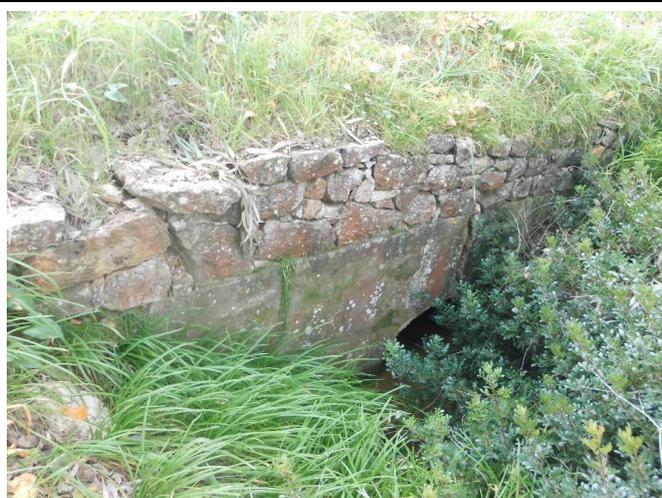
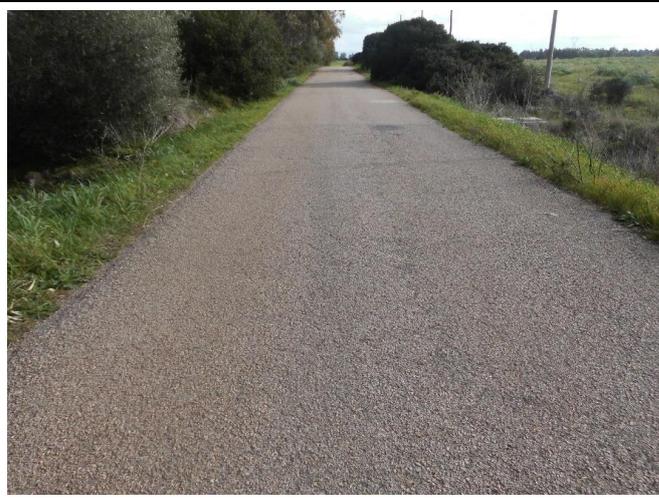
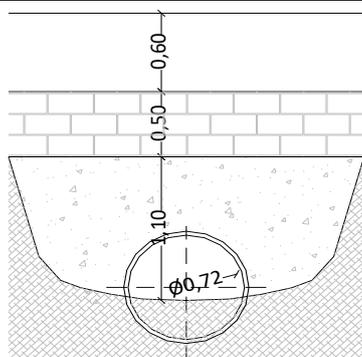
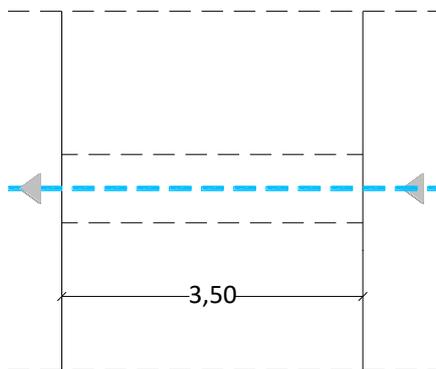
1. Identificazione	
1.1. Corso d'acqua attraversato	Fiume_85912
1.2. Codice del Ponte/attraversamento	C190
1.3. Infrastruttura a cui appartiene l'opera	Strada comunale
1.4. Comune in cui ricade l'attraversamento	Sassari
1.5. Descrizione	Attraversamento sito lungo la strada comunale Via Olmedo. Il manufatto è costituito da un tubolare, con diametro pari a 800 mm, e getto di completamento a formare i muri di contenimento del rilevato stradale. Si segnala che, immediatamente a valle, è presente un ulteriore manufatto, avente le medesime caratteristiche, che consente l'attraversamento di una stradina all'interno di un terreno privato. Si segnalano inoltre importanti fenomeni di fessurazione dei suddetti muri in calcestruzzo e di ostruzione dei tubolari.
