**Verifiche di sicurezza idraulica delle opere
interferenti con il reticolo idrografico
ATTRAVERSAMENTI STRADE COMUNALI**

DATA: Dicembre 2021	SCALA:	REV: 0	ALLEGATO:
ELABORATO: SCHEDE MONOGRAFICHE ATTRAVERSAMENTI CON ESITO VERIFICHE DI SICUREZZA - Vol. 3			C-3
TECNICO INCARICATO: Dott. Ing. Alessia Vargiu

COMUNE DI SASSARI (SS)
VERIFICA DELLE OPERE INTERFERENTI CON IL RETICOLO IDROGRAFICO
SCHEDE PER LA CARATTERIZZAZIONE DEGLI ATTRAVERSAMENTI ESISTENTI

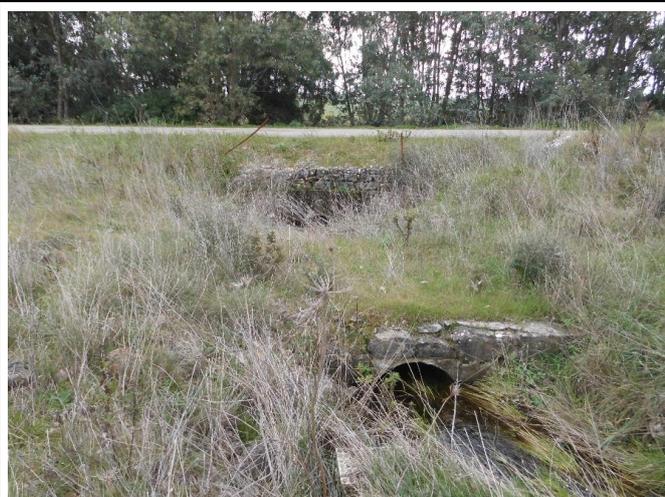
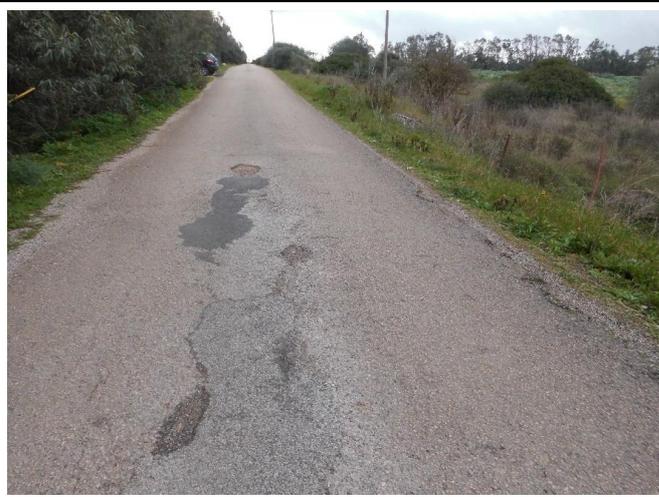
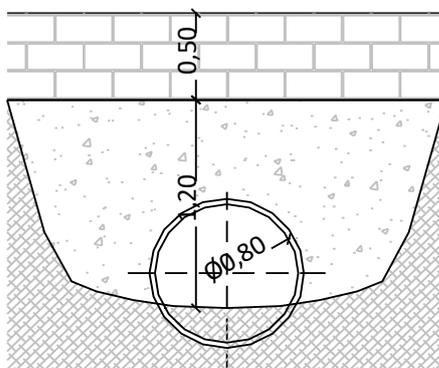
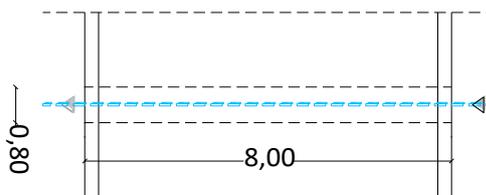
1. Identificazione	
1.1. Corso d'acqua attraversato	Fiume_85912
1.2. Codice del Ponte/attraversamento	C191
1.3. Infrastruttura a cui appartiene l'opera	Strada comunale
1.4. Comune in cui ricade l'attraversamento	Sassari
1.5. Descrizione	Attraversamento sito lungo la strada comunale Via Siligo. Il manufatto è costituito da un tubolare, con diametro pari a 800 mm, e getto di completamento a formare i muri di contenimento del rilevato stradale. Si segnala che, immediatamente a monte, è presente un ulteriore manufatto, avente le medesime caratteristiche, che consente l'attraversamento di una stradina all'interno di un terreno privato. Si segnalano inoltre importanti fenomeni di fessurazione dei suddetti muri in calcestruzzo e di ostruzione dei tubolari.

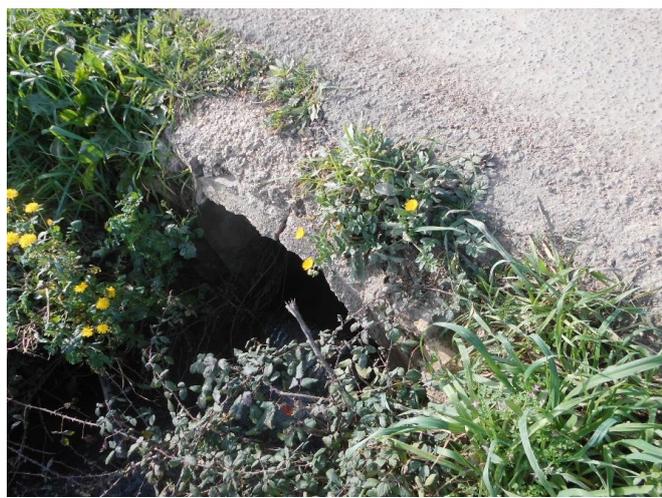
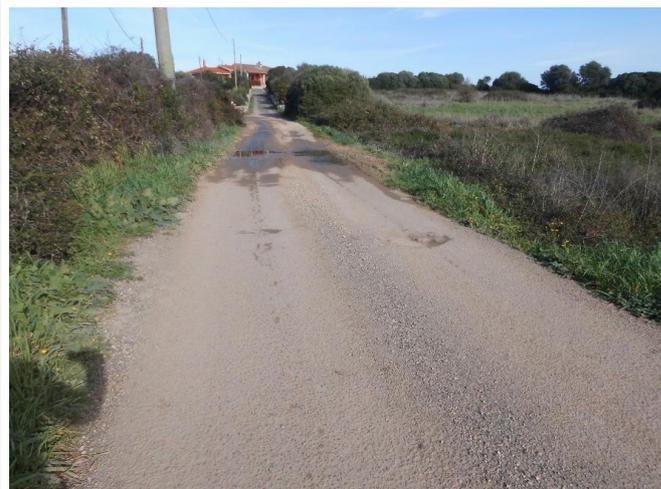
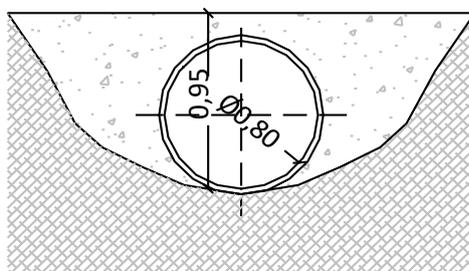
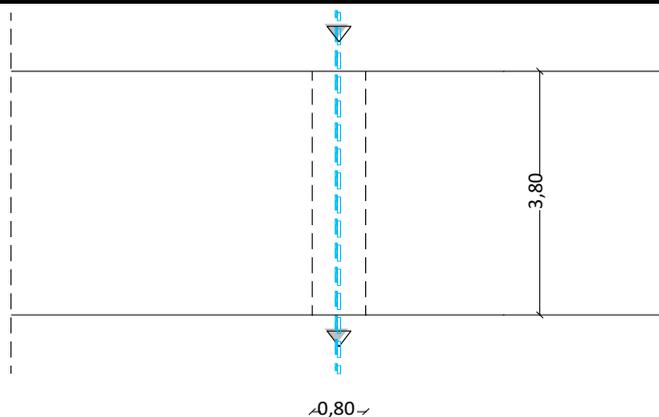
1. Identificazione	
1.1. Corso d'acqua attraversato	Fiume_86183
1.2. Codice del Ponte/attraversamento	C193
1.3. Infrastruttura a cui appartiene l'opera	Strada comunale
1.4. Comune in cui ricade l'attraversamento	Sassari
1.5. Descrizione	Attraversamento sito lungo la strada comunale Via Costante Girandengo. Il manufatto è costituito da un tubolare, con diametro pari a 800 mm, e getto di completamento a formare il piano carrabile. Si segnalano importanti fenomeni di usura del manto stradale in corrispondenza del tubolare e la parziale ostruzione della luce libera di passaggio ad opera di materiale vegetale presente in alveo.

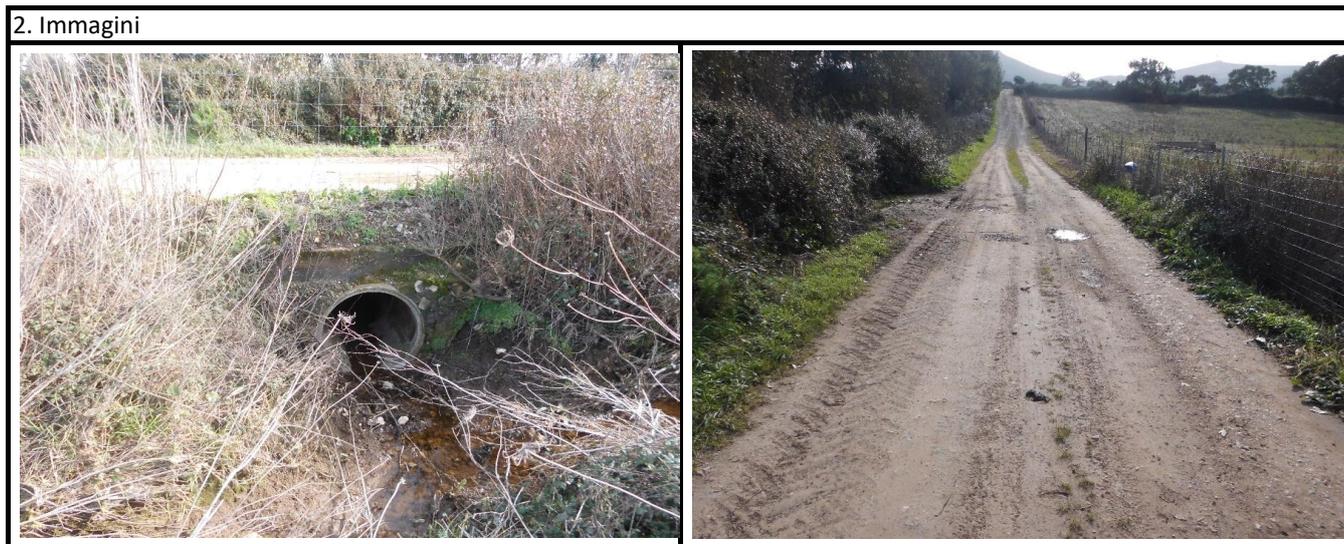
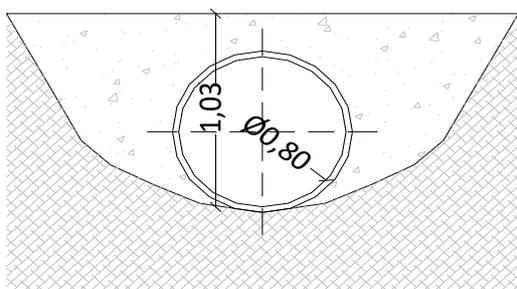
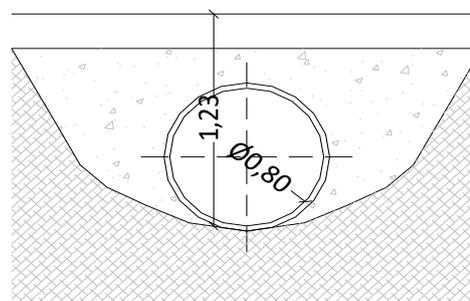
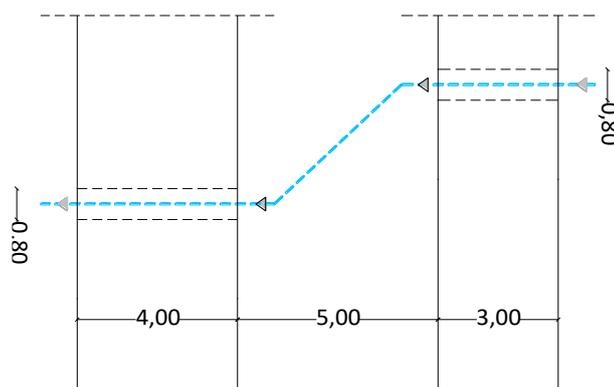
1. Identificazione	
1.1. Corso d'acqua attraversato	Fiume_86183
1.2. Codice del Ponte/attraaversamento	C194
1.3. Infrastruttura a cui appartiene l'opera	Strada comunale
1.4. Comune in cui ricade l'attraversamento	Sassari
1.5. Descrizione	Attraversamento sito lungo la strada vicinale sterrata Campu Chervaggiu. Il manufatto è costituito da un tubolare, con diametro pari a 800 mm, e getto di completamento a formare i muri di contenimento del rilevato stradale. Si segnala che, immediatamente a monte, è presente un ulteriore manufatto, avente le medesime caratteristiche, che consente l'attraversamento di una stradina all'interno di un terreno privato.

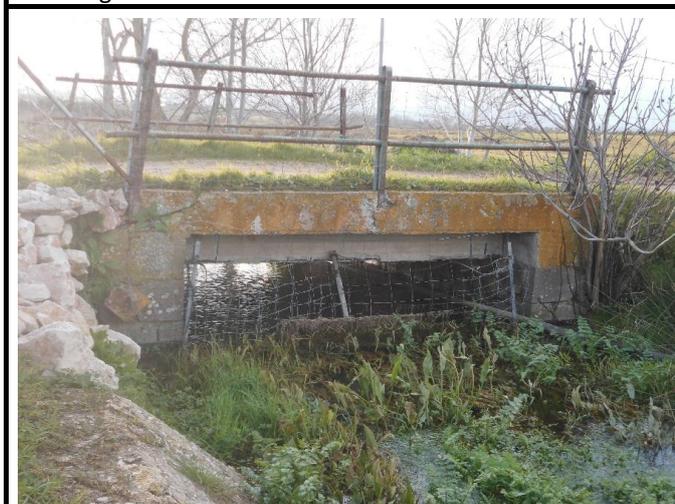
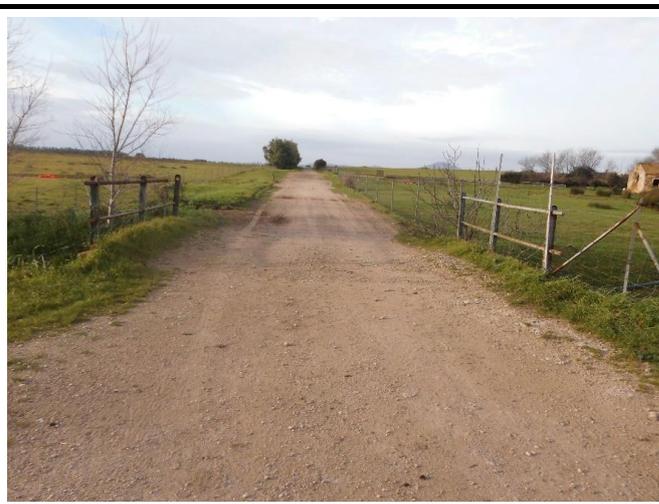
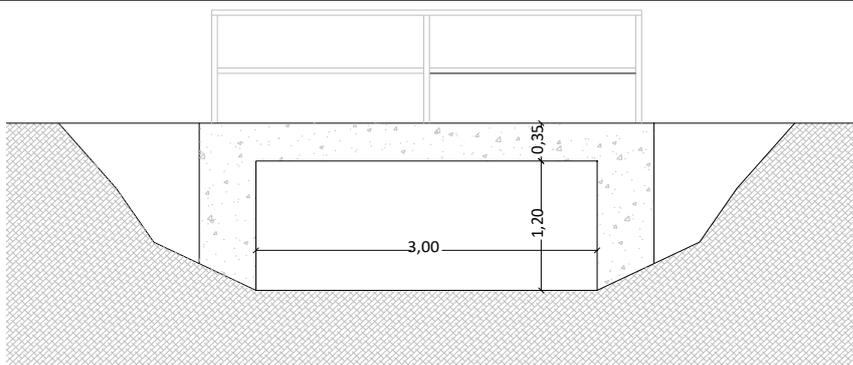
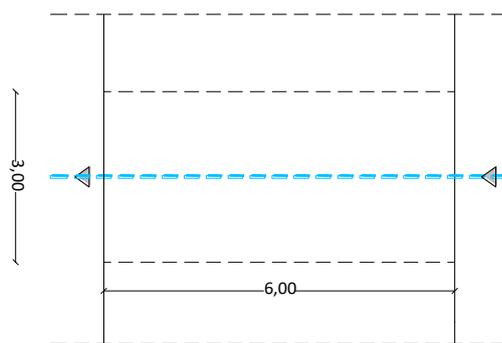
2. Immagini

1. Identificazione	
1.1. Corso d'acqua attraversato	Fiume_86184
1.2. Codice del Ponte/attraversamento	C195
1.3. Infrastruttura a cui appartiene l'opera	Strada comunale
1.4. Comune in cui ricade l'attraversamento	Sassari
1.5. Descrizione	Attraversamento sito lungo una strada comunale sterrata in località Bonassai. Il manufatto, con profilo a campata unica a sezione rettangolare, è realizzato con spalle e soletta gettate in opera, mentre le travi di orditura sono in elementi prefabbricati in calcestruzzo. Si segnala lo stato di degrado generale, in particolare i fenomeni di ossidazione dei ferri di armatura delle suddette travi, con conseguente distacco del copriferro. Si segnala inoltre, in corrispondenza dell'imbocco, la presenza di una rete di recinzione che, raccogliendo il materiale trasportato dalla corrente, potrebbe creare un ostacolo al normale deflusso delle acque.

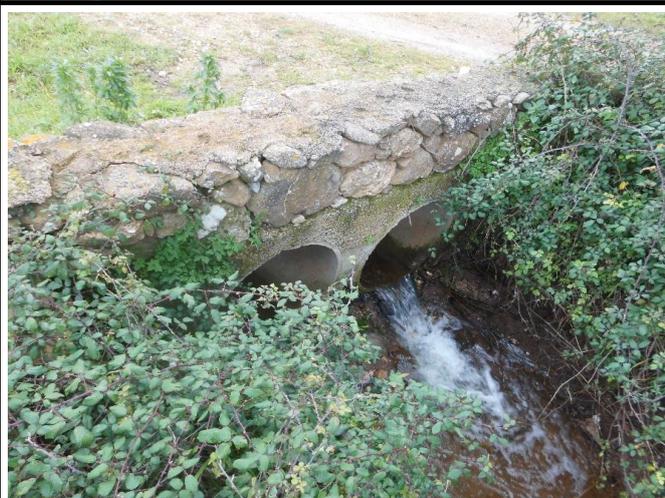
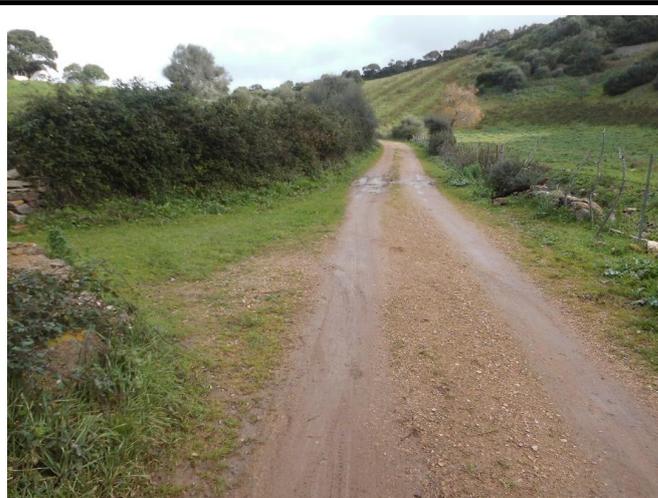
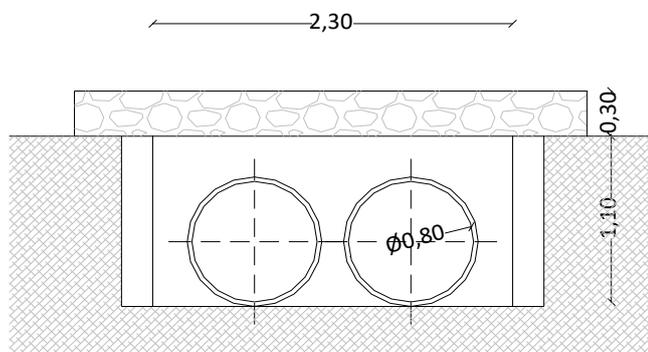
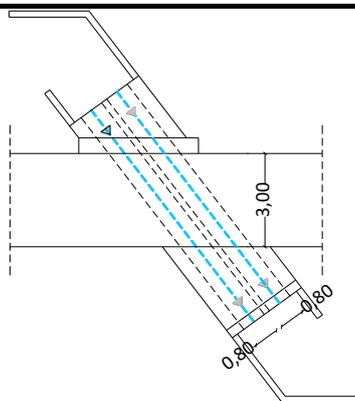
2. Immagini

1. Identificazione	
1.1. Corso d'acqua attraversato	Fiume_86324
1.2. Codice del Ponte/attraversamento	C196
1.3. Infrastruttura a cui appartiene l'opera	Strada comunale
1.4. Comune in cui ricade l'attraversamento	Sassari
1.5. Descrizione	Attraversamento sito lungo una strada comunale che conduce ad alcuni terreni privati. Il manufatto è costituito da due tubolari in calcestruzzo, con diametro pari a 800 mm, e getto di completamento a formare un blocco unico. Si segnala, sia a monte che a valle, in sinistra ed in destra idraulica, la presenza di muri di sponda, anch'essi in calcestruzzo. Inoltre, al di sopra dell'imbocco e dello sbocco, sono presenti tratti di muretti di confine realizzati a secco. Si segnala infine la presenza di materiale vegetale in alveo.
