#### **COMUNE DI SASSARI**

# STUDIO DI ASSETTO IDRAULICO DEL TERRITORIO COMUNALE VARIANTE AL PAI

DATA: Febbraio 2021	SCALA:	REV: <b>0</b>	ALLEGATO:		
ELABORATO: Schede monografic Vol.1	D-1				
TECNICO INCARICATO:			COLLABORATORI:		
Dott. Ing. Alessia Vargiu	Dott. Ing. Pier Franco Azzena Dott. Ing. Michela Cardia Geom. Luisa Antonetti				
PROVINCIA N. 3934 Dott. Ing. ALES	CONSULENTI: Dott. Ing. Fabio Cambula Dott. Ing. Marco Pani Dott. Ing. Silvia Pisano				
DIRIGENTE SETTORE PIANIFICAZIONE TERRITORIALE, PAESAGGIO E SVILUPPO TURISTICO

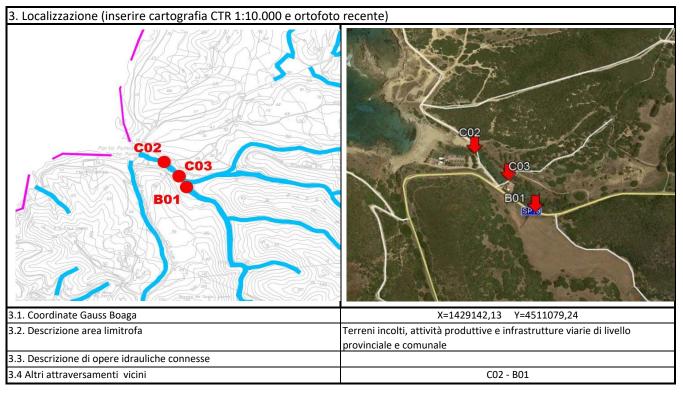
1. Identificazione	
1.1. Corso d'acqua attraversato	Fiume 75605
1.2. Codice del Ponte/attraversamento	C03
1.3.Infrastruttura a cui appartiene l'opera	Strada comunale
1.4. Comune in cui ricade l'attraversamento	Sassari
1.5. Descrizione	Attraversamento sito lungo una strada comunale sterrata che conduce ad alcuni terreni privati. Il manufatto è costituito da tre tubolare in calcestruzzo, di diametro pari a 500 mm, e sovrastante getto di completamento. Si segnala la presenza di trasporto solido in alveo, sotto forma di pietrame di pezzatura media.

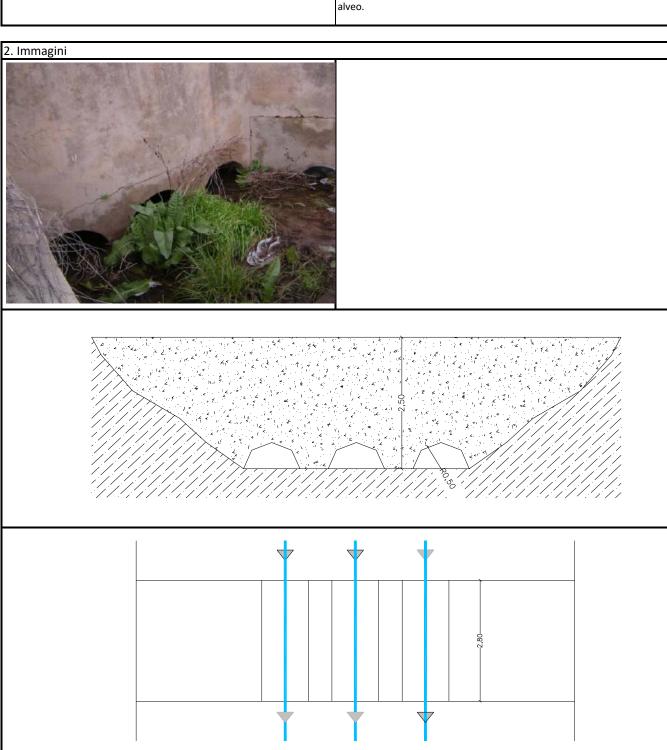
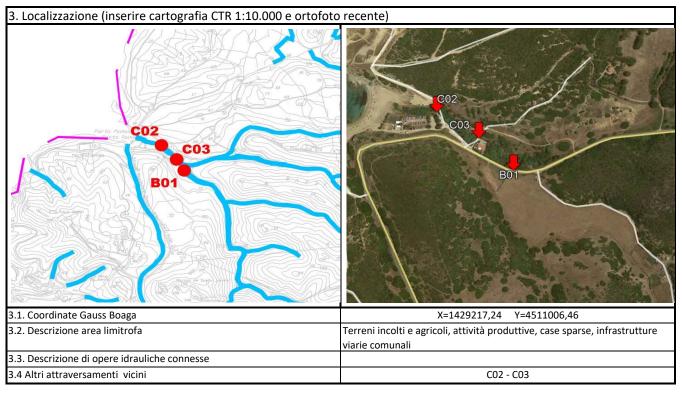
1. Identificazione	
1.1. Corso d'acqua attraversato	Fiume 81226
1.2. Codice del Ponte/attraversamento	B01
1.3.Infrastruttura a cui appartiene l'opera	Strada provinciale S.P. 18
1.4. Comune in cui ricade l'attraversamento	Sassari
1.5. Descrizione	Attraversamento sito lungo la strada provinciale S.P. 18. Il manufatto è costituito da tre tubolare in calcestruzzo, di diametro pari a 500 mm, e sovrastante getto di completamento. Si segnala la presenza di trasporto solido, sotto forma di pietrame di pezzatura media, e vegetazione in alveo.

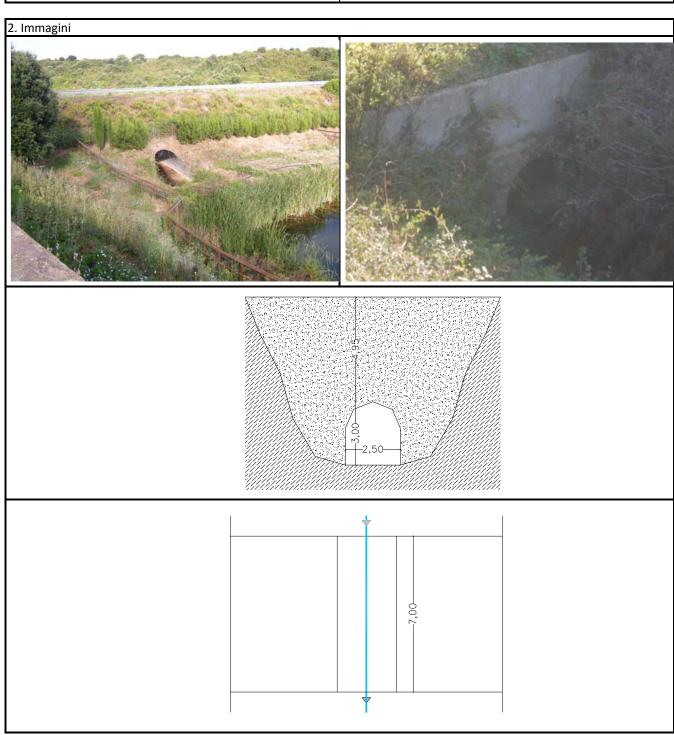
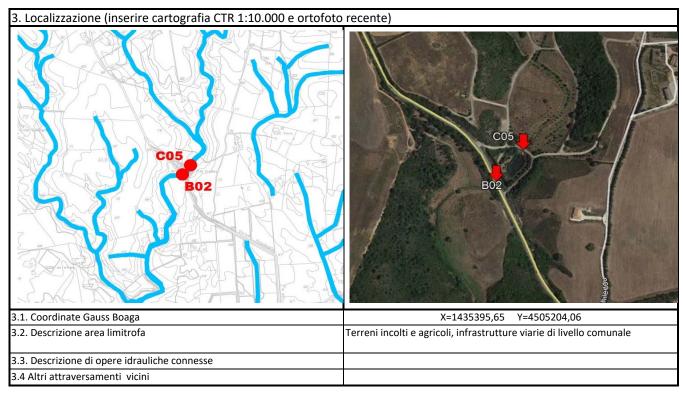
1. Identificazione	
1.1. Corso d'acqua attraversato	Rio Bastianeddu
1.2. Codice del Ponte/attraversamento	B02
1.3.Infrastruttura a cui appartiene l'opera	Strada provinciale S.P. 69
1.4. Comune in cui ricade l'attraversamento	Sassari
1.5. Descrizione	Attraversamento sito lungo la strada provinciale S.P. 69, nei pressi del Lago di Baratz. Il manufatto è costituito da un tubolare in lamiera ondulata. Si segnala la presenza, a monte al di sopra dell'imbocco, di un muro in calcestruzzo di contenimento del rilevato stradale.

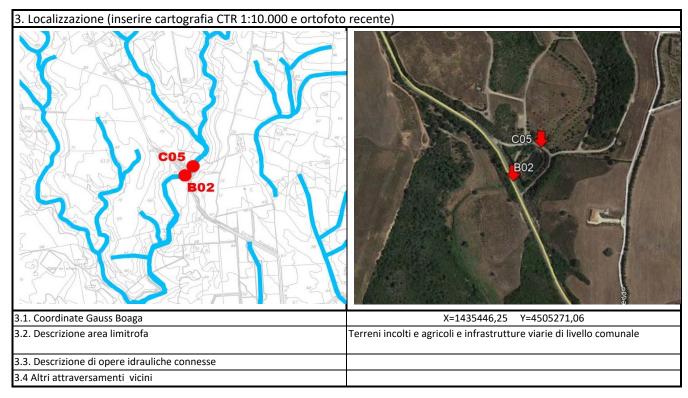
1. Identificazione	
1.1. Corso d'acqua attraversato	Rio Bastianeddu
1.2. Codice del Ponte/attraversamento	C05
1.3.Infrastruttura a cui appartiene l'opera	Strada comunale
1.4. Comune in cui ricade l'attraversamento	Sassari
1.5. Descrizione	Attraversamento sito lungo una strada comunale, nei pressi del Lago di Baratz. Il manufatto, con profilo a campata unica a sezione ad arco a tutto sesto con rinvii verticali, è realizzato interamente in blocchi di pietra legati con malta. Si rilevano recenti opere di pulizia e manutenzione eseguite sul corso d'acqua, in prossimità dell'attraversamento.

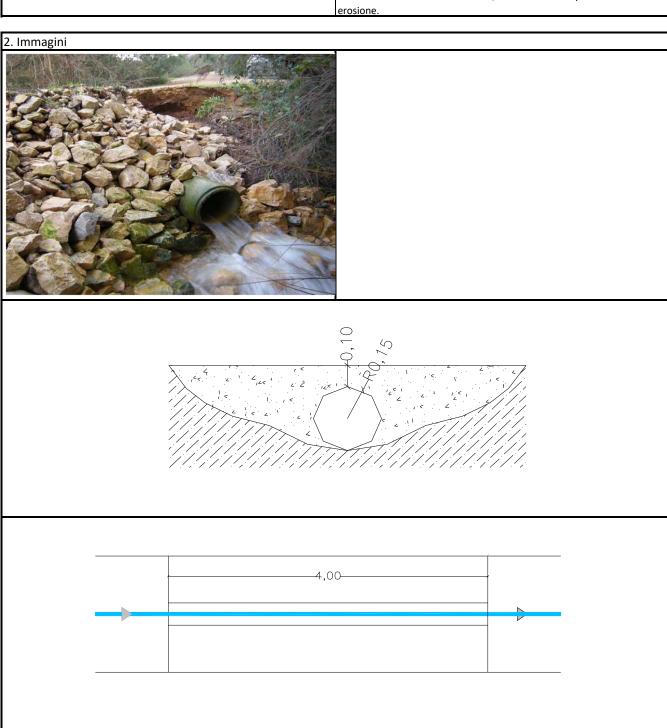
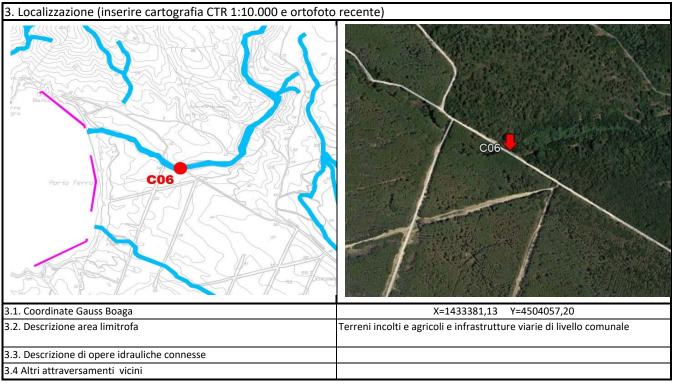
1. Identificazione	
1.1. Corso d'acqua attraversato	Fiume 77204
1.2. Codice del Ponte/attraversamento	C06
1.3.Infrastruttura a cui appartiene l'opera	Strada comunale
1.4. Comune in cui ricade l'attraversamento	Sassari
1.5. Descrizione	Attraversamento sito lungo una strada comunale, nei pressi del Lago di Baratz. Il manufatto è costituito da un tubolare in calcestruzzo di diametro pari a 300 mm. Si segnala la presenza di un riempimento, in pietrame di medio - grossa pezzatura, a valle, con funzione di contenimento del rilevato stradale, interessato da importanti fenomeni di erosione.

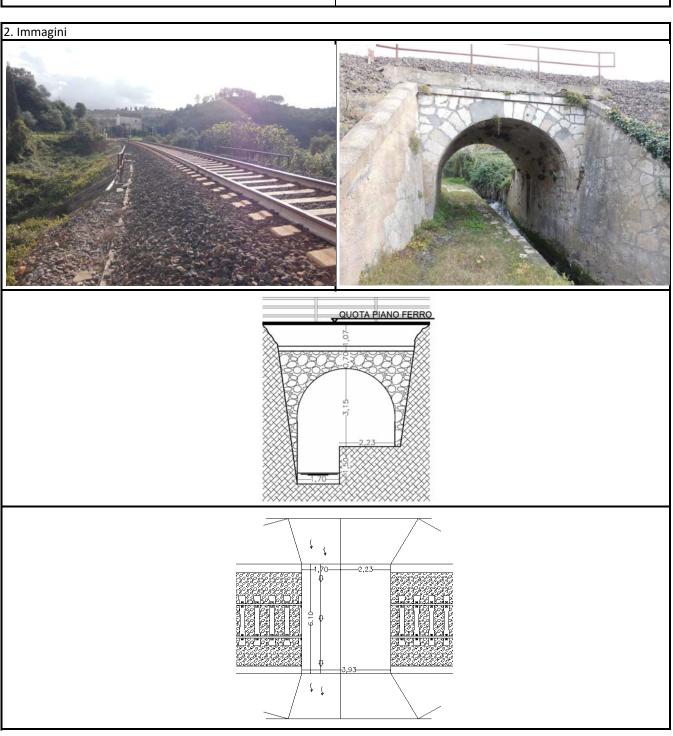
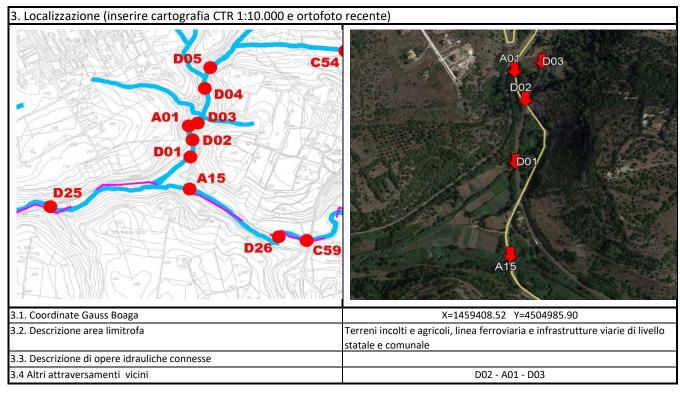
1. Identificazione	
1.1. Corso d'acqua attraversato	Rio Funtana Regina
1.2. Codice del Ponte/attraversamento	D01
1.3.Infrastruttura a cui appartiene l'opera	Linea ferroviaria SS - CA - Tratto Sassari - Tissi - Km 40+200
1.4. Comune in cui ricade l'attraversamento	Sassari
1.5. Descrizione	Attraversamento sito lungo la linea ferroviaria nel tratto tra Sassari e Tissi. Il manufatto, che funge anche da sottopasso per una strada sterrata di penetrazione agraria, è costituito da una struttura ad arco a campata unica, realizzato in conci squadrati di pietra legati con malta. La luce è occupata per 2.23 m dalla banchina in conci e malta di prosecuzione della strada sterrata. Il manufatto si presenta in buono stato di conservazione. Si segnala la presenza di muri d'ala sia a monte che a valle dell'attraversamento.

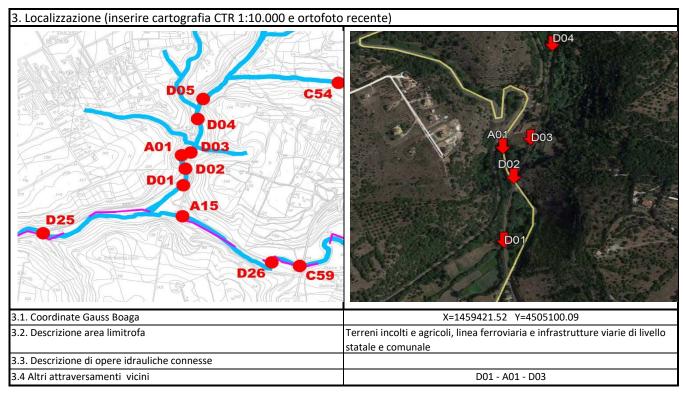
1.1. Corso d'acqua attraversato	Rio Funtana Regina
1.2. Codice del Ponte/attraversamento	D02
1.3.Infrastruttura a cui appartiene l'opera	Linea ferroviaria SS - CA - Tratto Sassari - Tissi - Km 40+328
1.4. Comune in cui ricade l'attraversamento	Sassari
1.5. Descrizione	Attraversamento sito lungo la linea ferroviaria nel tratto tra Sassari e Tissi. Il manufatto è costituito da una struttura ad arco a campata unica realizzato in conci squadrati di pietra legati con malta. Il manufatto si presenta in buono stato di conservazione. Si segnala la presenza di mur d'ala sia a monte che a valle dell'attraversamento e di vegetazione in alveo.

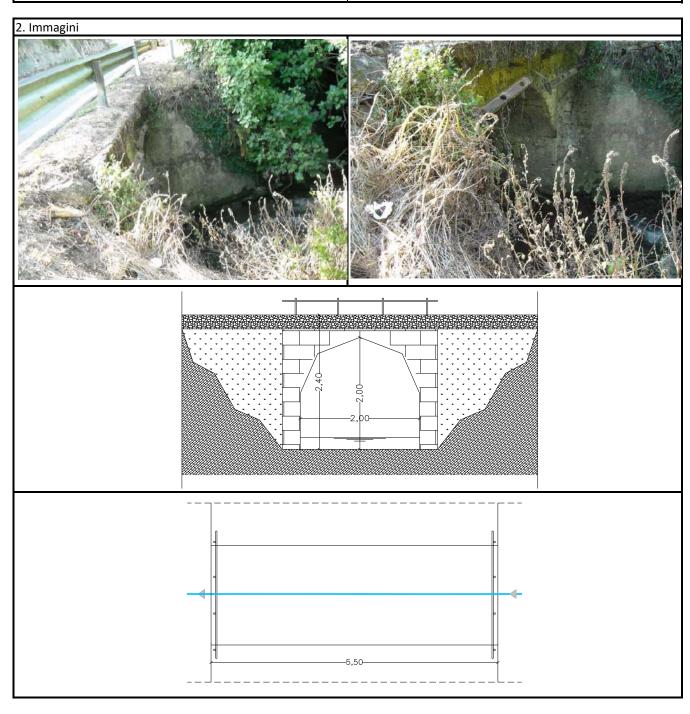
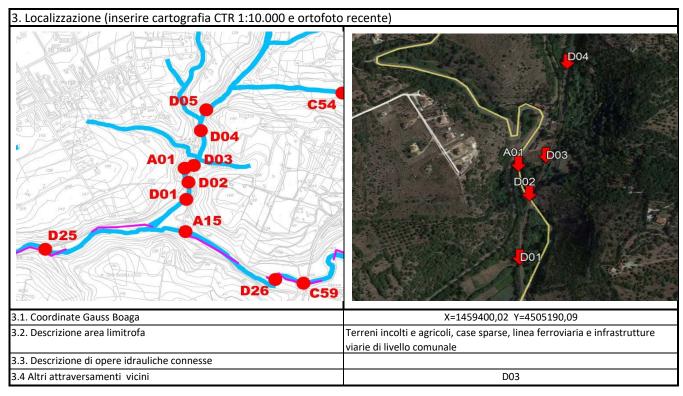
1. Identificazione	
1.1. Corso d'acqua attraversato	Rio Funtana Regina
1.2. Codice del Ponte/attraversamento	A01
1.3.Infrastruttura a cui appartiene l'opera	Strada statale S.S. 127 bis
1.4. Comune in cui ricade l'attraversamento	Sassari
1.5. Descrizione	Attraversamento sito lungo la strada statale S.S. 127 bis. Il manufatto, con profilo a campata unica a sezione ad arco a tutto sesto con rinvii verticali, è interamente realizzato in blocchi di pietra legati con malta. Si segnala la presenza delle vecchie barriere di protezione stradale che non sono state eliminate al momento della sostituzione ma che non interferiscono con il normale deflusso della corrente.

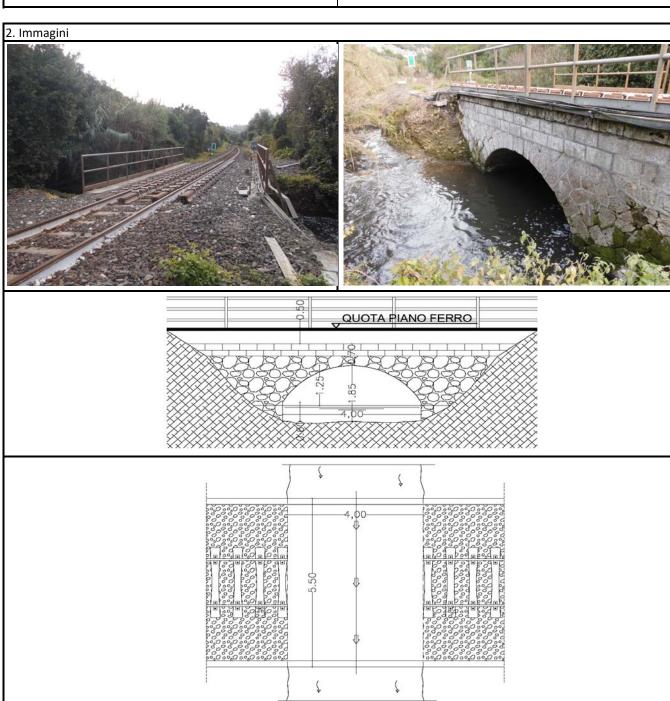
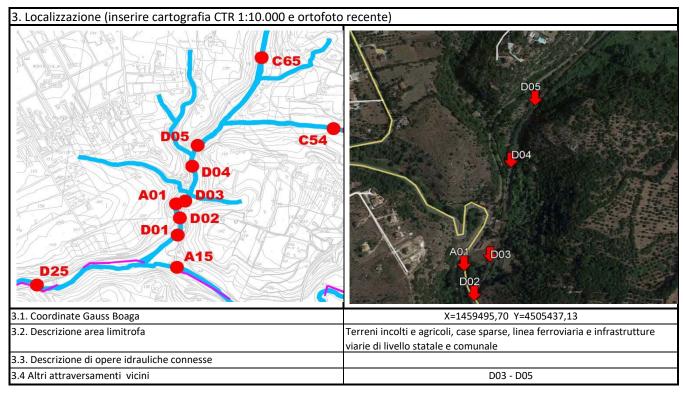
1. Identificazione	
1.1. Corso d'acqua attraversato	Rio Funtana Regina
1.2. Codice del Ponte/attraversamento	D04
1.3.Infrastruttura a cui appartiene l'opera	Linea ferroviaria SS - CA - Tratto Sassari - Tissi - Km 40+672
1.4. Comune in cui ricade l'attraversamento	Sassari
1.5. Descrizione	Attraversamento sito lungo la linea ferroviaria nel tratto tra Sassari e Tissi in zona Caniga a monte della stazione di Molafà. di Predda Niedda. Il manufatto è rappresentato da una struttura ad arco a sesto ribassato in conci di pietra legati con malta. Si segnala la presenza di trasporto solido costituito da ciottoli e sabbia che in parte riducono la luce libera di deflusso. Le condizioni del manufatto sono piuttosto buone ad eccezione delle spalle che mostrano segni di erosione.

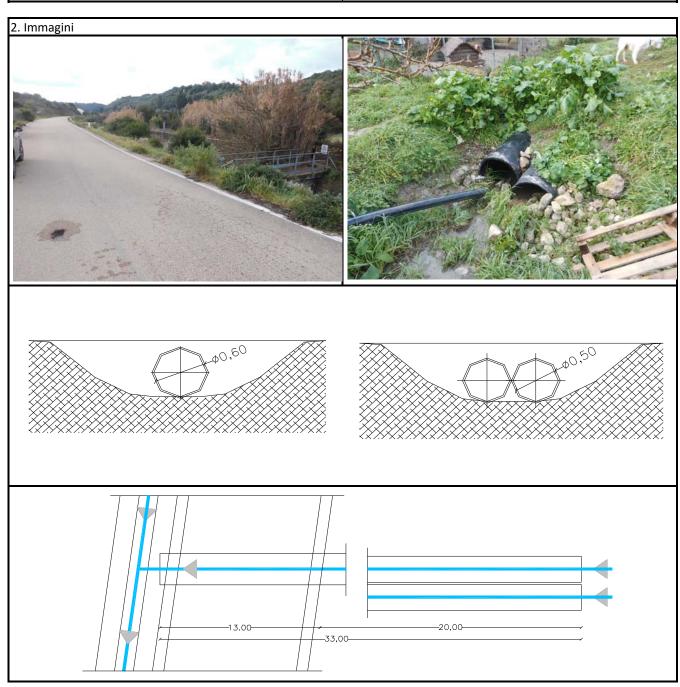
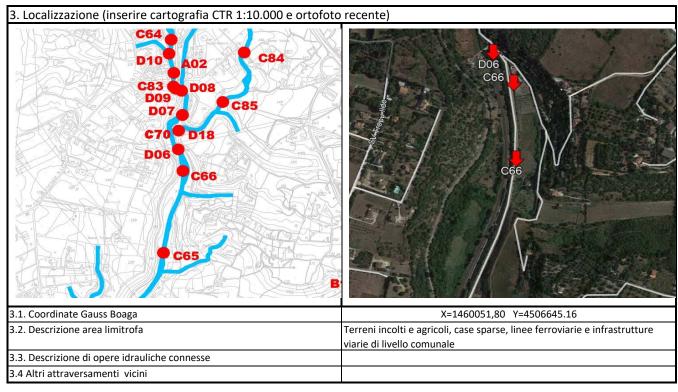
1. Identificazione	
1.1. Corso d'acqua attraversato	Rio Funtana Regina
1.2. Codice del Ponte/attraversamento	C66
1.3.Infrastruttura a cui appartiene l'opera	Strada comunale
1.4. Comune in cui ricade l'attraversamento	Sassari
1.5. Descrizione	Attraversamento sito lungo una strada comunale. Il manufatto è costituito a monte da due tubolari in polietilene, di diametro pari a 500 mm, e a valle da un solo tubolare corrugato da 600 mm. Si specifica che il tratto di monte attraversa una proprietà privata e che a valle l'acqua confluisce in un canale in calcestruzzo che rappresenta il tracciato del corso d'acqua a lato della strada comunale. Si segnala inoltre la presenza di trasporto solido di pezzatura media e grossa all'imbocco dell'attraversamento.

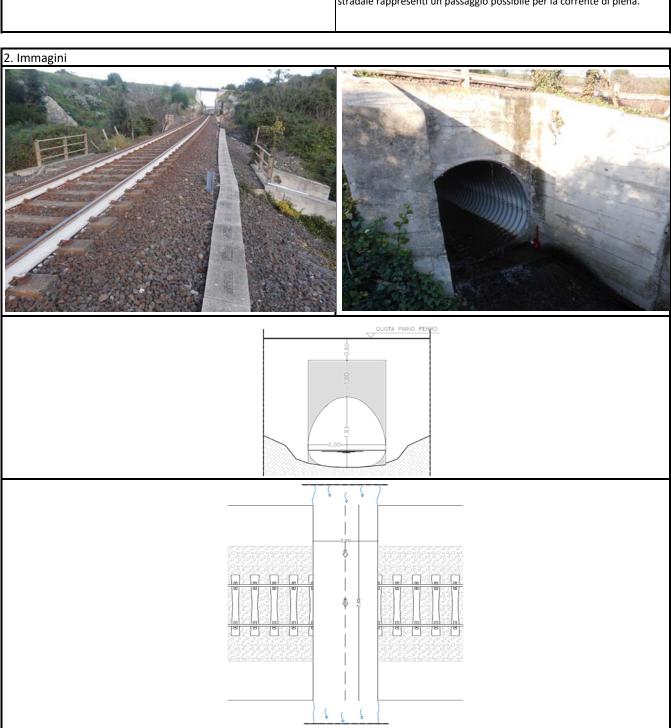
1. Identificazione	
1.1. Corso d'acqua attraversato	Fiume 129864
1.2. Codice del Ponte/attraversamento	D08
1.3.Infrastruttura a cui appartiene l'opera	Linea ferroviaria SS - CA - Tratto Sassari - Tissi - Km 42+727

1.4. Comune in cui ricade l'attraversamento	Sassari
1.5. Descrizione	Attraversamento sito lungo la linea ferroviaria nel tratto tra Sassari e Tissi. Il manufatto è rappresentato da una struttura costituita da un tubolare in lamiera grecata e getto di completamento in calcestruzzo. Si segnala la presenza di muri d'ala, anch'essi in calcestruzzo, sia a monte che a valle dell'attraversamento. E' presente inoltre, in sinistra idraulica ed a quota superiore, un sottopasso di attraversamento della strada vicinale Molafa Funtana Veglina. E' evidente come, data la scarsa differenza di quota tra i due attraversamenti, anche l'attraversamento stradale rappresenti un passaggio possibile per la corrente di piena.

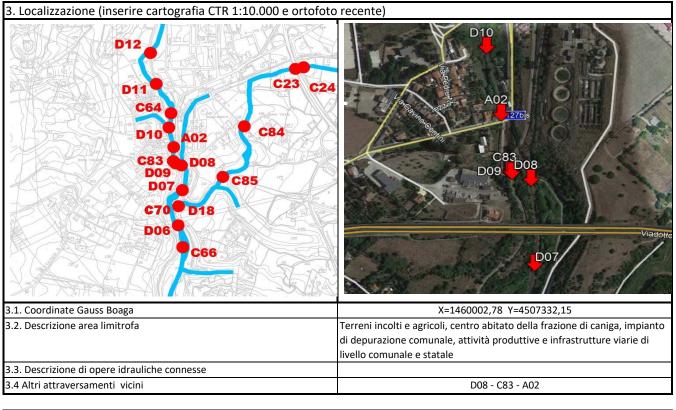
1. Identificazione	
1.1. Corso d'acqua attraversato	Fiume 129864
1.2. Codice del Ponte/attraversamento	D09
1.3.Infrastruttura a cui appartiene l'opera	Linea ferroviaria SS - AHO - Tratto Sassari - Molafà
1.4. Comune in cui ricade l'attraversamento	Sassari
1.5. Descrizione	Attraversamento sito lungo la linea ferroviaria nel tratto tra Sassari e Molafà. Il manufatto, che funge anche da sottopasso per la strada vicinale Molafa Funtana Veglina, è costituito da una struttura ad arco a campata unica, realizzata in conci squadrati di pietra legati con malta. La luce è occupata per 2.50 m dalla stessa strada sterrata. Si segnala la presenza di muri d'ala sia a monte che a valle dell'attraversamento, anch'essi in blocchi di pietra.

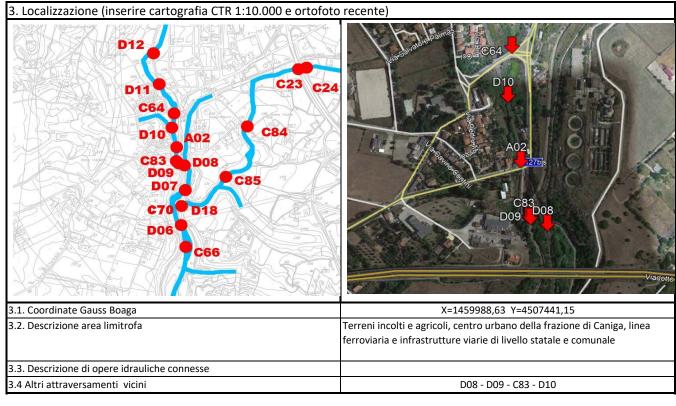
44.0 "	5: 400054
1.1. Corso d'acqua attraversato	Fiume 129864
1.2. Codice del Ponte/attraversamento	A02
1.3.Infrastruttura a cui appartiene l'opera	Strada statale S.S. 127 bis
1.4. Comune in cui ricade l'attraversamento	Sassari
1.5. Descrizione	Attraversamento sito lungo la strada statale S.S. 127 bis. Il manufatto, con profilo a campata unica a sezione ad arco a tutto sesto, è
	·
	interamente realizzato in calcestruzzo. Si segnala, a monte, la presenza d
	vegetazione che ostruisce parzialmente il libero deflusso della corrente,
	mentre a valle è presente un rivestimento in calcestruzzo dell'alveo.

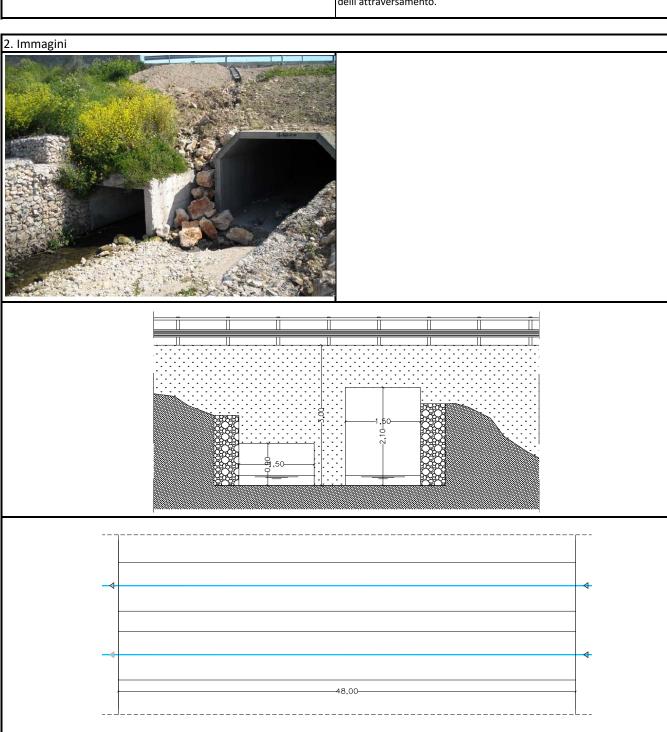
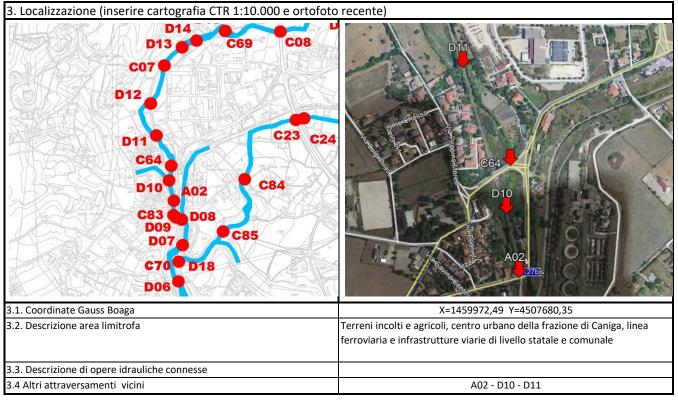
1. Identificazione	
1.1. Corso d'acqua attraversato	Rio Calamasciu - Fiume 129716
1.2. Codice del Ponte/attraversamento	C64
1.3.Infrastruttura a cui appartiene l'opera	Strada comunale
1.4. Comune in cui ricade l'attraversamento	Sassari
1.5. Descrizione	Attraversamento sito lungo una strada comunale che conduce alla frazione di Caniga. Il manufatto, di recente realizzazione, è costituito da due tombinature in elementi prefabbricati in calcestruzzo, realizzate con la tecnica dello spingitubo, entrambe a sezione rettangolare. In particolare quella in destra idraulica presenta nella parte superiore una sezione trapezia. Si segnala la presenza di protezioni spondali in sinkistra ed in destra, realizzate in gabbionate di pietrame, sia a monte che a valle delll'attraversamento.

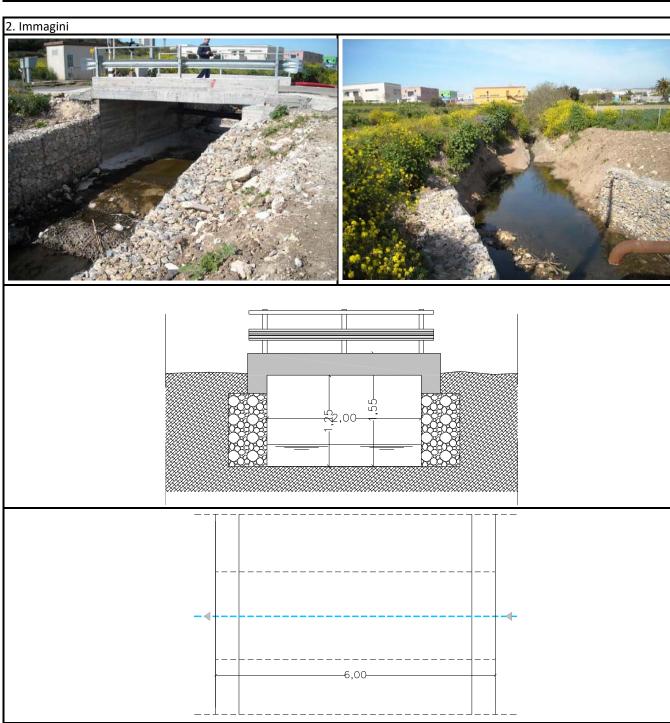
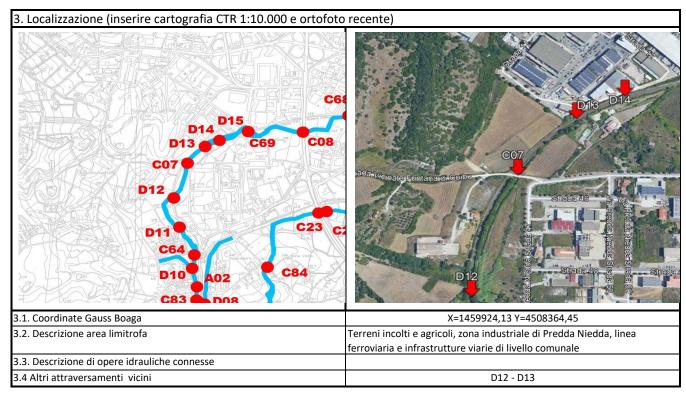
1. Identificazione	
1.1. Corso d'acqua attraversato	Rio Calamasciu - Fiume 129716
1.2. Codice del Ponte/attraversamento	C07
1.3.Infrastruttura a cui appartiene l'opera	Strada comunale
1.4. Comune in cui ricade l'attraversamento	Sassari
1.5. Descrizione	Attraversamento sito lungo la strada vicinale Funtana di Lu Coibu. Il manufatto, di recente realizzazione, con profilo a campata unica a sezione rettangolare, risulta essere interamente in calcestruzzo gettato in opera. Si segnala la presenza di gabbionate di pietrame a protezione delle sponde, sia a monte che a valle dell'attraversamento.

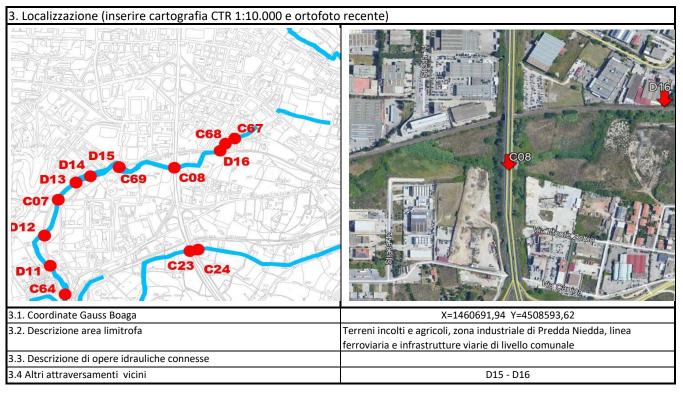
1. Identificazione	
1.1. Corso d'acqua attraversato	Rio Calamasciu - Fiume_129716
1.2. Codice del Ponte/attraversamento	C08
1.3.Infrastruttura a cui appartiene l'opera	Strada comunale
1.4. Comune in cui ricade l'attraversamento	Sassari
1.5. Descrizione	Attraversamento sito lungo la strada comunale Ex S.S. 131. Il manufatto, con profilo a campata unica a sezione rettangolare, è costituito da uno scatolare in elementi prefabbricati di calcestruzzo. Si segnala la presenza di fitta vegetazione, sia a monte che a valle dell'attraversamento, che crea ostacolo al normale deflusso delle acqua.

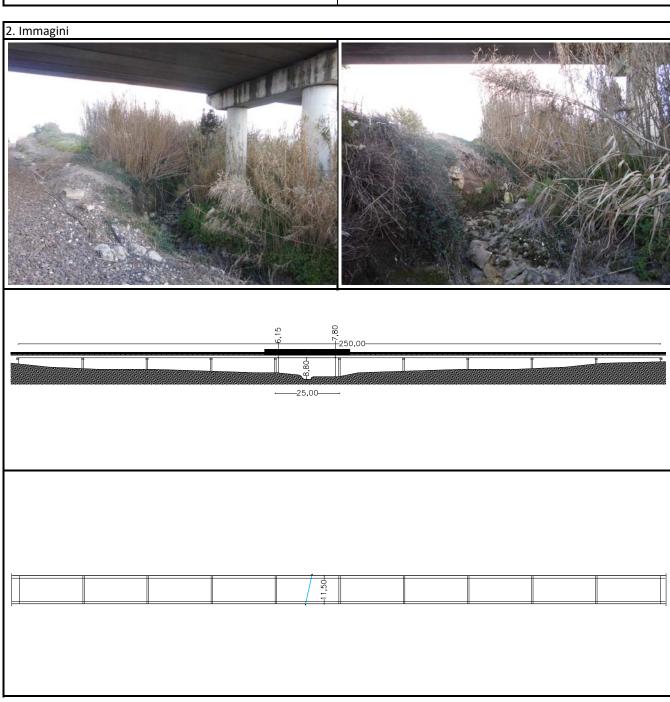
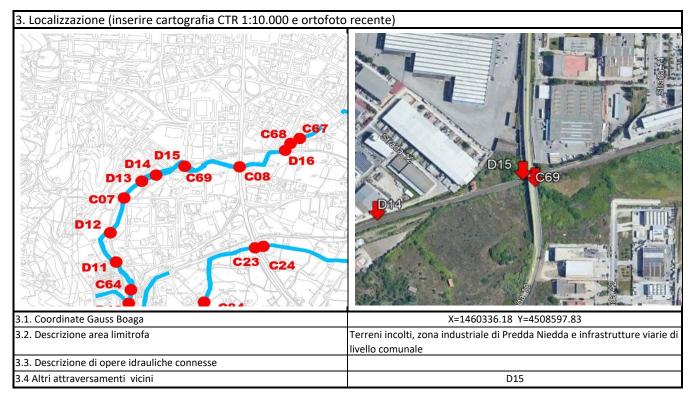
1.4. Comune in cui ricade l'attraversamento	Sassari
1.5. Descrizione	Attraversamento sito lungo la strada comunale 10 nella zona industriale di Predda Niedda. Il manufatto, con profilo a 11 campate a sezione rettangolare, è realizzato con n. 10 pile, ognuna delle quali costituita da una coppia di pilastri che sostengono le travi di orditura e l'impalcato. Tutti i componenti strutturali sono rappresentati da elementi prefabbricati in calcestruzzo. Si segnala la presenza di fitta vegetazione, sia a monte che a valle, e dell'attraversamento D15 lungo la linea ferroviaria che passa al di sotto del cavalcavia. Si segnala inoltre la presenza in alveo di trasporto solido, sotto forma di pietrame di pezzatura medio - grossa.

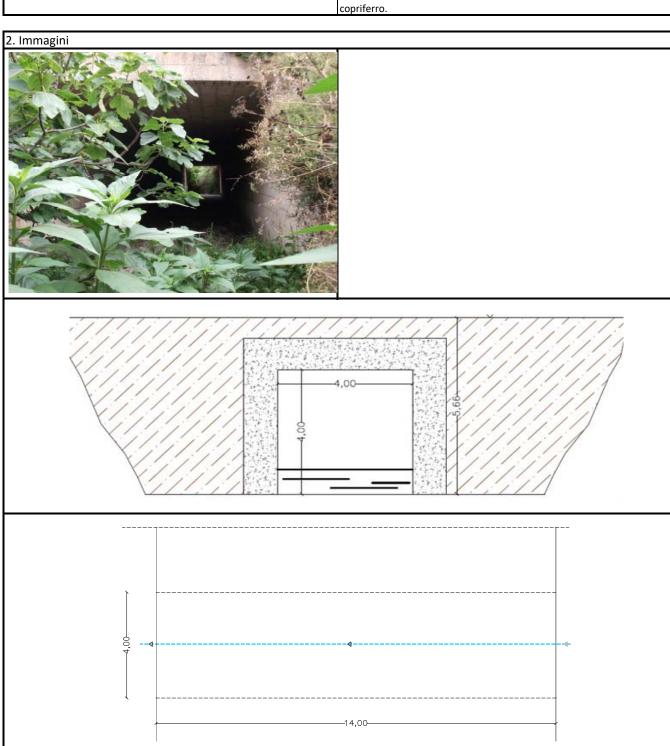
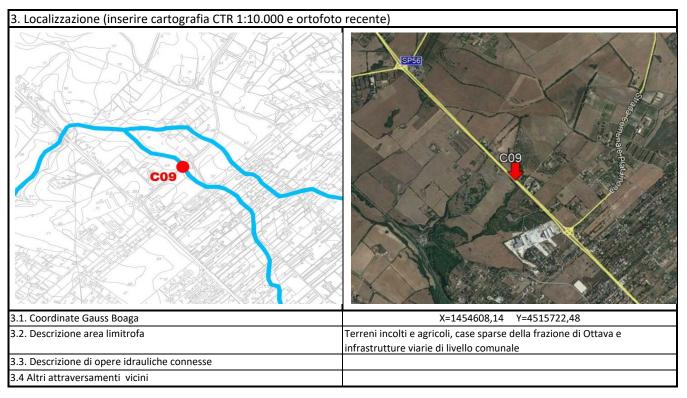
1. Identificazione	
1.1. Corso d'acqua attraversato	Area edificato Ottava
1.2. Codice del Ponte/attraversamento	C09
1.3.Infrastruttura a cui appartiene l'opera	Strada comunale Ex S.S. 131
1.4. Comune in cui ricade l'attraversamento	Sassari
1.5. Descrizione	Attraversamento sito lungo la strada comunale Ex S.S. 131. Il manufatto, con profilo a campata unica a sezione rettangolare, è realizzato interamente in calcestruzzo gettato in opera. Si segnala la presenza di fenomeni di ossidazione dei ferri d'armatura e conseguente distacco del copriferro.

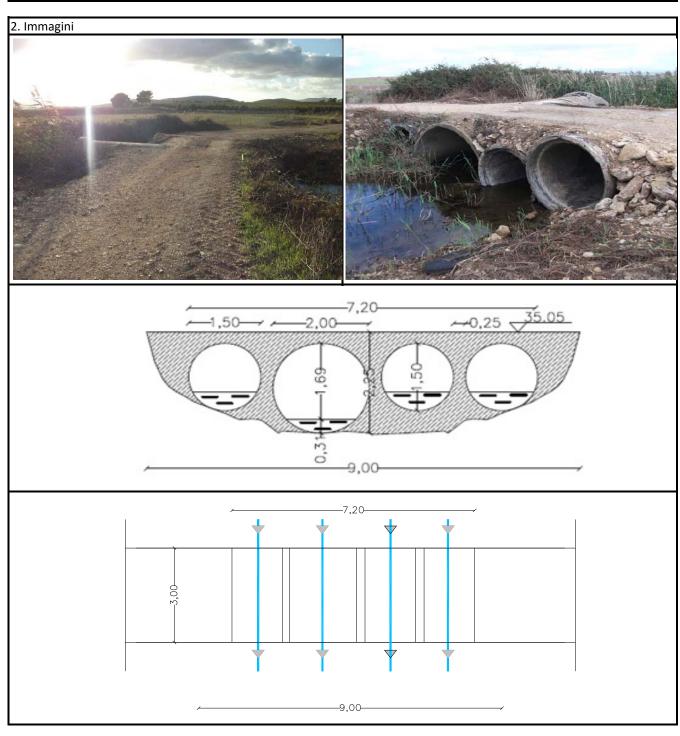
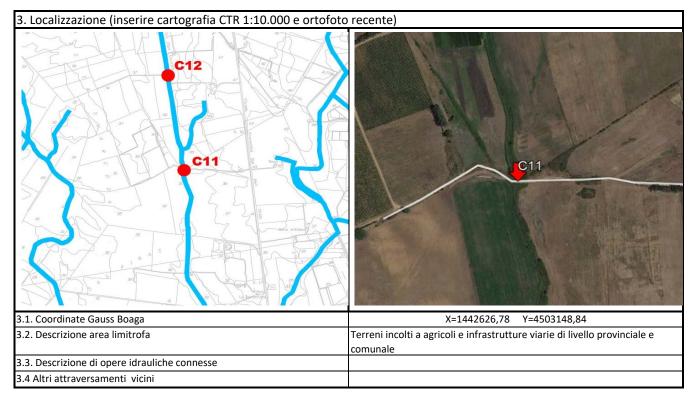
1. Identificazione	
1.1. Corso d'acqua attraversato	Rio Don Gavinu
1.2. Codice del Ponte/attraversamento	C11
1.3.Infrastruttura a cui appartiene l'opera	Strada comunale
1.4. Comune in cui ricade l'attraversamento	Sassari
1.5. Descrizione	Attraversamento sito lungo una strada comunale sterrata che conduce ad alcuni terreni privati. Il manufatto è costituito da quattro tubolare in calcestruzzo, con diametri differenti pari a 1500 e 2000 mm, e riempimento in materiale sciolto a formare il piano carrabile. Si segnala lo stato di precarietà dell'attraversamento ed i fenomeni di dilavamento che lo interessano.

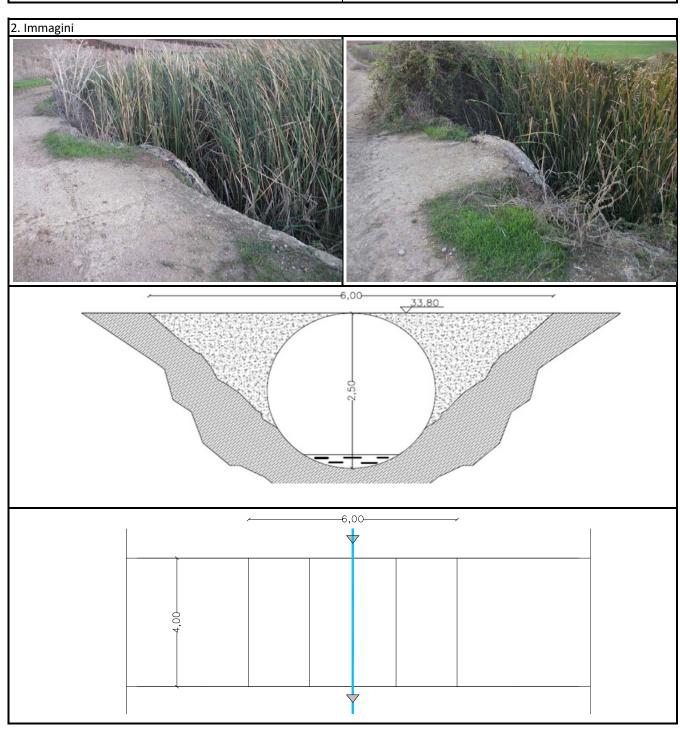
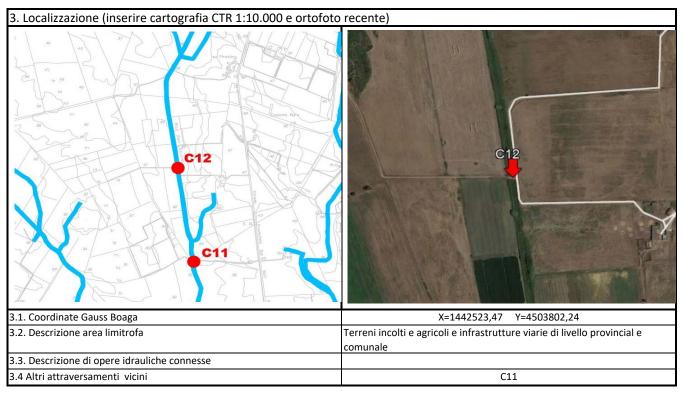
1.1. Corso d'acqua attraversato	Rio Don Gavinu
1.2. Codice del Ponte/attraversamento	C12
1.3.Infrastruttura a cui appartiene l'opera	Strada comunale
1.4. Comune in cui ricade l'attraversamento	Sassari
1.5. Descrizione	Attraversamento sito lungo una strada comunale sterrata che conduce ac alcuni terreni privati. Il manufatto è costituito da un tubolare in calcestruzzo, di diametro pari a 2500 mm, e sovrastante getto di calcestruzzo a formare la soletta carrabile. Si segnala lo stato di precarietà dell'attraversamento e la presenza di vegetazione fitta in alveo, sia a monte che a valle dello stesso.

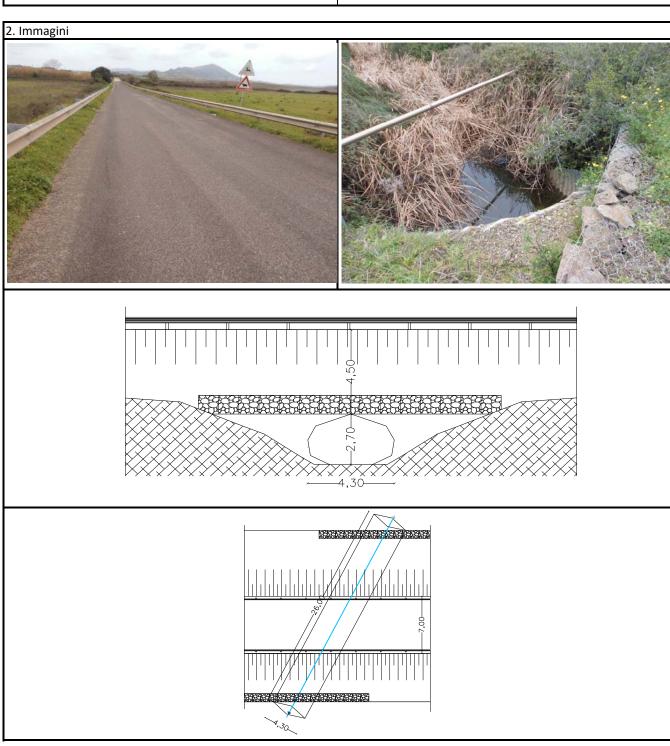
1. Identificazione	
1.1. Corso d'acqua attraversato	Rio Don Gavinu
1.2. Codice del Ponte/attraversamento	B16
1.3.Infrastruttura a cui appartiene l'opera	Strada provinciale S.P. 65
1.4. Comune in cui ricade l'attraversamento	Sassari
1.5. Descrizione	Attraversamento sito lungo la strada provinciale S.P. 65. Il manufatto è costituito da un tubolare in lamiera ondulata e sovrastante riempimento in materiale sciolto a formare il rilevato stradale. Si segnala la presenza, sia a monte che a valle, di un rivestimento di protezione della base dello stesso rilevato, realizzato con gabbionate di pietrame.

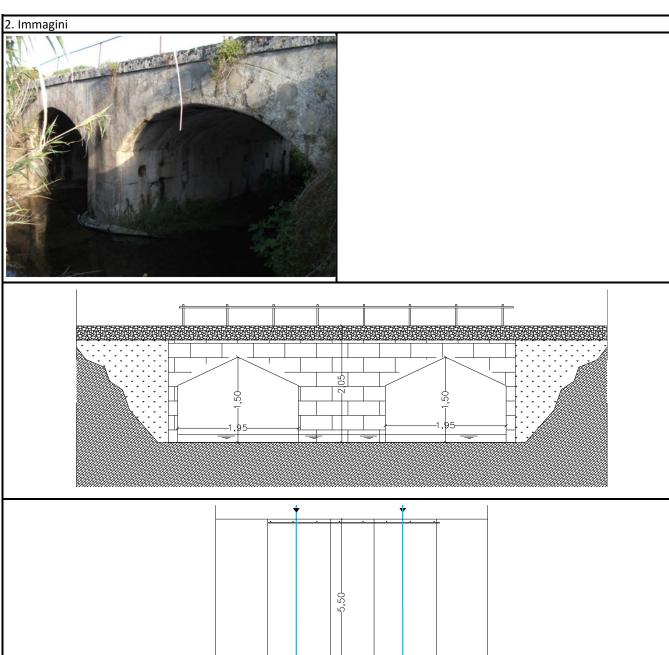
1. Identificazione	
1.1. Corso d'acqua attraversato	Rio Ottava
1.2. Codice del Ponte/attraversamento	D17
1.3.Infrastruttura a cui appartiene l'opera	Linea ferroviaria SS - CA - Tratto P. Torres - S. Giov Km 55+750
1.4. Comune in cui ricade l'attraversamento	Sassari
1.5. Descrizione	Attraversamento sito lungo la linea ferroviaria nel tratto tra Porto Torres e San Giovanni, nei pressi dell'abitato della frazione di Ottava. Il manufatto, con profilo a due campate con sezione ad arco ribassato e rinvii verticali, è realizzato interamente in blocchi di pietra squadrati e legati con malta. Il manufatto si presenta in buono stato di conservazione

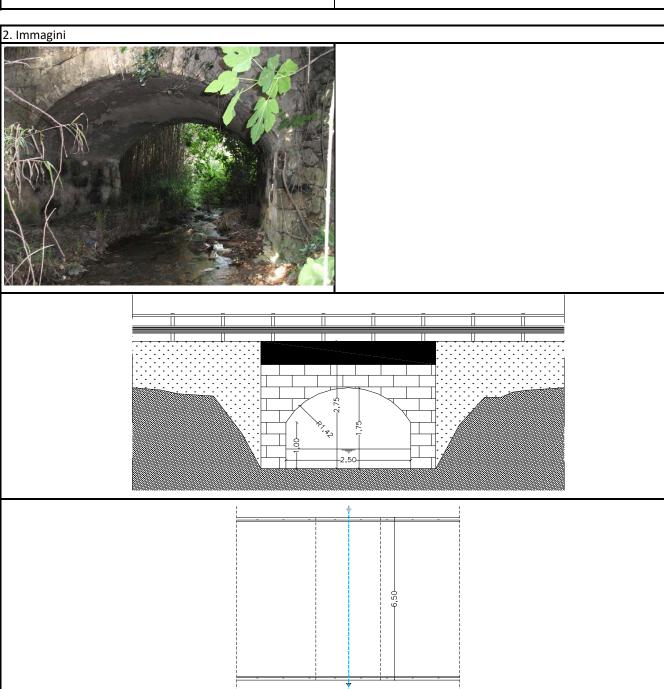
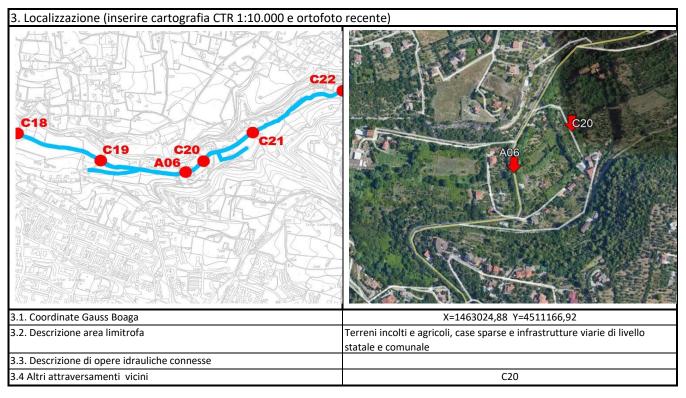
1. Identificazione	
1.1. Corso d'acqua attraversato	Rio Galaru
1.2. Codice del Ponte/attraversamento	A06
1.3.Infrastruttura a cui appartiene l'opera	Strada statale S.S. 200
1.4. Comune in cui ricade l'attraversamento	Sassari
1.5. Descrizione	Attraversamento sito lungo la strada statale S.S. 200. Il manufatto, con profilo a campata unica a sezione ad arco a sesto ribassato con rinvii verticali, è interamente realizzato in blocchi di pietra legati con malta. Si segnala la presenza di vegetazione fitta, compresi alberi, in particolare a valle, che interferisce con il normale deflusso della corrente.

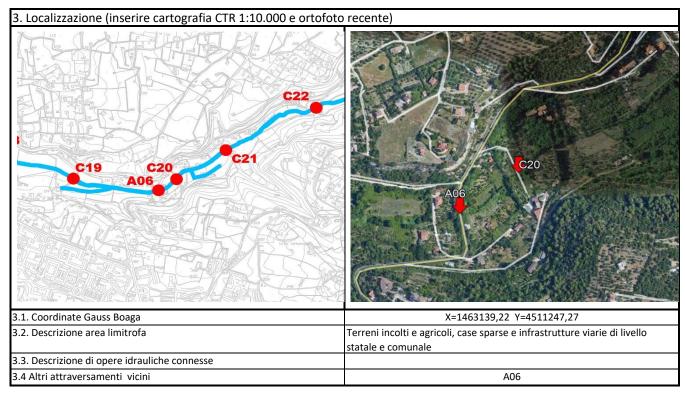
1.1. Corso d'acqua attraversato	Rio Galaru
1.2. Codice del Ponte/attraversamento	C20
1.3.Infrastruttura a cui appartiene l'opera	Strada comunale
1.4. Comune in cui ricade l'attraversamento	Sassari
1.5. Descrizione	Attraversamento sito lungo una strada comunale di accesso ad una abitazione privata, raggiungibile direttamente dalla strada statale S.S. 200. Il manufatto, con profilo a campata unica a sezione rettangolare, è costituito da spalle in blocchi di pietra e soletta in calcestruzzo gettata in opera su travetti di orditura in acciaio. Si segnala lo stato di precarietà generale dell'attraversamento e la presenza di elementi posticci e di rifiuti in alveo.

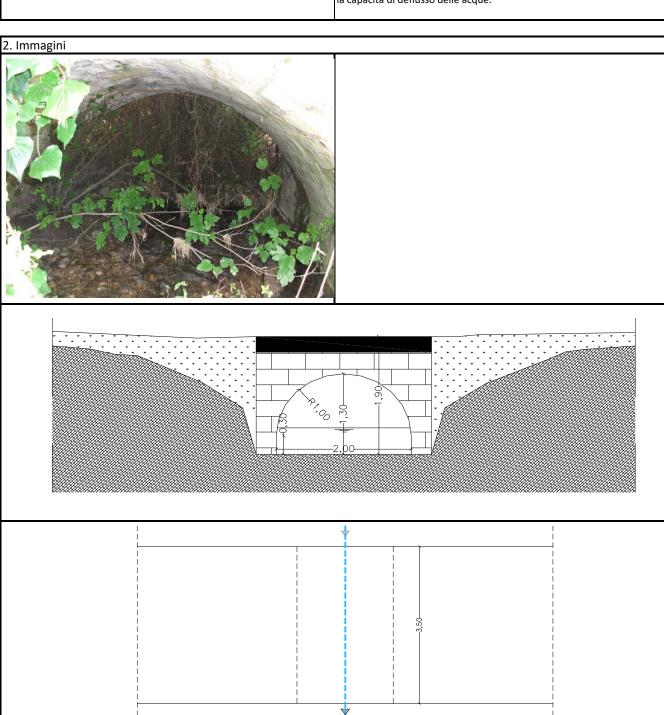
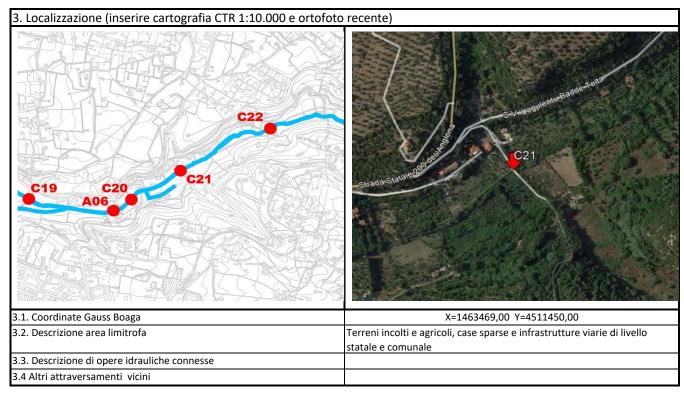
1.1. Corso d'acqua attraversato	Rio Galaru
1.2. Codice del Ponte/attraversamento	C21
1.3.Infrastruttura a cui appartiene l'opera	Strada comunale
1.4. Comune in cui ricade l'attraversamento	Sassari
1.5. Descrizione	Attraversamento sito lungo una strada comunale di accesso ad una abitazione privata, raggiungibile direttamente dalla strada statale S.S. 200. Il manufatto, con profilo a campata unica a sezione ad arco a tutto sesto e rinvii verticali, è realizzato interamente in blocchi di pietra legat con malta. Si segnala la presenza di vegetazione fitta in alveo che riduce la capacità di deflusso delle acque.

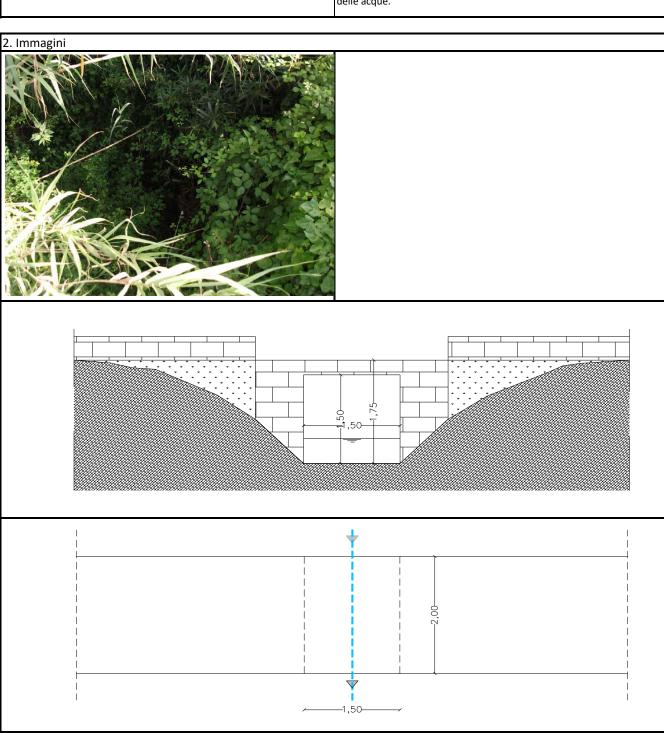
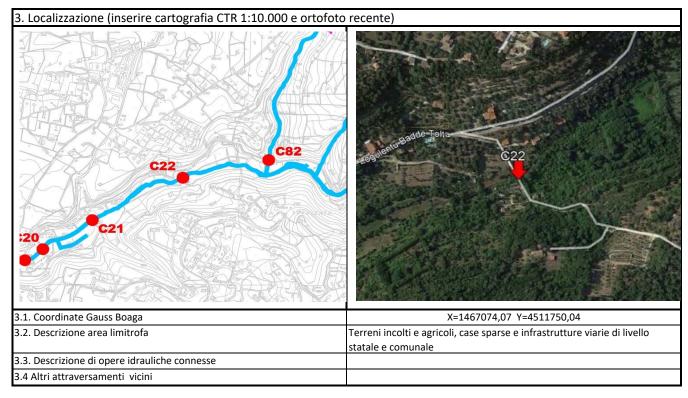
1.1. Corso d'acqua attraversato	Rio Galaru
1.2. Codice del Ponte/attraversamento	C22
1.3.Infrastruttura a cui appartiene l'opera	Strada comunale
1.4. Comune in cui ricade l'attraversamento	Sassari
1.5. Descrizione	Attraversamento sito lungo una strada comunale di accesso ad una abitazione privata, raggiungibile direttamente dalla strada statale S.S. 20 e dalla strada vicinale Logulentu - Badde Tolta. Il manufatto, con profilo a campata unica a sezione ad arco a tutto sesto e rinvii verticali, è realizzato interamente in blocchi di pietra legati con malta. Si segnala la presenza di vegetazione fitta in alveo che riduce la capacità di deflusso delle acque.

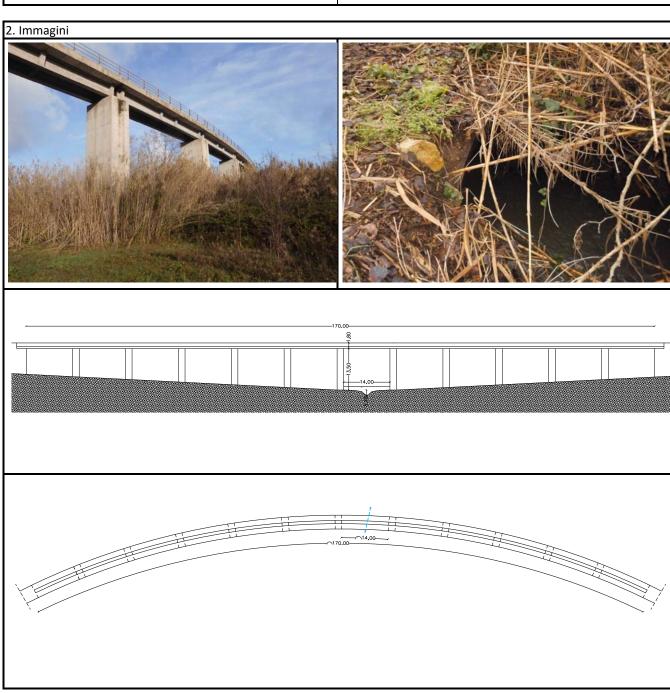
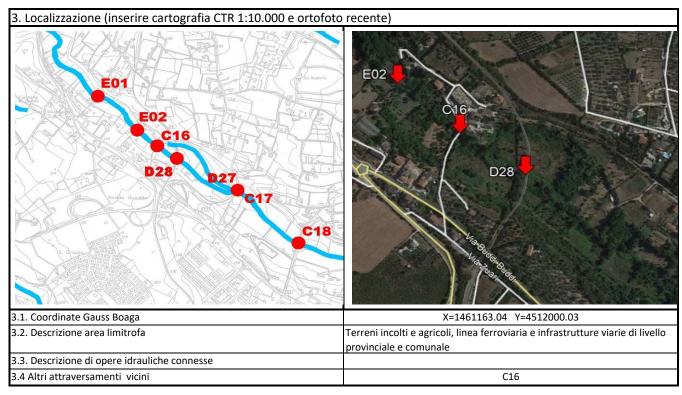
1. Identificazione	
1.1. Corso d'acqua attraversato	Rio Galaru
1.2. Codice del Ponte/attraversamento	D28
1.3.Infrastruttura a cui appartiene l'opera	Linea ferroviaria Sassari - Sorso
1.4. Comune in cui ricade l'attraversamento	Sassari
1.5. Descrizione	Attraversamento sito lungo la linea ferroviaria Sassari - Sorso, in località Crabulazzi. Il manufatto è rappresentato da un viadotto con profilo a dodici campate a sezione rettangolare, realizzato con pilastri in c.a. ed impalcato in c.a.p L'alveo del corso d'acqua attraversa all'incirca la campata centrale. Il manufatto si presenta in ottimo stato di conservazione. Si segnala la presenza di un ulteriore attraversamento, lungo uno stradello privato posto a valle. Si tratta di un tubolare in acciaio, di diametro 2000 mm, con sovrastante riempimento in materiale sciolto.

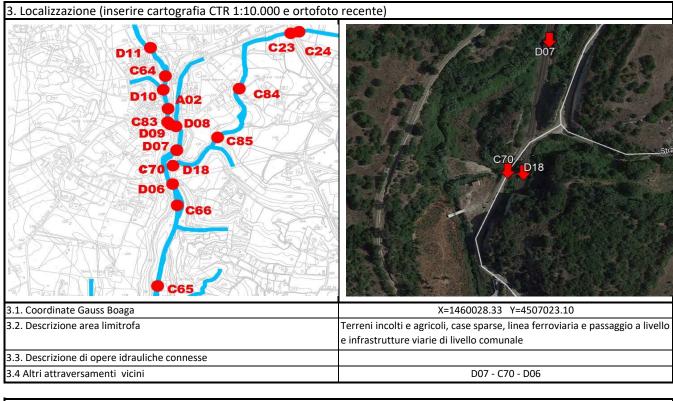
1.1. Corso d'acqua attraversato	Fiume 80246
1.2. Codice del Ponte/attraversamento	D18
1.3.Infrastruttura a cui appartiene l'opera	Linea ferroviaria SS - CA - Tratto Sassari - Tissi - Km 42+413
1.4. Comune in cui ricade l'attraversamento	Sassari
1.5. Descrizione	Attraversamento sito lungo la linea ferroviaria nel tratto tra Sassari e Tissi. Il manufatto è rappresentato da una struttura con profilo a campata unica ad impalcato, costituita da spalle e soletta in calcestruzzo. Si segnala la presenza a monte di un tubo in PE. Immediatamente a valle dello sbocco è presente un setto di chiusura in calcestruzzo, con luce libera di deflusso pari a 80 x 80 cm, di muri d'ala, anch'essi in calcestruzzo, e di fitta vegetazione in alveo. Si segnala inoltre la presenza a valle, dell'attraversamento stradale C70.

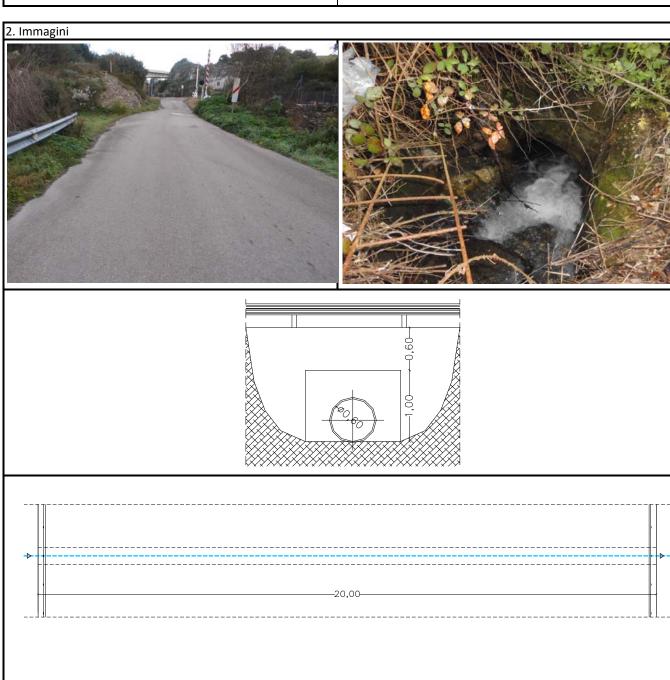
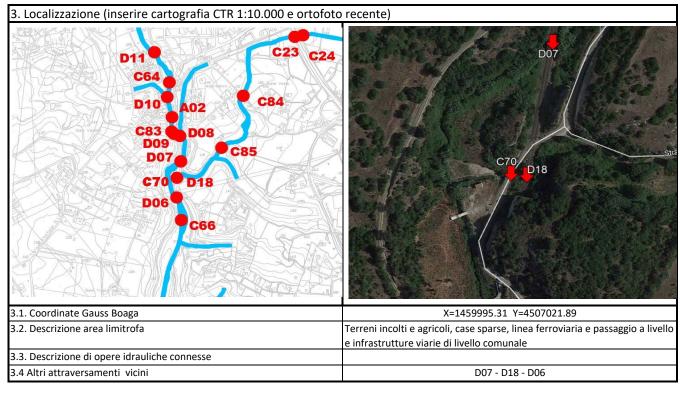
1. Identificazione	
1.1. Corso d'acqua attraversato	Fiume 80246
1.2. Codice del Ponte/attraversamento	C70
1.3.Infrastruttura a cui appartiene l'opera	Strada comunale
1.4. Comune in cui ricade l'attraversamento	Sassari
1.5. Descrizione	Attraversamento sito lungo una strada comunale. Il manufatto è costituito da un tratto di tubazione in cemento, di diametro pari a 600 mm, con sovrastante getto di calcestruzzo, che ha origine da un pozzetto di raccolta delle acque provenienti dall'attraversamento ferroviario D18, presente a monte, realizzato anch'esso in calcestruzzo, con un setto divisorio centrale. Si segnala che, allo sbocco, la tubazione risulta essere in polietilene corrugato, dello stesso diametro del tratto precedente.
