#### **COMUNE DI SASSARI**

# STUDIO DI ASSETTO IDRAULICO DEL TERRITORIO COMUNALE VARIANTE AL PAI

DATA: Febbraio 2021	SCALA:	REV: <b>0</b>	ALLEGATO:		
ELABORATO: Schede monografic Vol.1	D-1				
TECNICO INCARICATO:			COLLABORATORI:		
Dott. Ing. Alessia Vargiu	Dott. Ing. Pier Franco Azzena Dott. Ing. Michela Cardia Geom. Luisa Antonetti				
PROVINCIA N. 3934 Dott. Ing. ALES	CONSULENTI: Dott. Ing. Fabio Cambula Dott. Ing. Marco Pani Dott. Ing. Silvia Pisano				
DIRIGENTE SETTORE PIANIFICAZIONE TERRITORIALE, PAESAGGIO E SVILUPPO TURISTICO

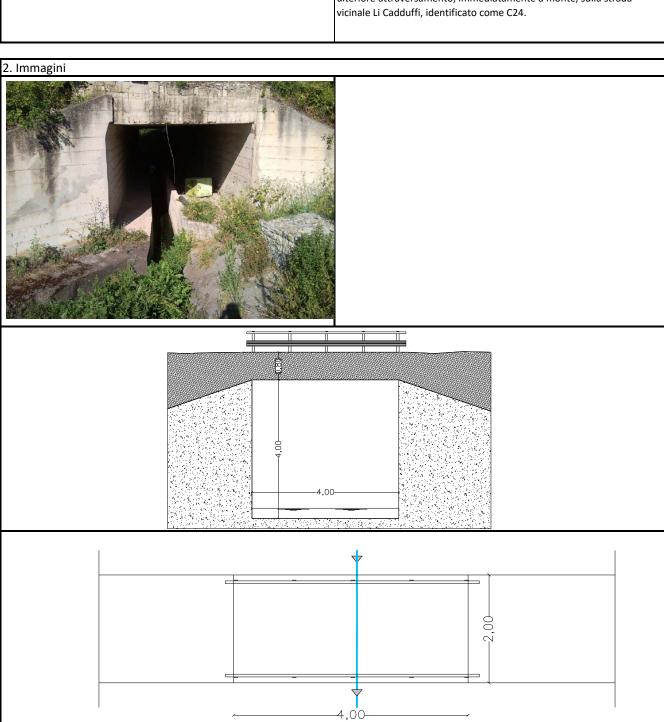
1. Identificazione	Figure 74760
1.1. Corso d'acqua attraversato	Fiume 74760
1.2. Codice del Ponte/attraversamento	C23
1.3.Infrastruttura a cui appartiene l'opera	Strada comunale
1.4. Comune in cui ricade l'attraversamento	Sassari
1.5. Descrizione	Attraversamento sito lungo la strada comunale Ex S.S. 131. Il manufatto, con profilo a campata unica a sezione rettangolare, è realizzato interamente in calcestruzzo. Si segnala la presenza di un tratto di alveo inciso artificiale, anch'esso a sezione rettangolare ed in calcestruzzo, e di muri d'ala sia a monte che a valle. Si segnala inoltre la presenza di un canale tombato all'interno del quale scorre il Rio Funtana Regina e di un ulteriore attraversamento, immediatamente a monte, sulla strada vicinale Li Cadduffi, identificato come C24.

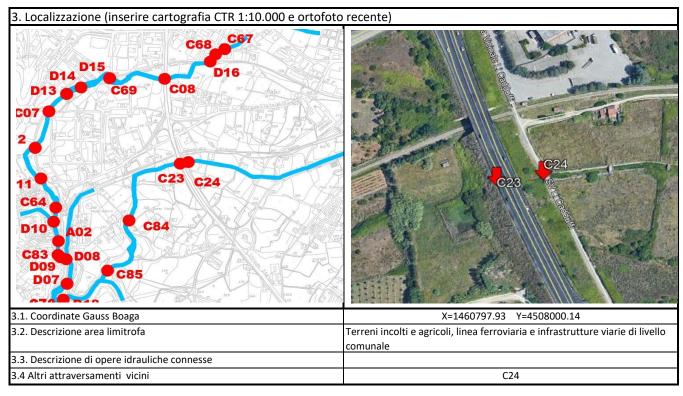
5. Caratteristiche morfologiche dell'alveo (da compilare solo per le opere per le quali è prescritta la verifica di sicurezza)	
5.1 Tipo alveo attuale	Alveo naturale monocursale rettilineo (F.te Aeorfoto )
5.2 Evoluzione planimetrica del tratto di corso d'acqua (fenomeni pregressi, tendenza attuale)	Alveo stabile (F.te Aerofoto)
5.3 Stabilità del fondo alveo (fenomeni pregressi, tendenza attuale)	Fenomeni assenti - Tendenza alla stabilità
5.4 Sezione media dell'alveo di piena (mq)	
5.5 Pendenza media del tratto adiacente il ponte (da rilievo topografico, da profilo di piena) (m/m)	
5.6 Granulometria alveo (rilievi diretti, da sopralluogo)	Pezzatura media (Sopralluogo del 11.01.2021)
5.7 Presenza di materiale vegetale in alveo	Vegetazione sia all'imbocco che allo sbocco del manufatto (Sopralluogo del 11.01.2021)

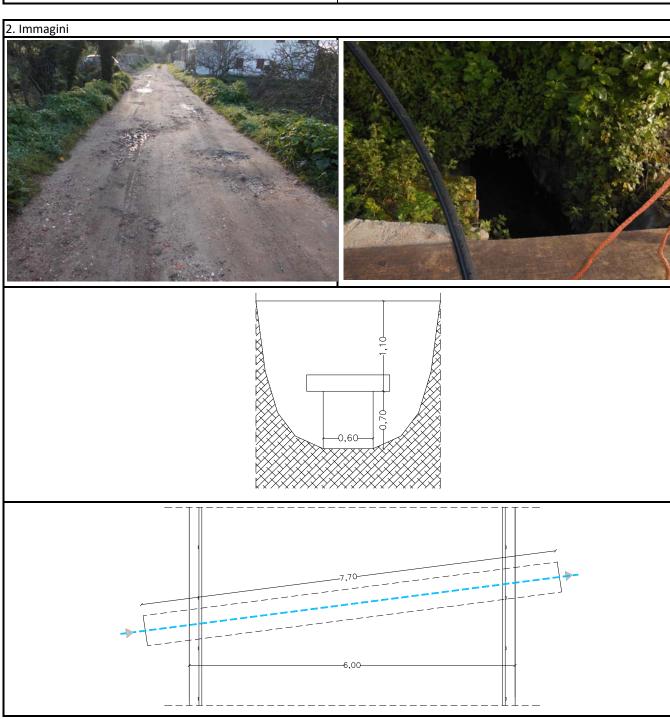
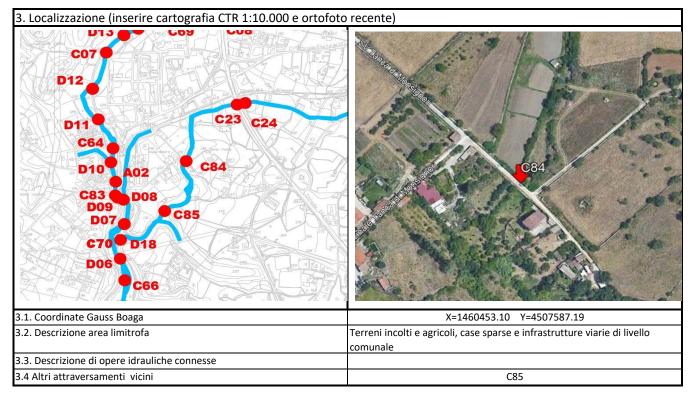
1.1. Corso d'acqua attraversato	Fiume 74760
1.2. Codice del Ponte/attraversamento	C84
1.3.Infrastruttura a cui appartiene l'opera	Strada comunale
1.4. Comune in cui ricade l'attraversamento	Sassari
1.5. Descrizione	Attraversamento sito lungo la strada vicinale sterrata Tanca di Monsignori. Il manufatto, con profilo a campata unica a sezione rettangolare, è realizzato interamente in pietra, con sovrastante riempimento in materiale sciolto a formare il piano carrabile. Si segnala lo stato di precarietà dell'attraversamento e la presenza di vegetazione fitta compresi alberi, sia a monte che a valle.

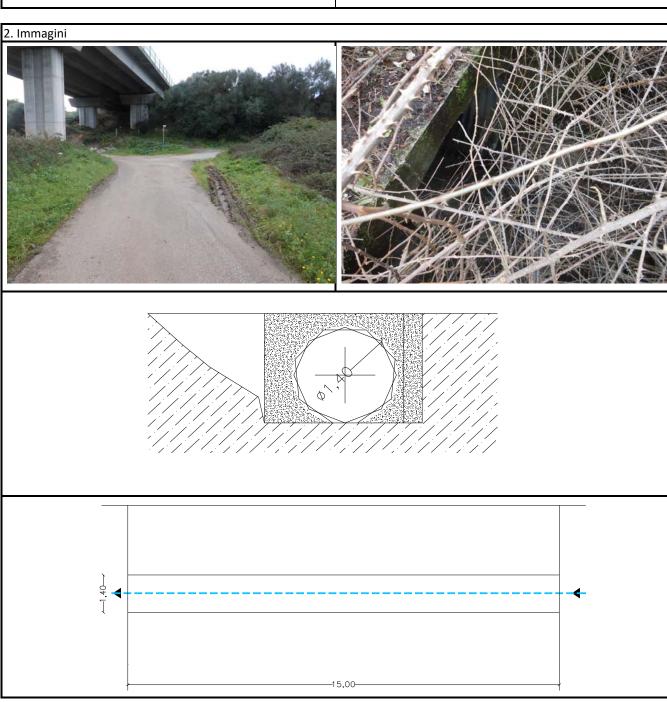
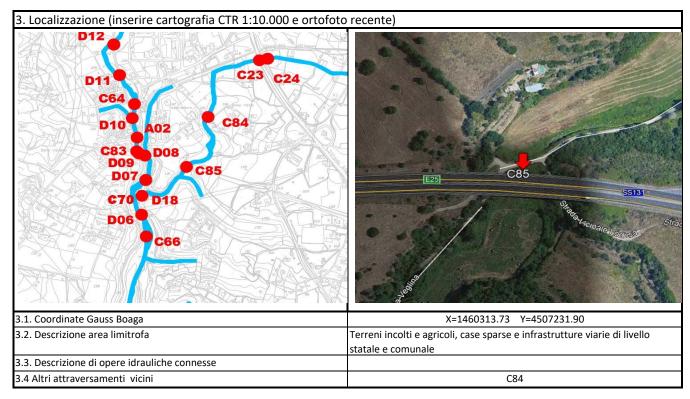
1.1. Corso d'acqua attraversato	Fiume 74760
1.2. Codice del Ponte/attraversamento	C85
1.3.Infrastruttura a cui appartiene l'opera	Strada comunale
1.4. Comune in cui ricade l'attraversamento	Sassari
1.5. Descrizione	Attraversamento sito lungo la strada vicinale Cascetta Funtana Veglina. I manufatto è costituito da un tubolare in lamiera ondulata, di diametro pari a 1400 mm, con sovrastante getto di completamento in calcestruzzo a formare il piano carrabile. Si segnala la presenza, a monte, di un muro d'ala in destra idraulica, e di vegetazione fitta, sia a monte che a valle, che interferisce con il normale deflusso dell'acqua.

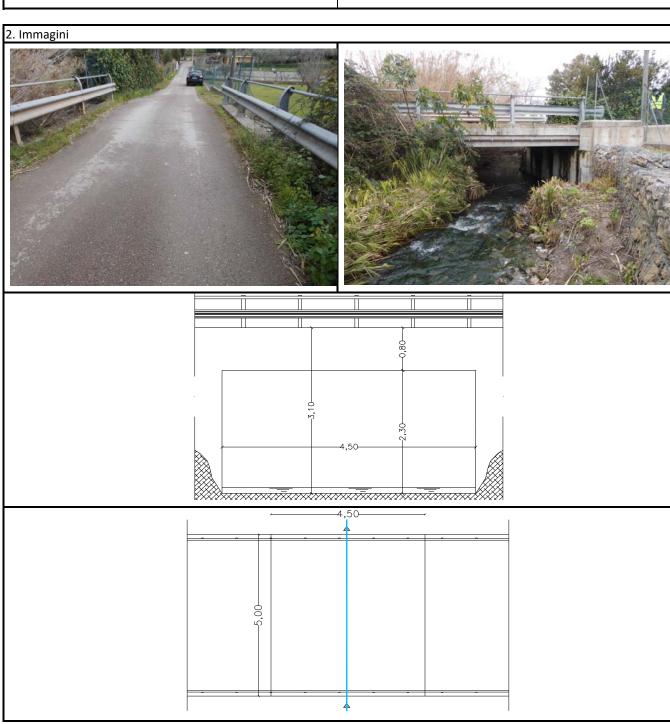
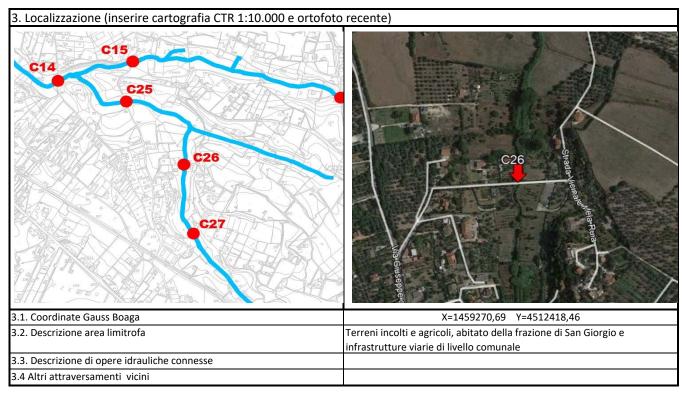
1.1. Corso d'acqua attraversato	Rio San Giovanni - Rio Sant'Orsola
1.2. Codice del Ponte/attraversamento	C26
1.3.Infrastruttura a cui appartiene l'opera	Strada comunale
1.4. Comune in cui ricade l'attraversamento	Sassari
1.5. Descrizione	Attraversamento sito lungo una strada comunale in località San Giorgio. I manufatto, di recente realizzazione, con profilo a campata unica a sezione rettangolare, è realizzato interamente in calcestruzzo. Si segnala la presenza di gabbionate di protezione spondale, posizionate a monte in sommità dell'argine, lungo i muri di confine dei lotti di terreno esistenti.

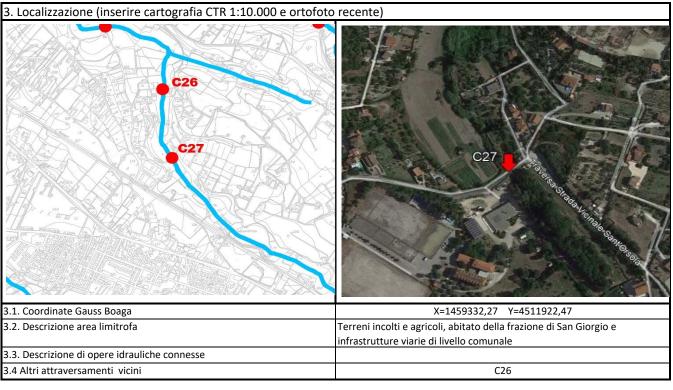
1. Identificazione	
1.1. Corso d'acqua attraversato	Rio San Giovanni - Rio Sant'Orsola
1.2. Codice del Ponte/attraversamento	C27
1.3.Infrastruttura a cui appartiene l'opera	Strada comunale
1.4. Comune in cui ricade l'attraversamento	Sassari
1.5. Descrizione	Attraversamento sito lungo una strada comunale in località San Giorgio. Il manufatto, con profilo a campata unica a sezione rettangolare, è realizzato interamente in calcestruzzo. Si segnala la presenza di muri di protezione laterali della carreggiata stradale, anch'essi in calcestruzzo. Si segnala, inoltre, a monte dell' attraversamento la presenza di quattro tubolari, di diametro pari a 200 mm, che ostruiscono parzialmente la luce di deflusso delle acque.

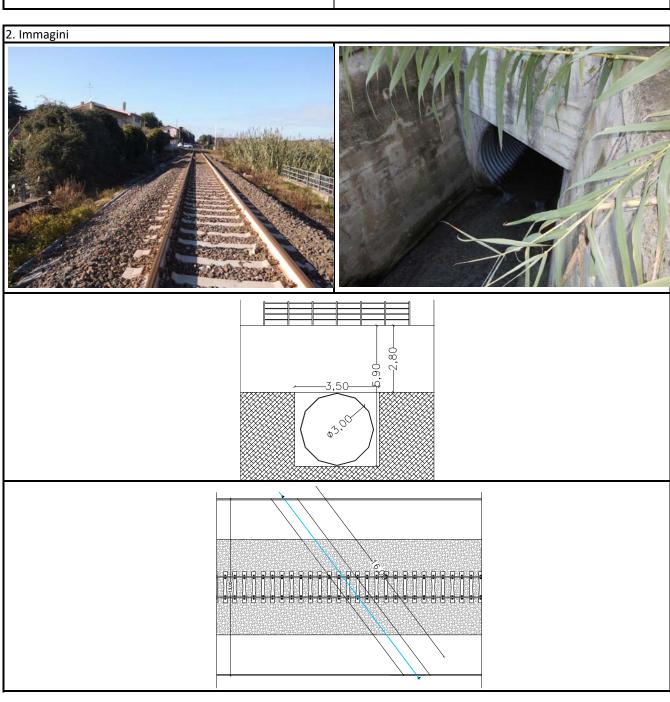
1. Identificazione	
1.1. Corso d'acqua attraversato	Fiume 129864
1.2. Codice del Ponte/attraversamento	D19
1.3.Infrastruttura a cui appartiene l'opera	Linea ferroviaria SS - CA - Tratto S. Giorgio - Sassari - Km 49+685
1.4. Comune in cui ricade l'attraversamento	Sassari
1.5. Descrizione	Attraversamento sito lungo la linea ferroviaria nel tratto tra Sassari e San Giorgio. Il manufatto è costituito da un tubolare in lamiera ondulata e sovrastante getto di completamento in calcestruzzo a formare il piano carrabile. Si segnala la presenza di muri d'ala, sia a monte che a valle, e del rivestimento, anch'esso in calcestruzzo, del fondo alveo. A monte l'alveo naturale presenta, in prossimità dell'attraversamento, la sponda sinistra costituita da una muratura in blocchi di calcestruzzo che rappresenta il muro di confine di un terreno privato.

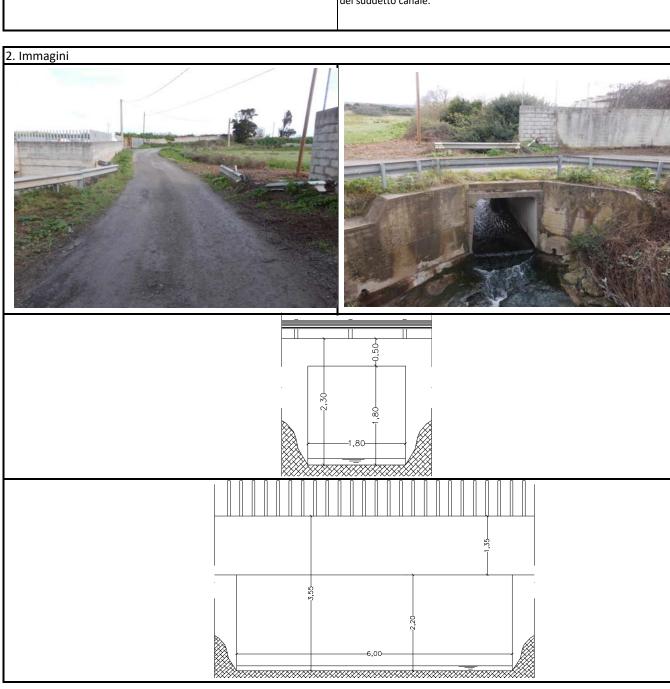
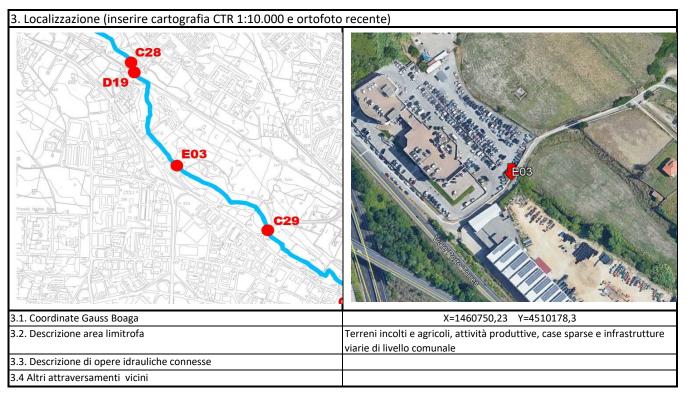
1.4. Comune in cui ricade l'attraversamento	Sassari
1.5. Descrizione	Attraversamento sito lungo la strada vicinale Pischina Rio Mannu. Il manufatto, con profilo a campata unica a sezione rettangolare, è realizzato interamente in calcestruzzo. Si tratta di uno scatolare in elementi prefabbricati con sovrastante soletta muri d'ala in calcestruzzo gettato in opera. Si segnala che, immediatamente a valle, è presente un tratto di canale tombato, sottostante il piazzale della concessionaria Ford, anch'esso realizzato in calcestruzzo, con uno sviluppo complessivo di circa 120 m. Si segnala inoltre la presenza di vegetazione, di trasporto solido e di rifiuti inorganici sia all'imbocco che allo sbocco dell'attraversamento e del suddetto canale.

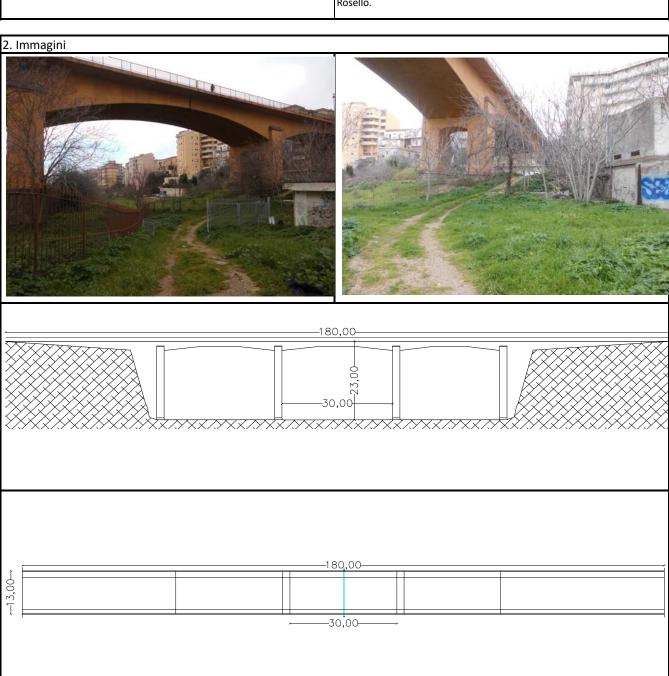
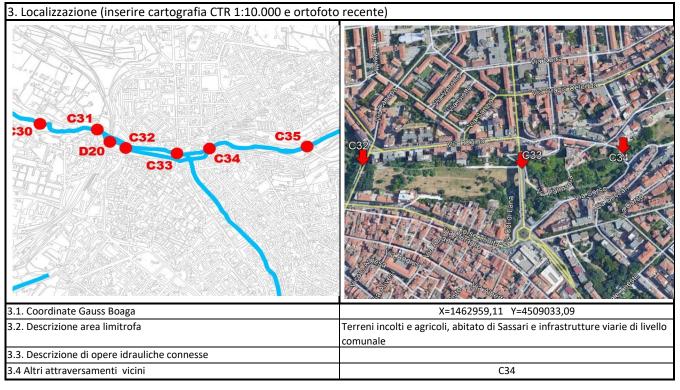
1.4. Comune in cui ricade l'attraversamento	Sassari
1.5. Descrizione	Attraversamento sito lungo una strada comunale. Si tratta del ponte storico del Rosello, dal nome della valle sottostante, detta anche dell'Eba Giara. Il manufatto, con profilo a cinque campate, con sezione ad arco a sesto ribassato, è realizzato interamente in calcestruzzo. Si segnala che il corso d'acqua non è visibile poichè scorre all'interno di un canale artificiale tombato che attraversa la valle a partire dall'attraversamento a monte, identificato come C34, per poi trovare sbocco a valle dell'attraversamento ferroviario D20. Si segnala inoltre la presenza di beni di interesse storico - culturale, tra cui in particolare la Fontana di Rosello.

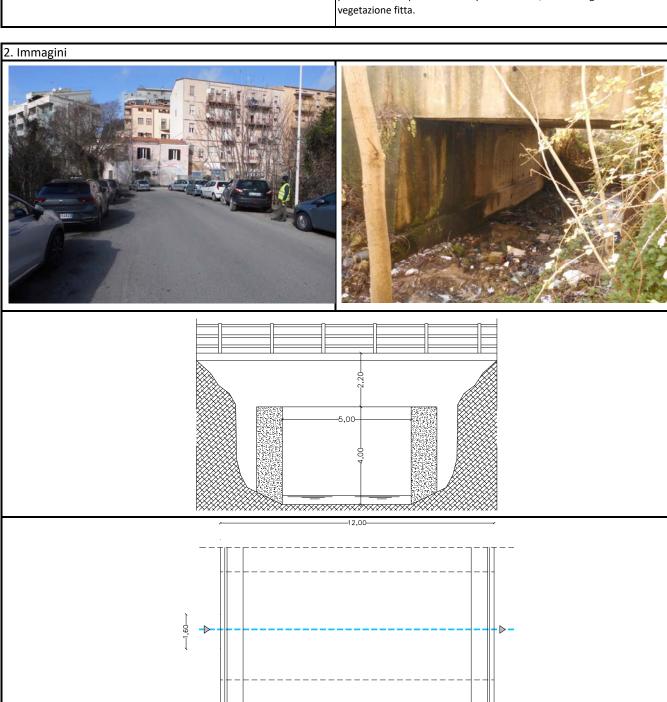
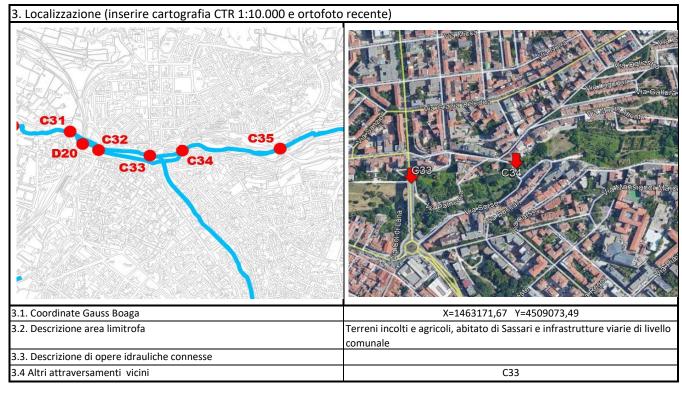
1. Identificazione	
1.1. Corso d'acqua attraversato	Rio San Giovanni - Rio Sant'Orsola
1.2. Codice del Ponte/attraversamento	C34
1.3.Infrastruttura a cui appartiene l'opera	Strada comunale
1.4. Comune in cui ricade l'attraversamento	Sassari
1.5. Descrizione	Attraversamento sito lungo una strada comunale. Il manufatto, con profilo a campata unica a sezione rettangolare, è realizzato interamente in calcestruzzo. A valle dell'attraversamento, dopo un salto di quota, l'acqua confluisce all'interno del canale artificiale tombato tramite il quale il corso d'acqua attraversa la valle dell'Eba Giara, fino allo sbocco a valle dell'attraversamento ferroviario identificato come D20. In corrispondenza del manufatto ed in particolare a monte, si segnala la presenza di trasporto solido di pezzatura fine, rifiuti inorganici e vegetazione fitta.

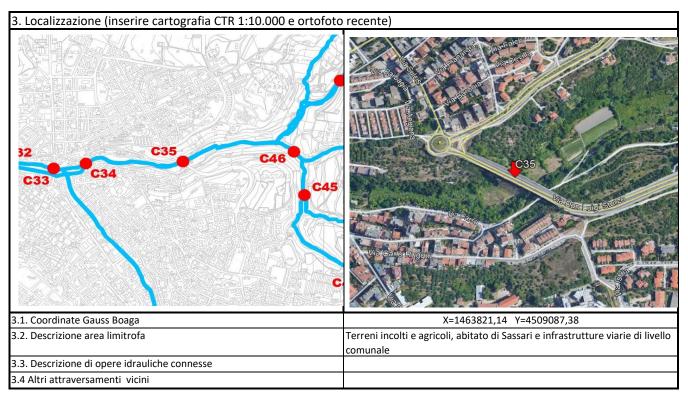
1. Identificazione	
1.1. Corso d'acqua attraversato	Rio San Giovanni - Rio Sant'Orsola
1.2. Codice del Ponte/attraversamento	C35
1.3.Infrastruttura a cui appartiene l'opera	Strada comunale
1.4. Comune in cui ricade l'attraversamento	Sassari
1.5. Descrizione	Attraversamento sito lungo una strada comunale, rappresentato dal Viadotto Don Luigi Sturzo. Il manufatto, che funge anche da sottopasso per la strada vicinale Eba Giara Filigheddu, con profilo a sette campate a sezione rettangolare, è realizzato interamente in calcestruzzo, con spalle e pile gettate in opera ed impalcato stradale in elementi prefabbricati. Si segnalano fenomeni di ossidazione dei ferri di armatura con conseguente distacco del copriferro. Si segnala inoltre la totale assenza di un alveo inciso e la presenza di terreni agricoli in corrispondenza del tracciato presunto del corso d'acqua.

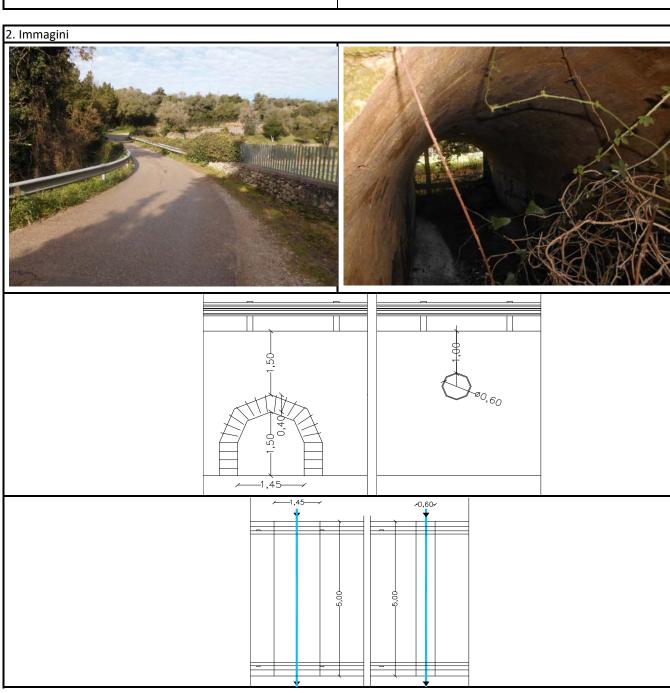
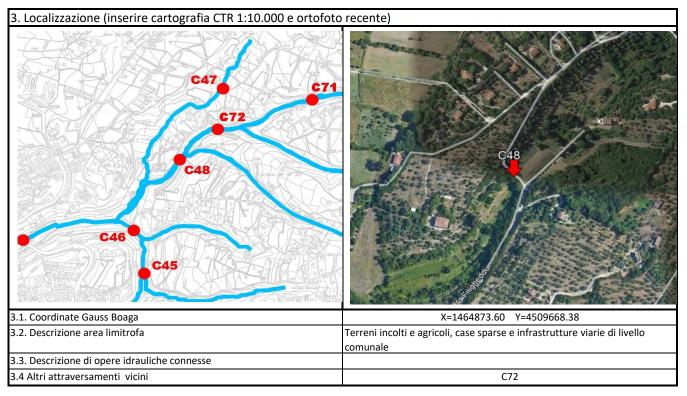
1. Identificazione	
1.1. Corso d'acqua attraversato	Rio San Giovanni - Rio Sant'Orsola
1.2. Codice del Ponte/attraversamento	C48
1.3.Infrastruttura a cui appartiene l'opera	Strada comunale
1.4. Comune in cui ricade l'attraversamento	Sassari
1.5. Descrizione	Attraversamento sito lungo la strada vicinale Eba Giara Filigheddu. Il manufatto, con profilo a campata unica a sezione ad arco a tutto sesto con rinvii verticali, è realizzato in ramente in blocchi di pietra legati con malta. Si segnala la presenza di un ulteriore attraversamento, costituito da un tubolare in calcestruzzo, di diametro a pari a 600 mm, collegato ad un pozzetto, che raccoglie e convoglia a valle le acque raccolte dalla cunetta stradale. Si segnala inoltre la presenza di una rete metallica a chiusura dello sbocco e di vegetazione fitta in alveo, in particolare a valle.

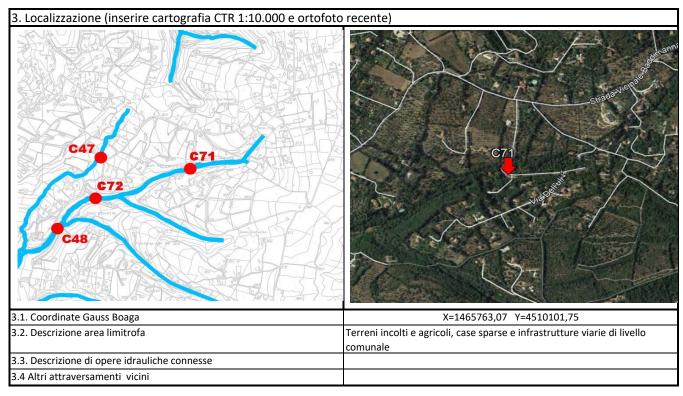
1. Identificazione	
1.1. Corso d'acqua attraversato	Rio San Giovanni - Rio Sant'Orsola
1.2. Codice del Ponte/attraversamento	C71
1.3.Infrastruttura a cui appartiene l'opera	Strada comunale
1.4. Comune in cui ricade l'attraversamento	Sassari
1.5. Descrizione	Attraversamento sito lungo una strada comunale in località Filigheddu. Il manufatto è costituito da un tubolare in calcestruzzo, di diametro pari a 300 mm, con sovrastante getto di completamento. Il tubolare sembra collegato ad una caditoia stradale per la raccolta delle acque meteoriche che si riversano in un ulteriore attraversamento di valle, con sezione rettangolare, costituito da spalle in blocchi di pietra e soletta in calcestruzzo. In tale manufatto vengono convogliate, tramite un tubolare dello stesso diametro, ma ortogonale rispetto al precedente, le acque meteoriche raccolte da altre caditoie stradali.
