COMUNE DI SASSARI

Verifiche di sicurezza idraulica delle opere interferenti con il reticolo idrografico
ATTRAVERSAMENTI STRADE COMUNALI

DATA: Dicembre 2021	SCALA: 1:10.000	REV: 0	ALLEGATO: Tav. 5-c

ELABORATO:
INDIVIDUAZIONE DEI MANUFATTI DI ATTRAVERSAMENTO ESAMINATI E ESITO VERIFICA DI SICUREZZA - DETTAGLIO 3

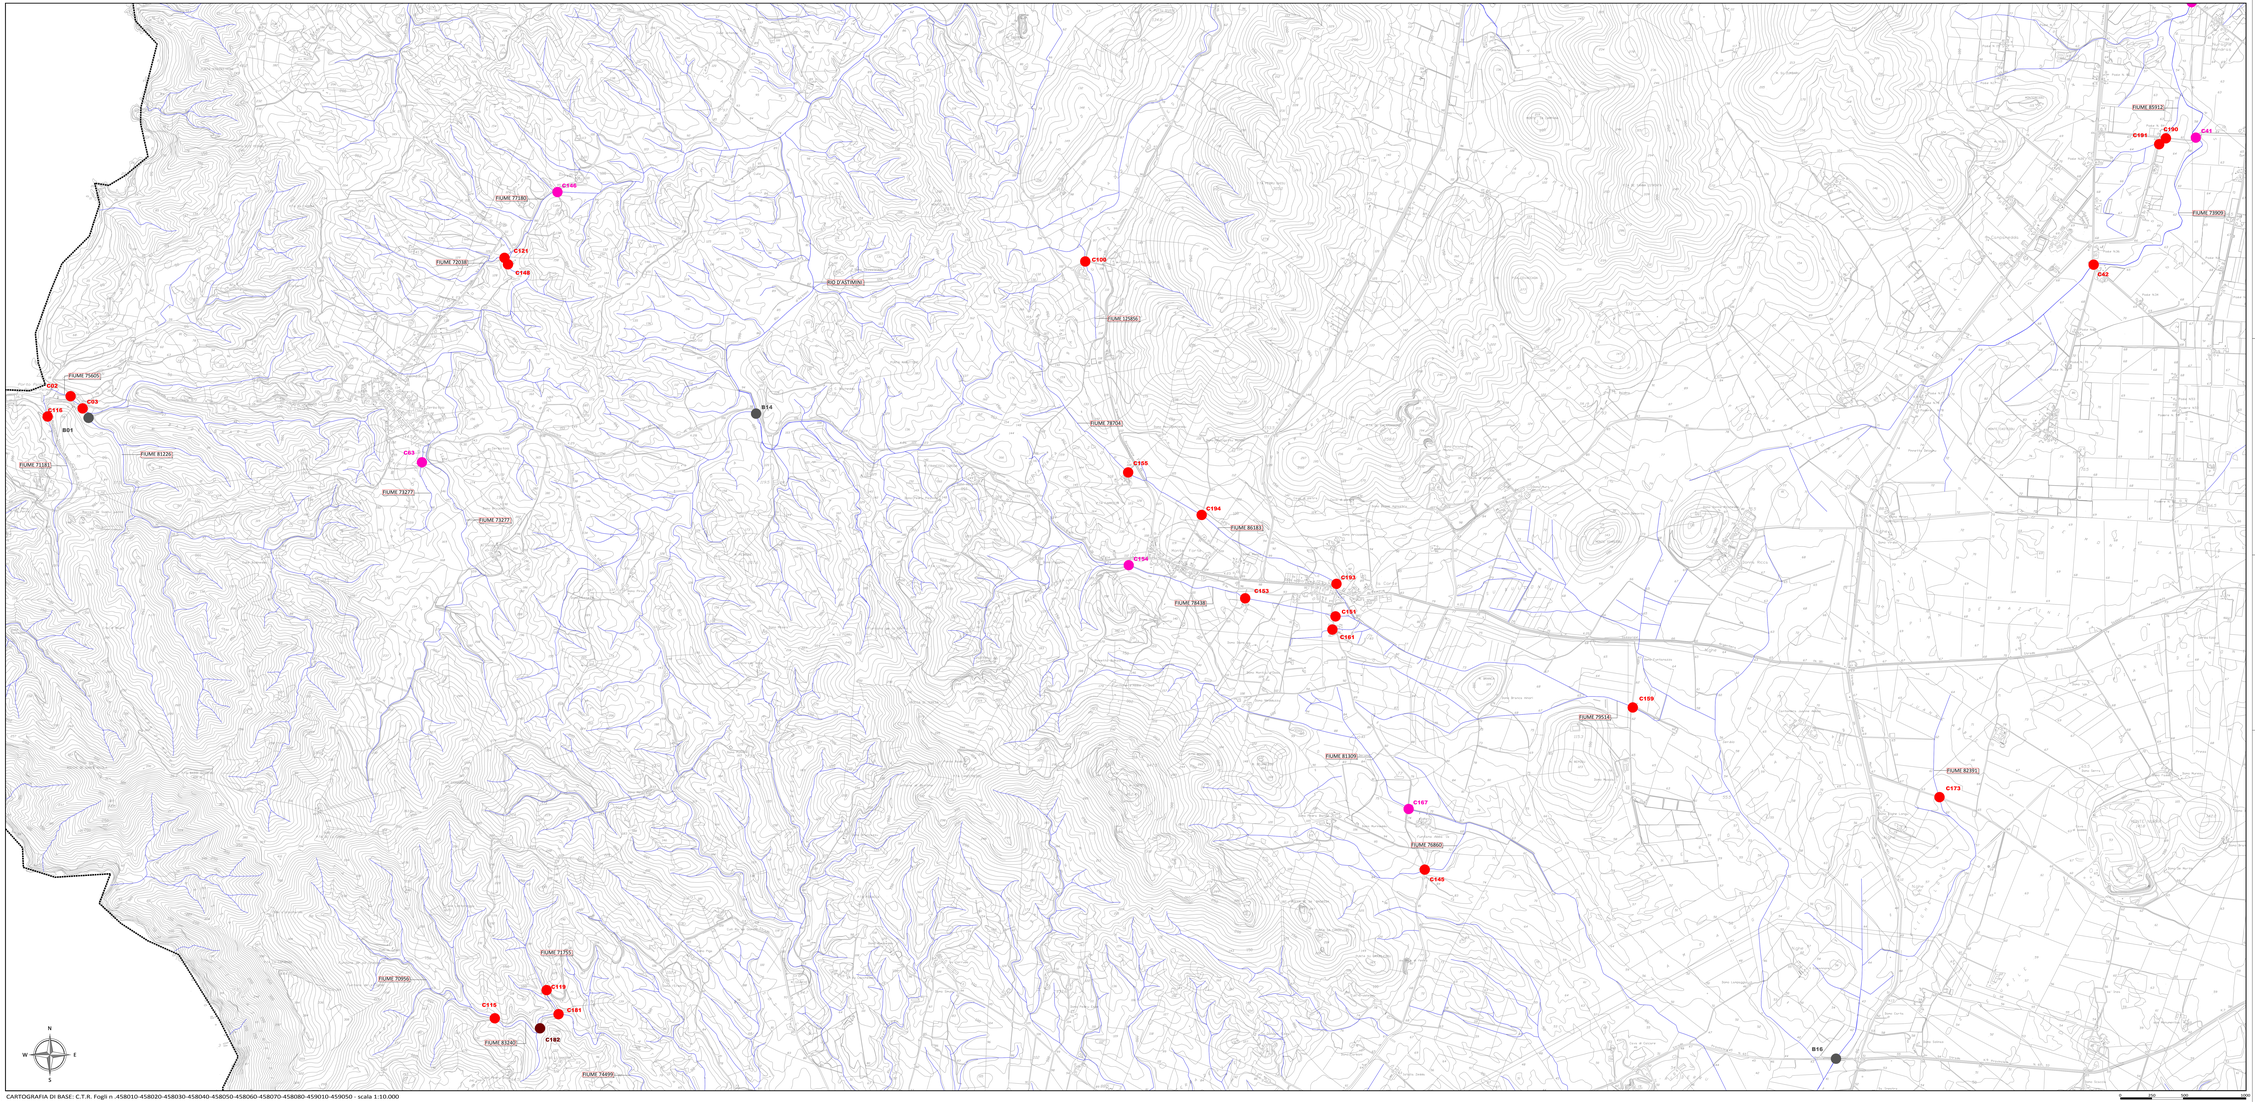
INDIVIDUAZIONE DEI MANUFATTI DI ATTRAVERSAMENTO ESAMINATI E ESITO VERIFICA - DETTAGLIO 3 - SCALA 1:10.000

ESITO VERIFICHE DI SICUREZZA IDRAULICA DEGLI ATTRAVERSAMENTI
